Összefogás Lakásszövetkezet

Állagfelmérés 2024.

1165 Budapest, Budapesti út 119/E.

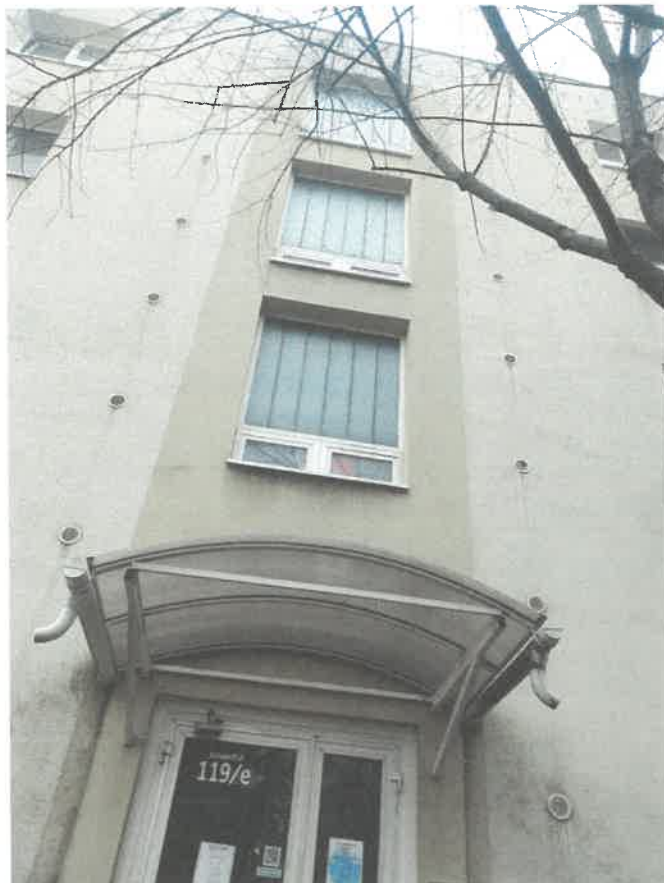
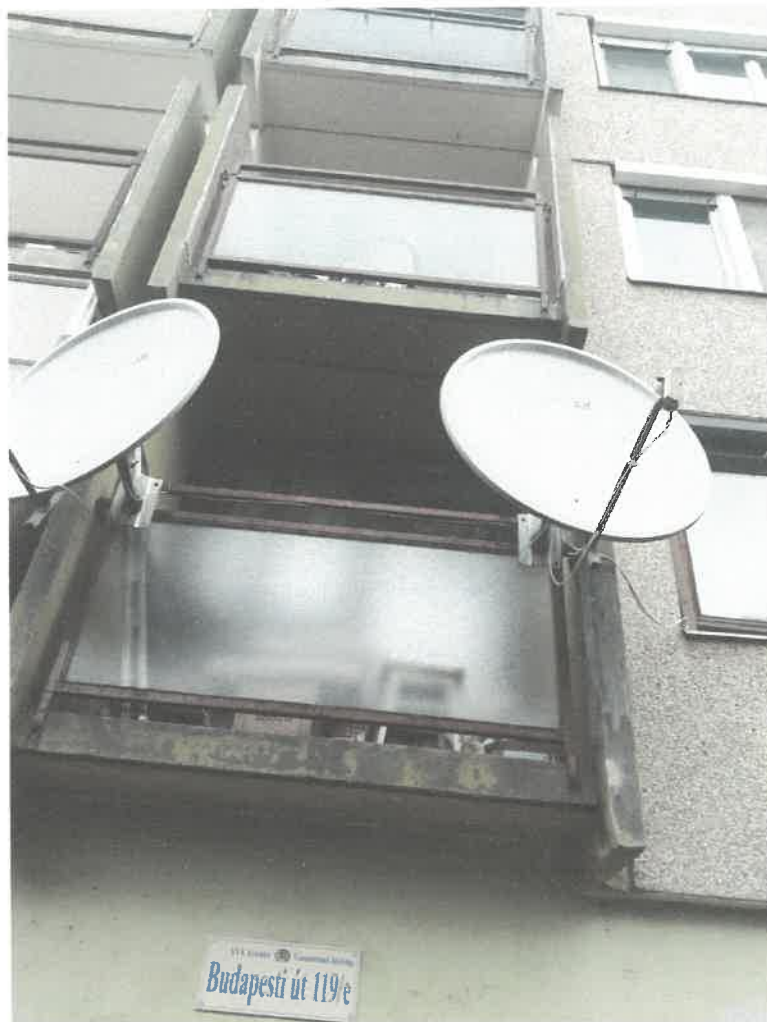
Külső vakolat

Az épület oldalfala előre gyártott vasbeton elemekből készült, korának megfelelő állapotú. Helyenként a természetes épületmozgás és elhasználódás következtében a dilatációs hézagok tömítőanyagai hiányosak. A földémszellőző rácsok meglétét ellenőrizni szükséges. A dilatációs hézagok további vizsgálata, karbantartása javasolt. A lépcsőház homlokzati hőszigetelése 2013-ban részlegesen elkészült.

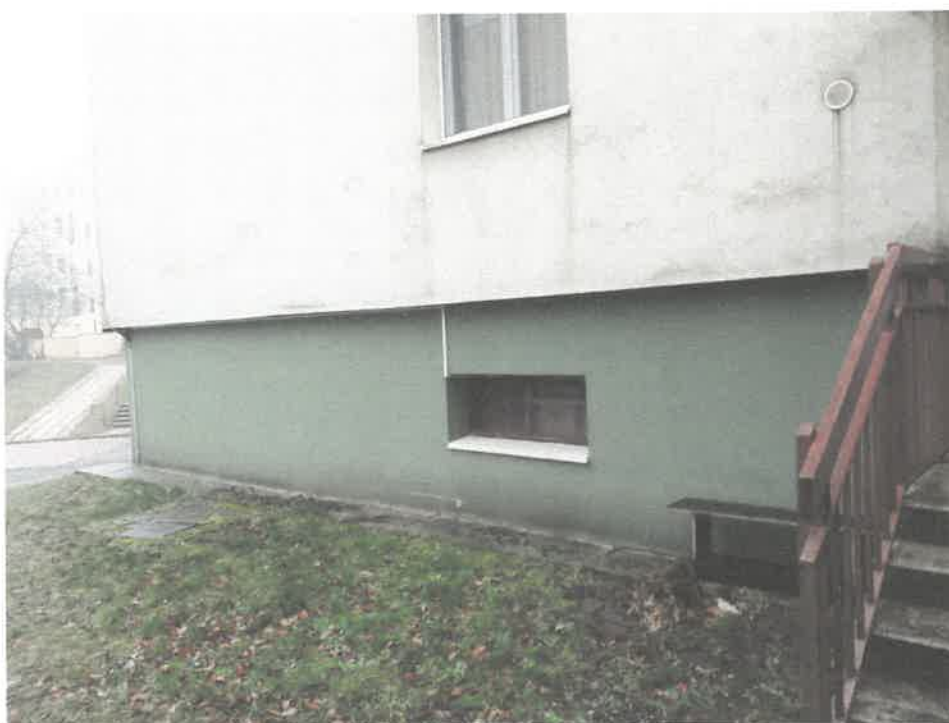
Lábazat

A lépcsőház oldalfalán az utca felől a garázsok szintjén, a tér felől, a tárolok magasságában került lábazat kialakításra. Felújítása 2013-ban részlegesen megtörtént.

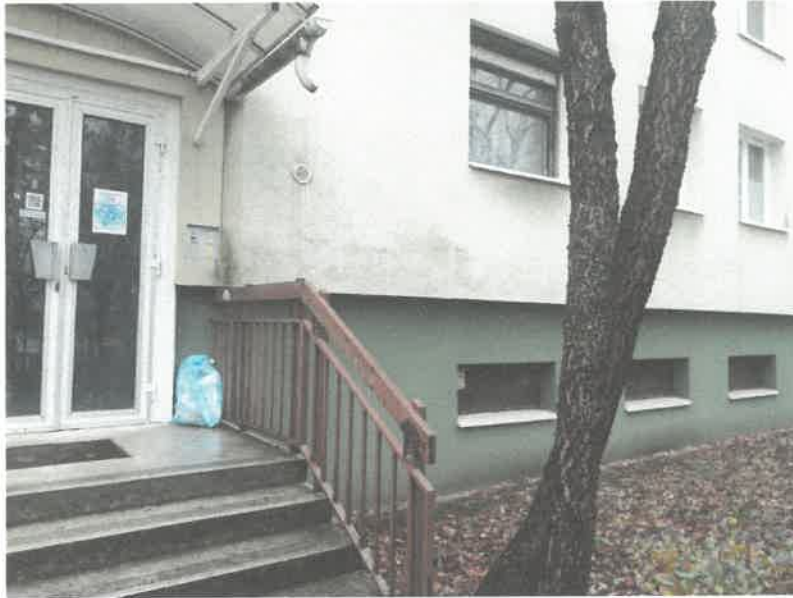
Szolgálati járda

A szolgálati járda megfelelő állapotú, biztonságos közlekedésre alkalmas, azonban az épület adottságait figyelembe véve gyalogos közlekedés nem történik rajta. Az épület vizesedésének elkerülése érdekében a növényzet karbantartása, valamint az esteleges hézagok javítása indokolt.

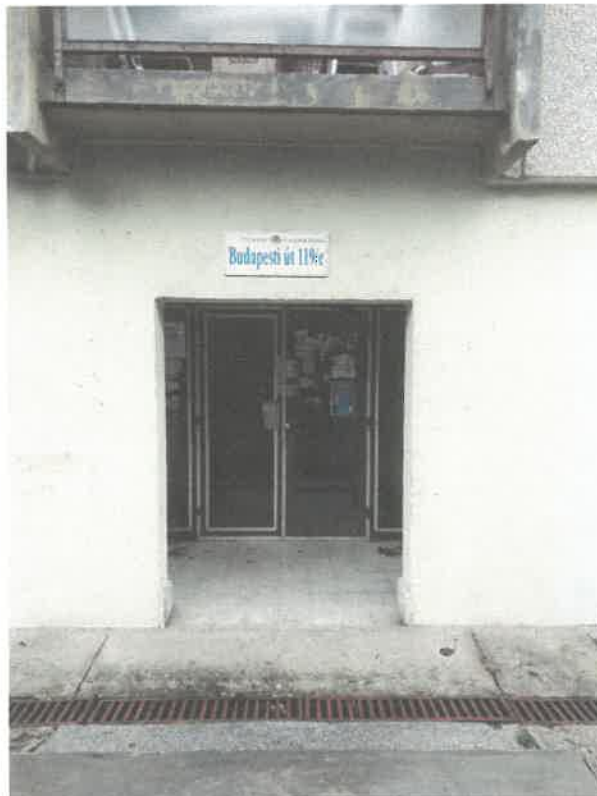
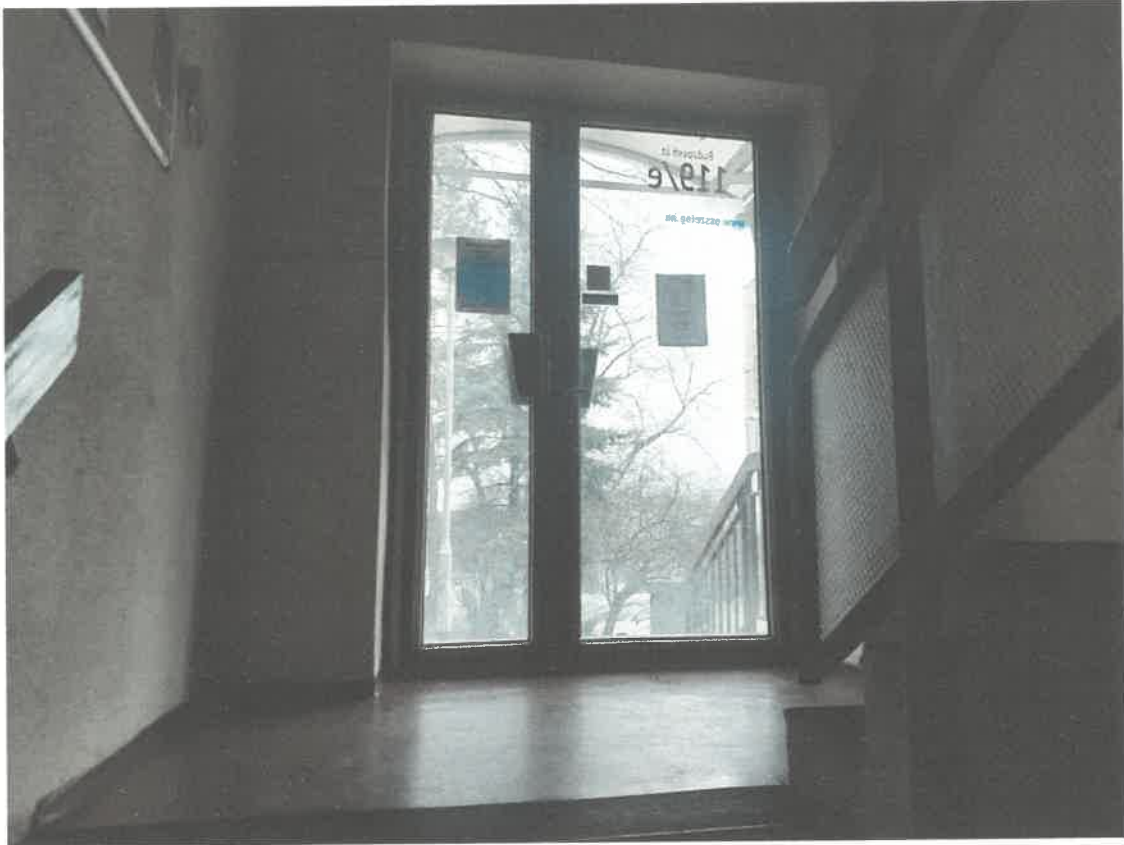
Bejárat ajtó

A belső, lépcsőházba az Orsika tér felőli főbejáraton, valamint az alaksori szinten lévő „hátsó” bejáraton lehet bejutni.

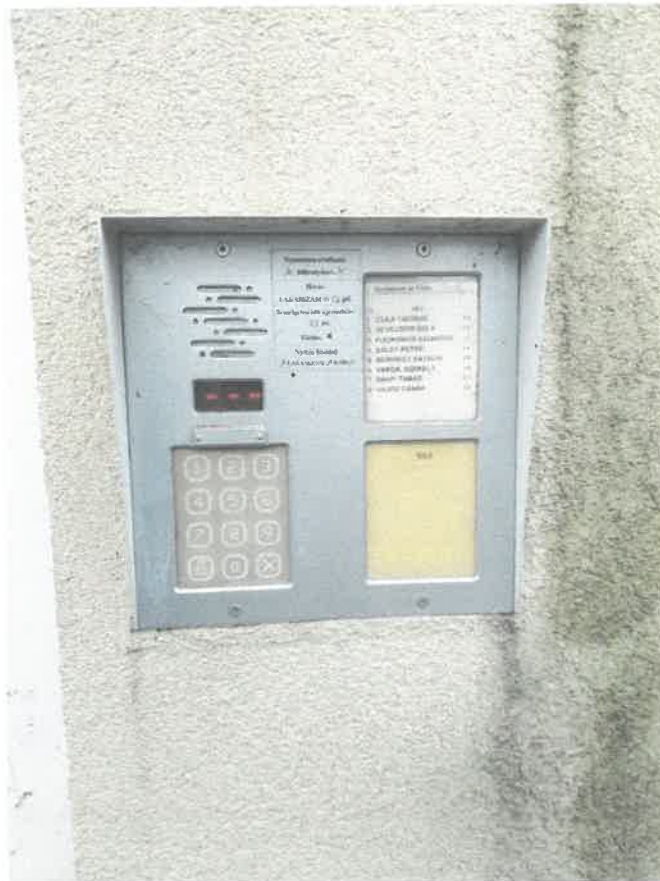
Kaputelefon rendszer

Kapu telefon központ mindkét bejárati oldalon kialakításra került. Codefon típusú, karbantartásuk, szükség szerinti javításuk rendszeresen megtörténik, állapotuk megfelelő.

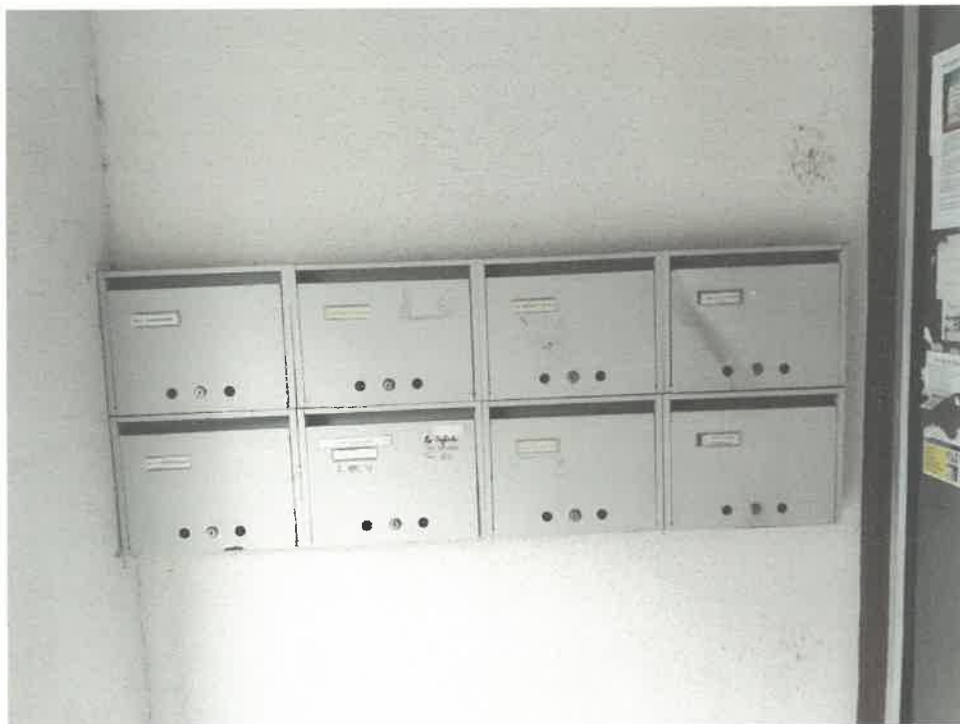
Postaládák

A postaládák a lépcsőházban a földszinten találhatóak, cseréjük az elmúlt években nem történt meg, állapotuk megfelelő, biztonságosnak mondható.

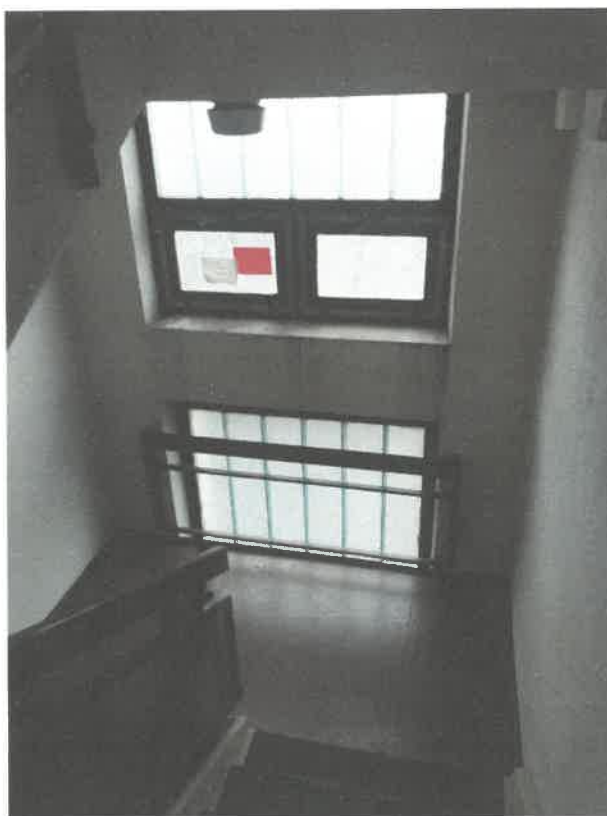
Belső nyílászárók, sorolt szerkezetek

A lépcsőházi sorolt szerkezetek cseréje még nem történt meg, egyidősek az épülettel. Állapotuk megfelelő, azonban néhány helyen befolyhat az esővíztömítésük, karbantartásuk javasolt. A lakásokban lévő nyílászárók cseréjéről a lakástulajdonosok egyénileg gondoskodnak.

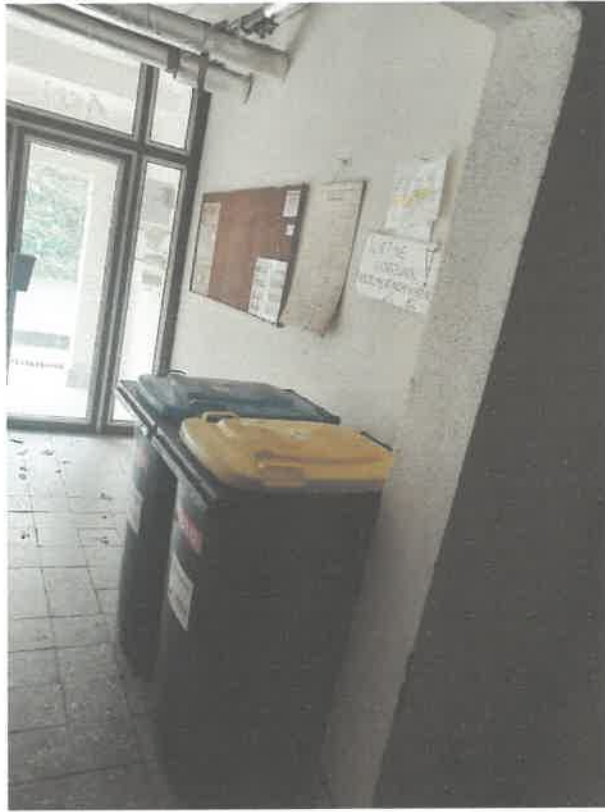
Közös tárolók, kukatárolók

A lépcsőházban külön kukatároló helyiség nem került kialakításra, a kommunális hulladék tárolására külön „kukatárolók” épültek, melyekből az FKF Zrt. közvetlenül végzi a szállítást. Állapotuk a koruknak megfelelő, funkciójuk ellátására alkalmasak. A szelektív tartályokat a lépcsőház alaksori részén tárolják.

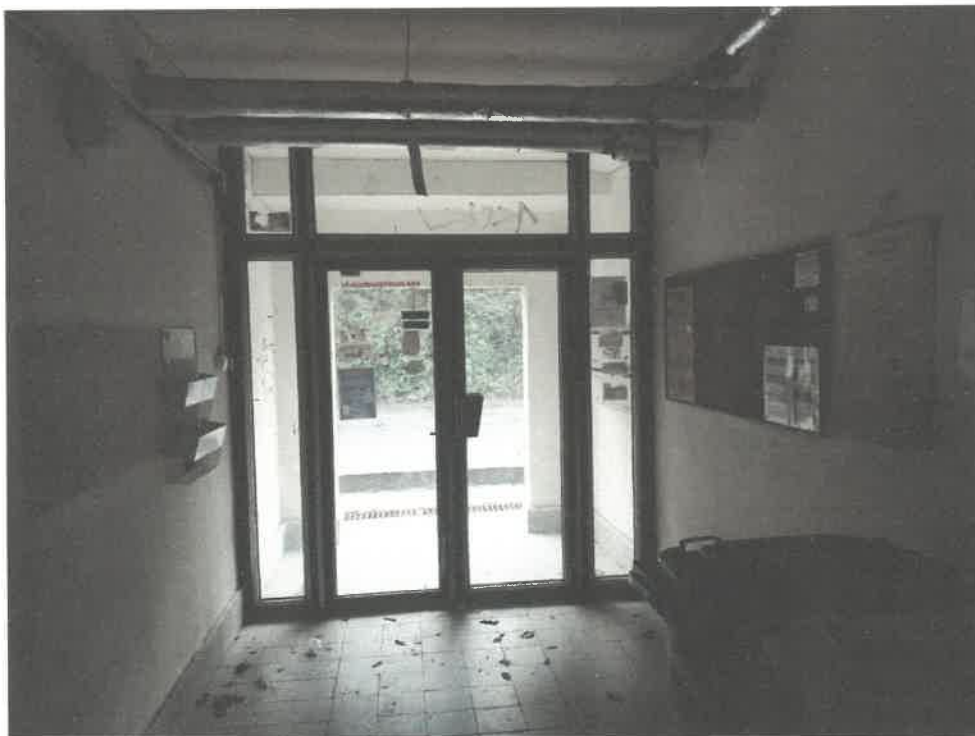
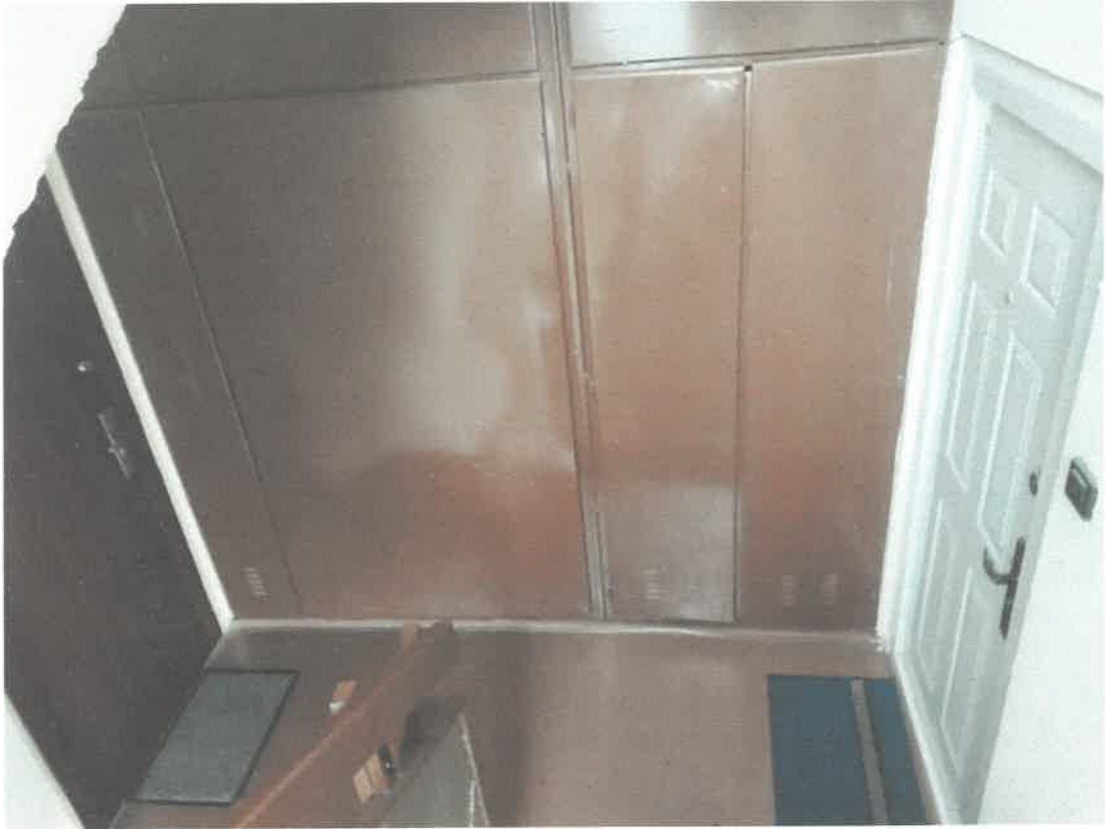
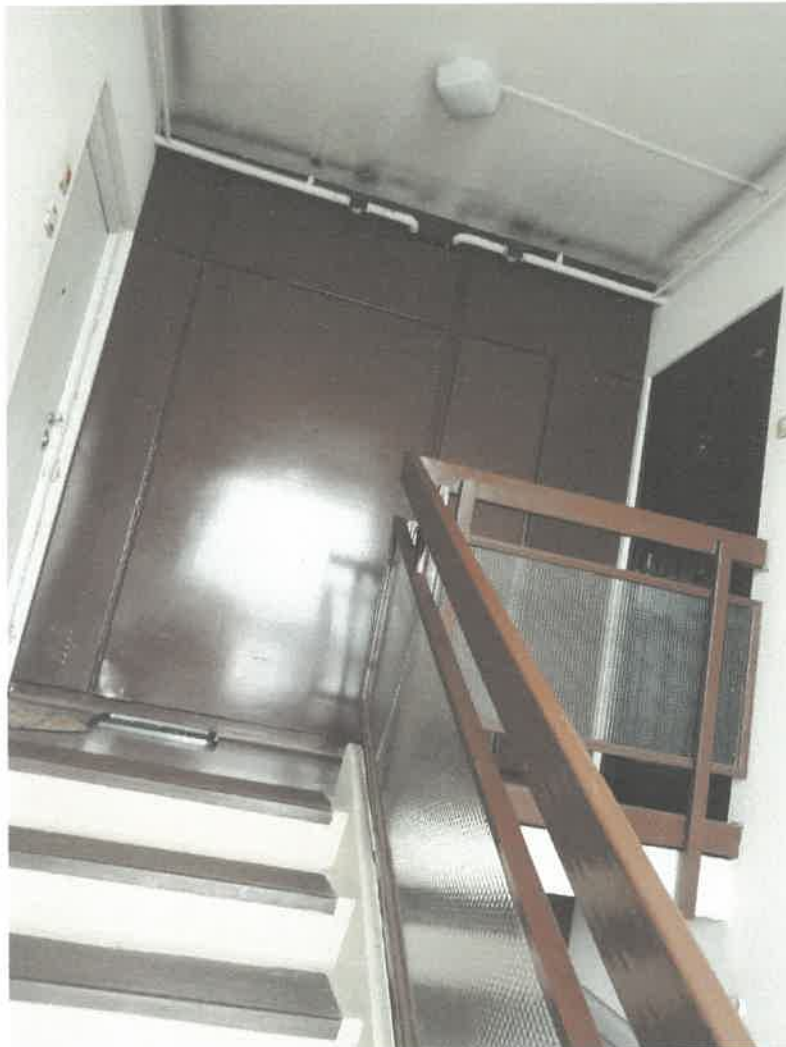
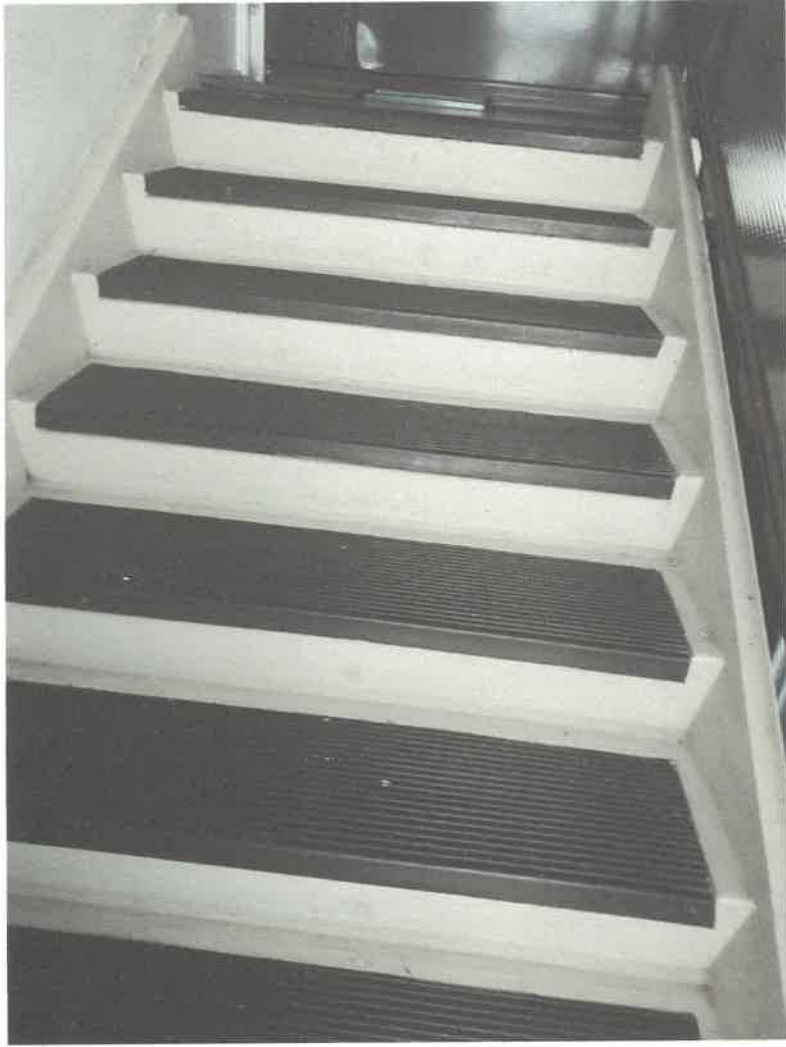
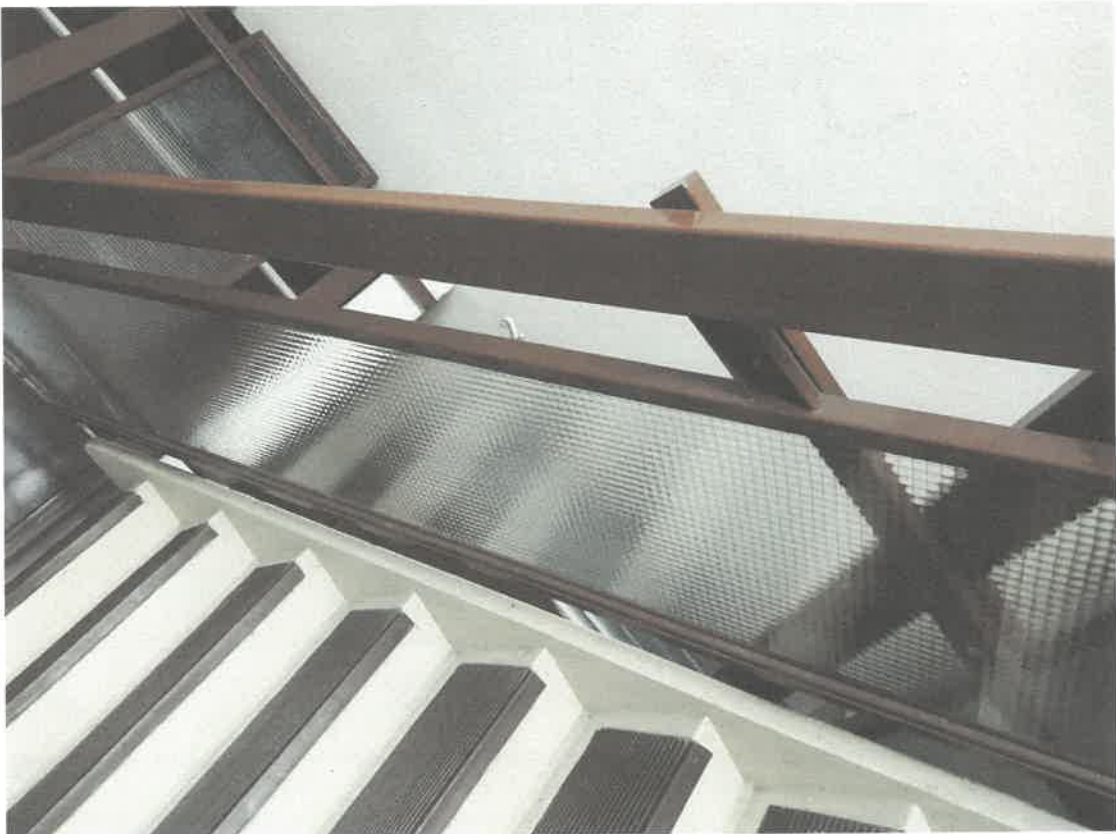
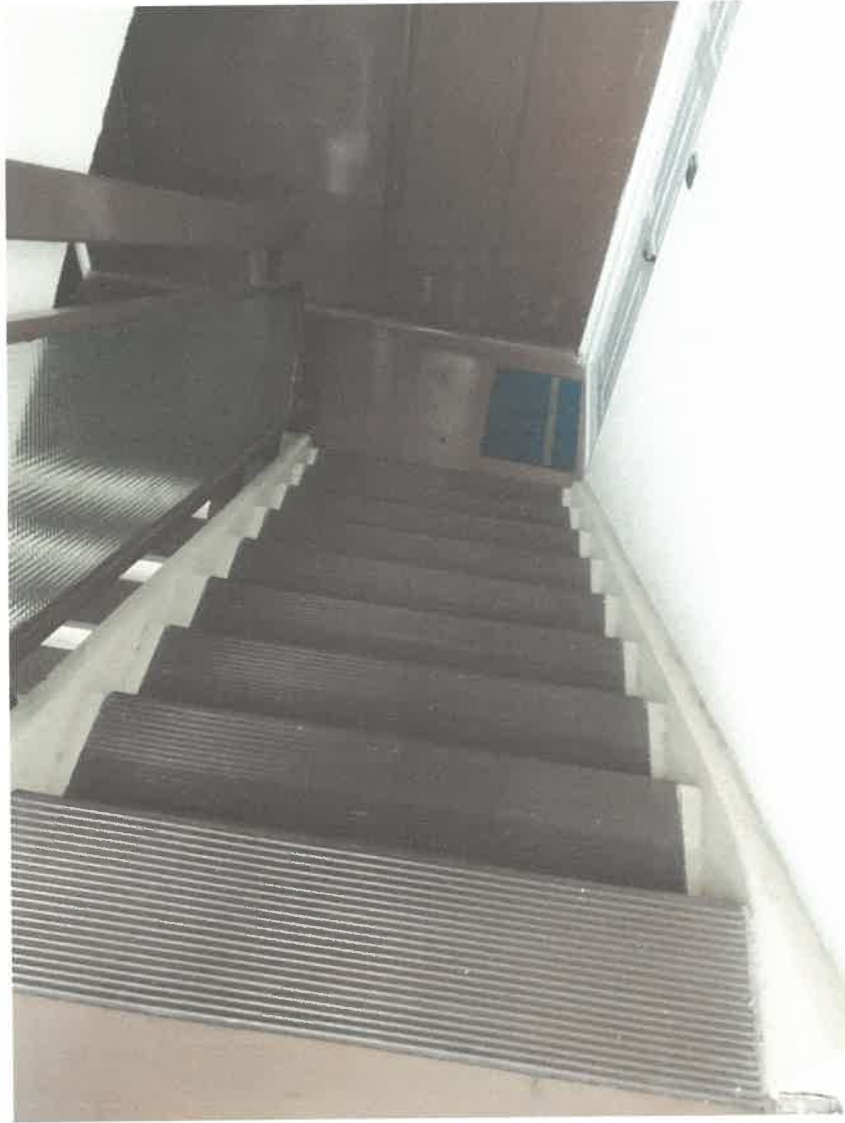
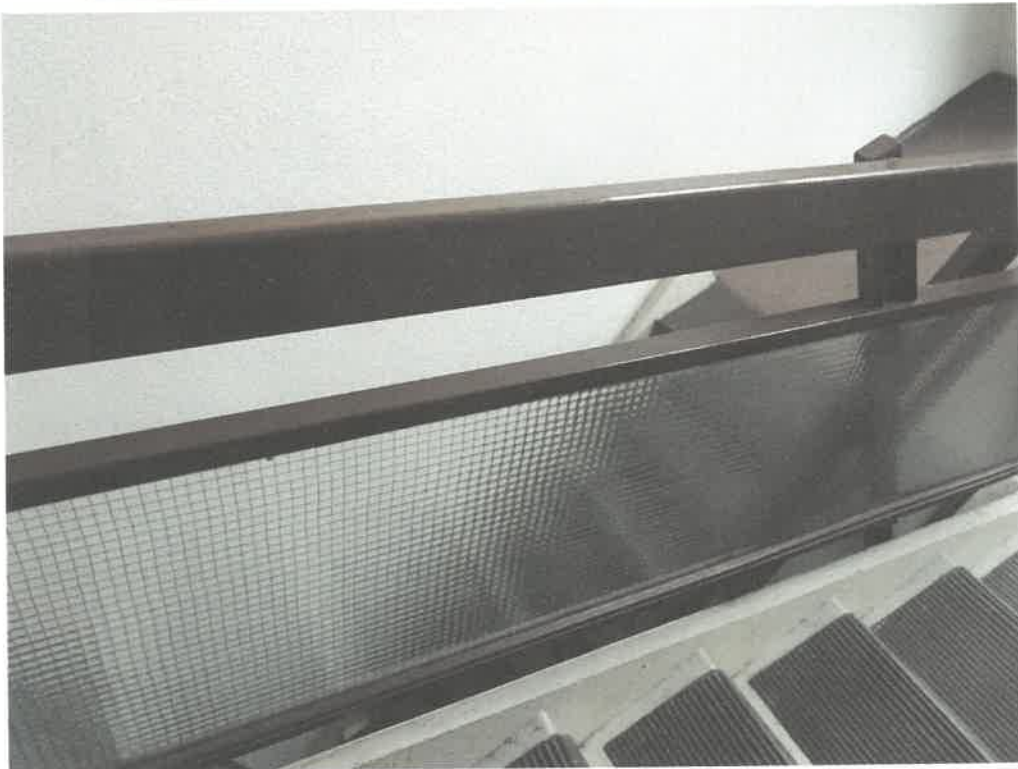
Lépcsőházi burkolatok, korlát

A lépcsőházban lévő burkolatok folytonosak. Az aljzat PVC lemezből és hidegburkolati lapokból került kialakításra. A korlátok állapota és rögzítése biztonságosnak mondható.

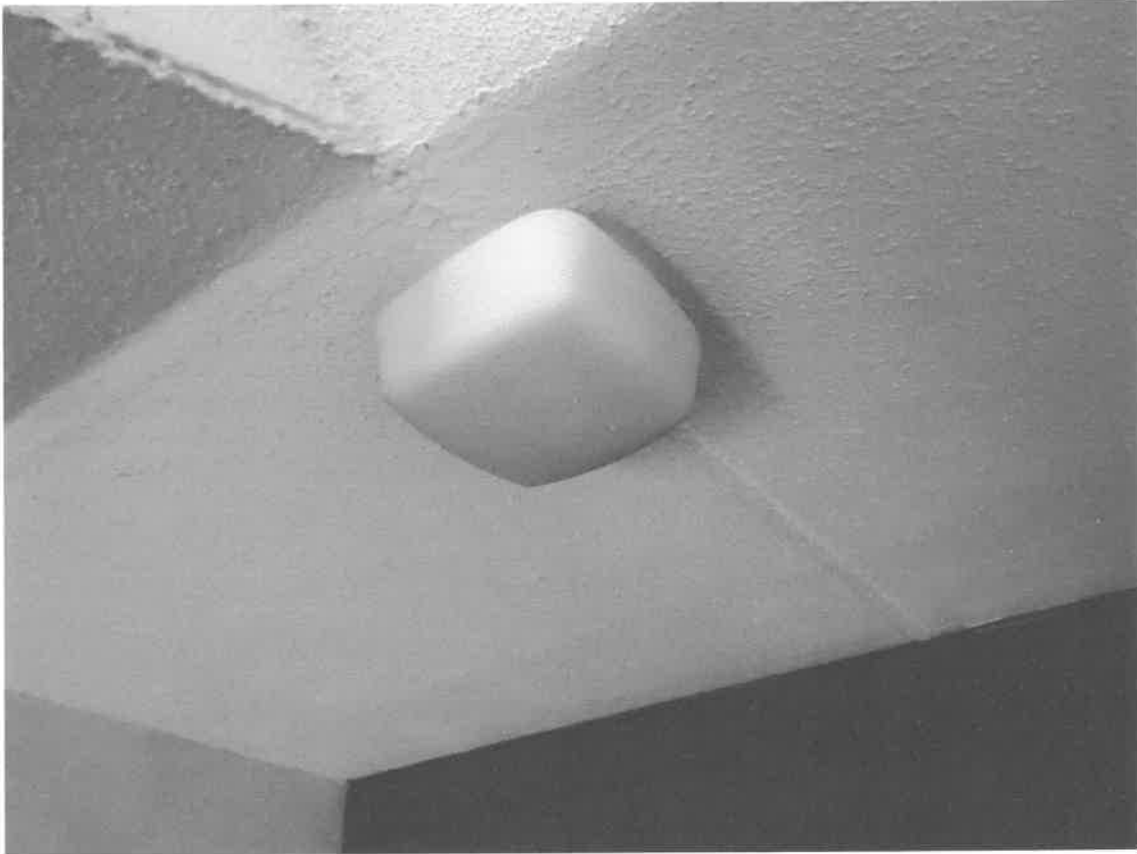
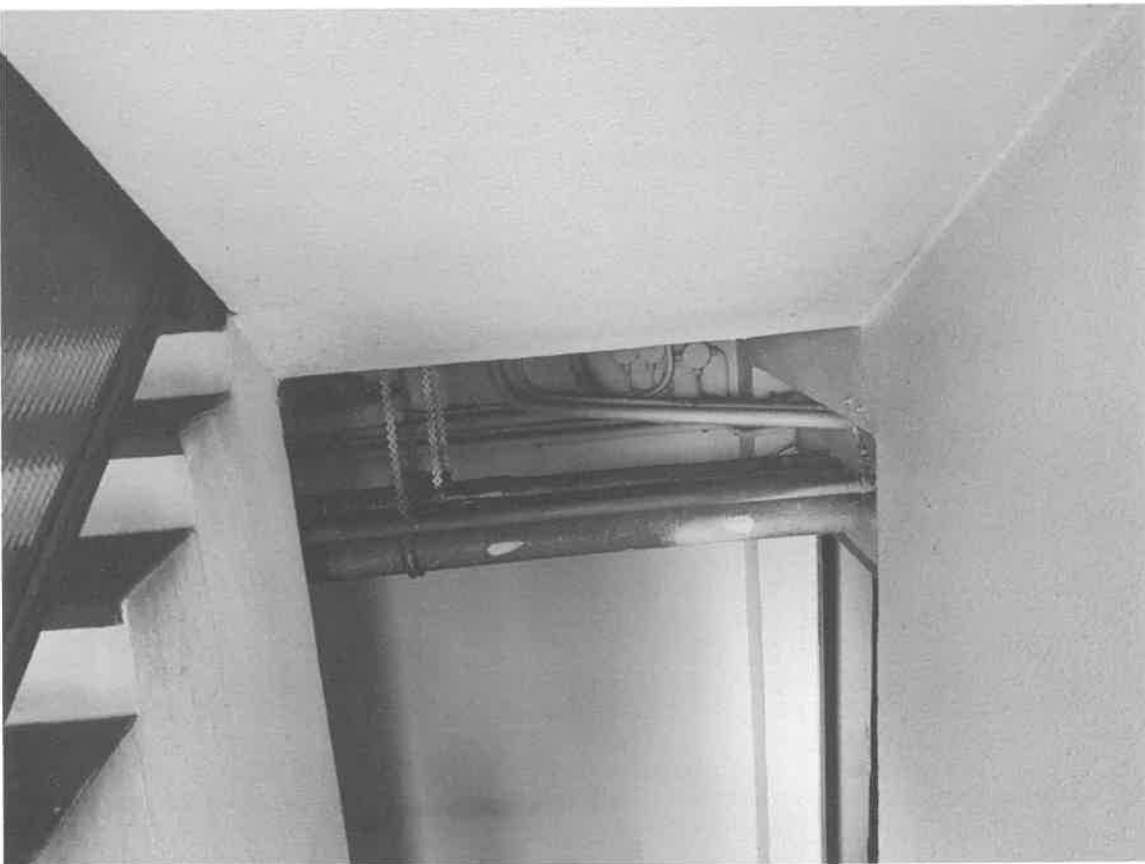
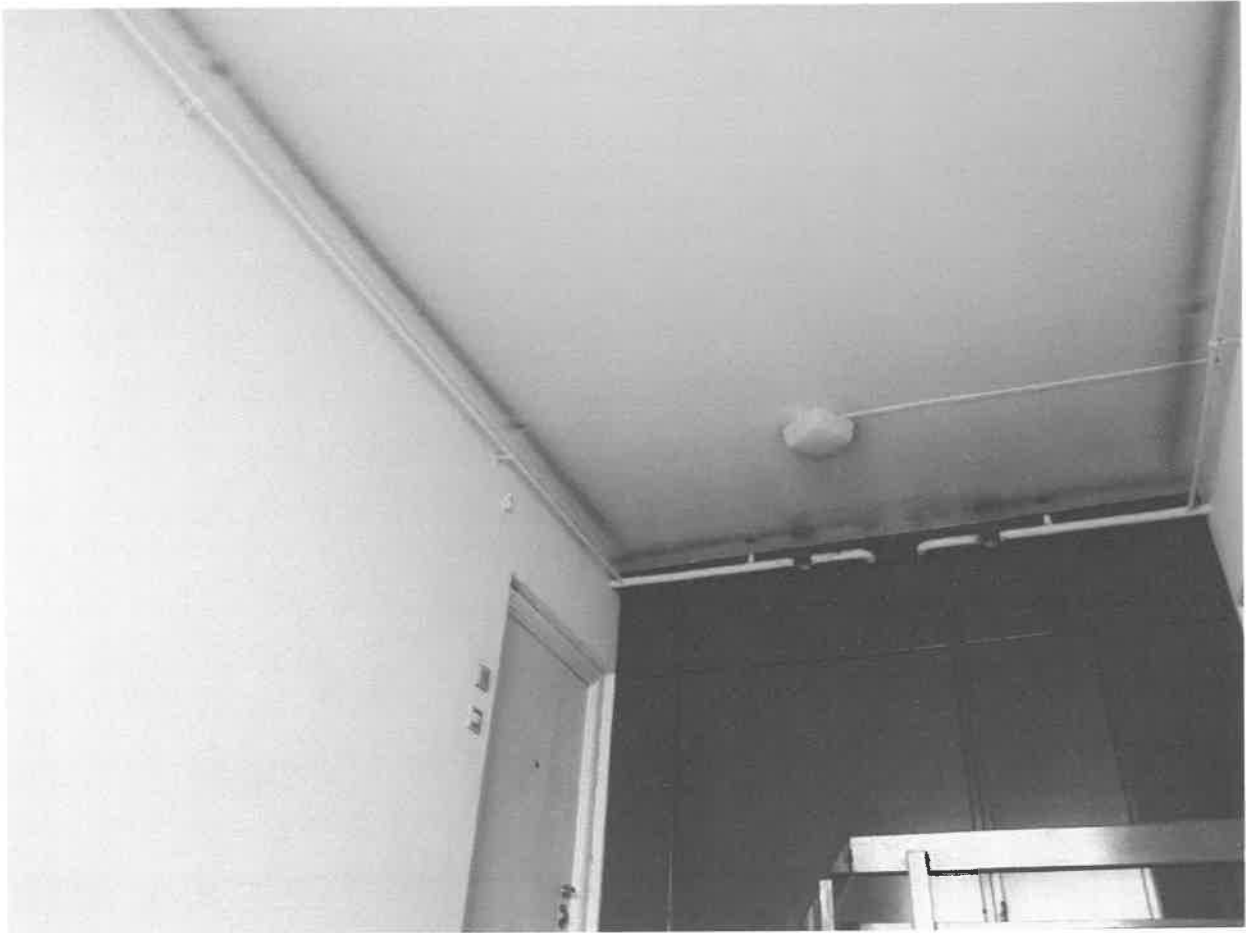
Lépcsőházi falak állapota

A lépcsőházban a falburkolatok festése már időszerű, a természetes elhasználódás, és a költözések miatt a falfelület helyenként foltos.

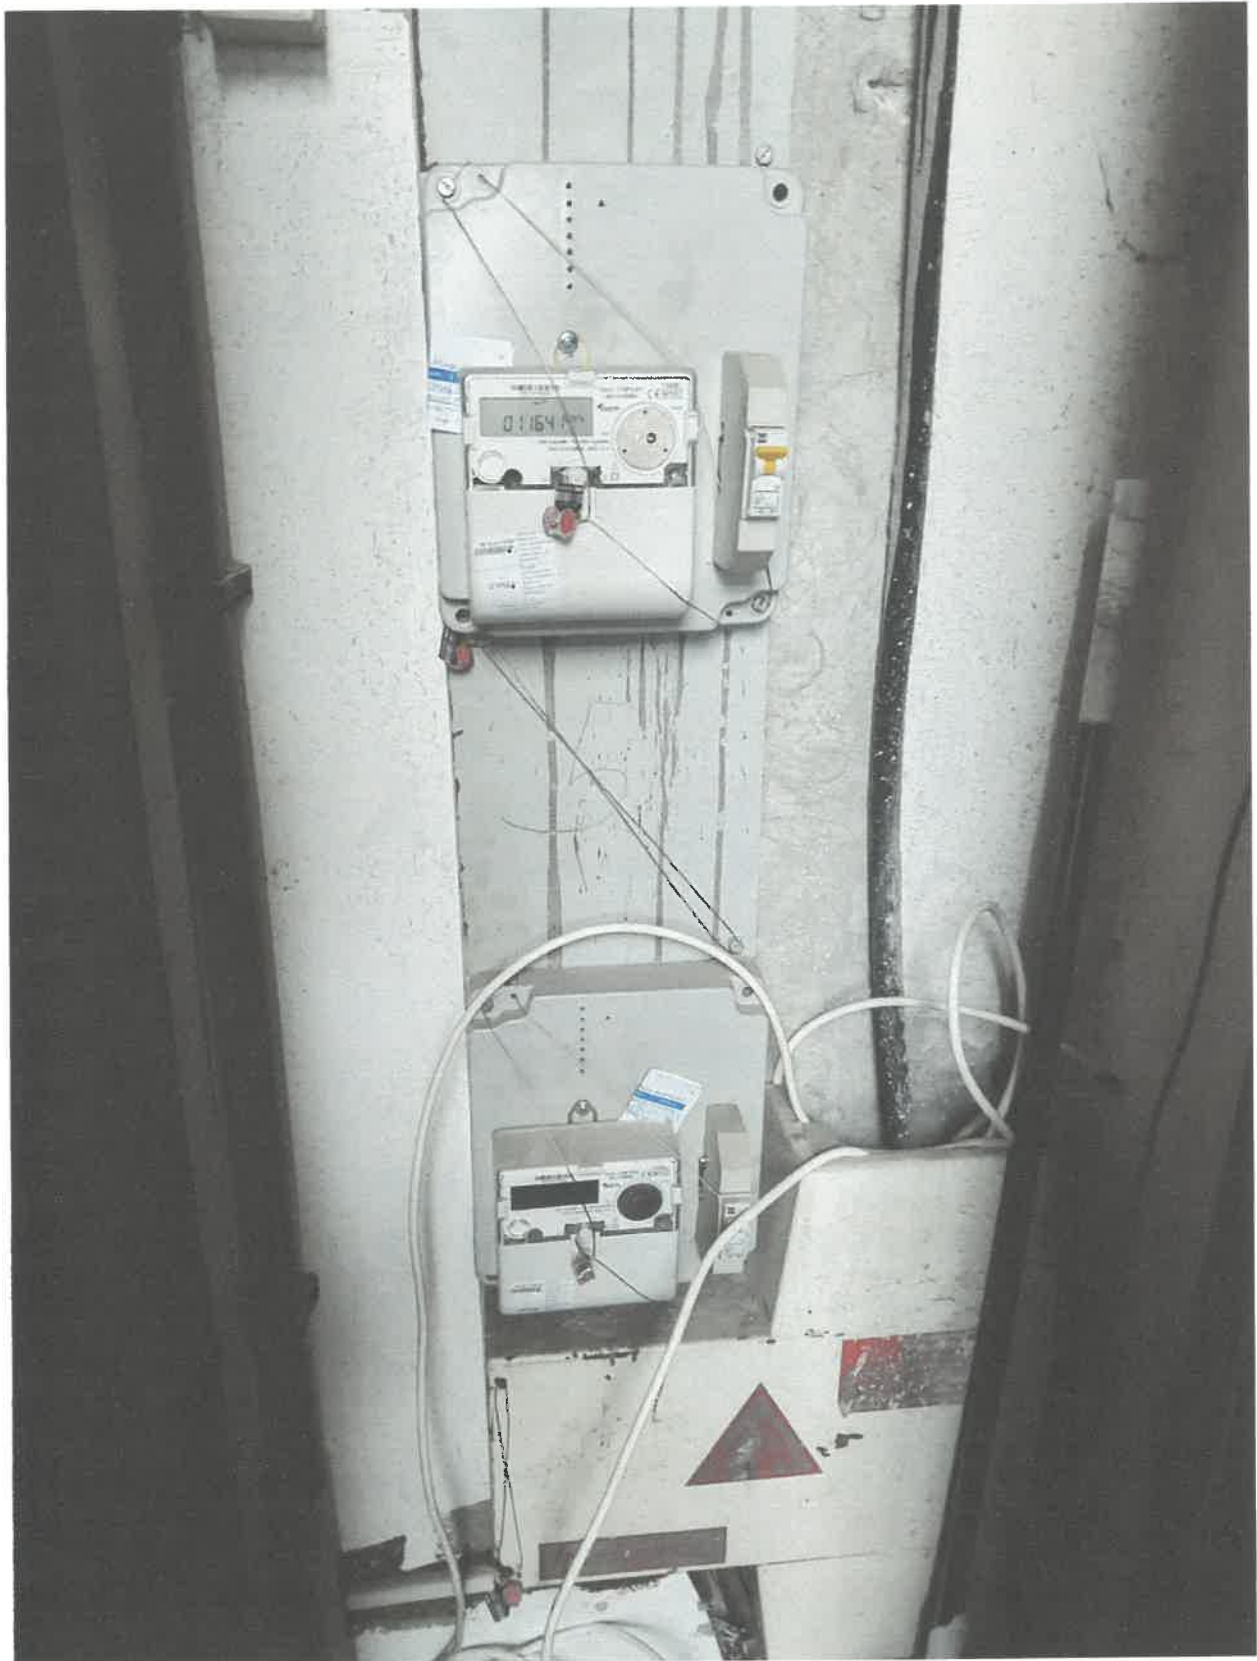
Áramellátás

Az épület áramellátását, a földszinten az áramfogadó helyiségben az ELMŰ által elhelyezett kapcsolószekrény biztosítja, a lakások elektromos ellátását a szinten elhelyezett, önálló villanyóra biztosítja. Az épület villamos biztonságtechnikai felülvizsgálatai által megállapított hiányosságokat a felmérés nem tartalmazza. A villanyórák utáni hálózat karbantartásáról a lakástulajdonosok gondoskodnak.

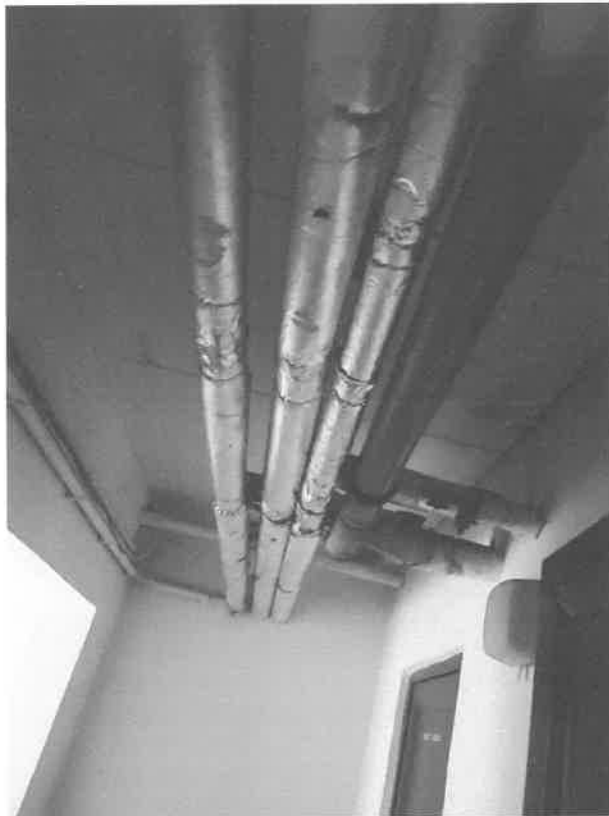
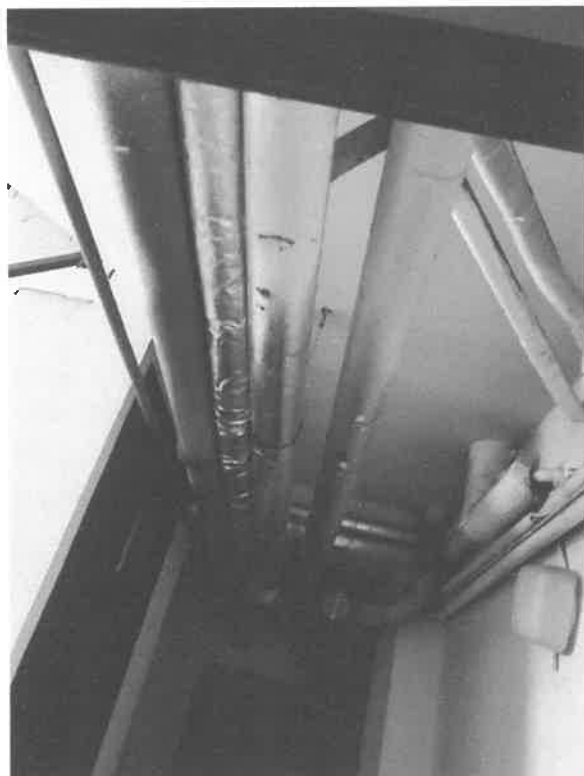
Gépészeti rendszerek

Az épületben lévő lakásokban központi fűtés került kialakításra, az ehhez szükséges energiát, valamint a melegvíz szolgáltatást, a tetőn elhelyezett, központi gázüzemű készülékek biztosítják. A gáz csatlakozó vezeték tömörre tétele még nem történt meg. A lakásokban csak a tűzhelyek ellátásához szükséges gázellátás biztosított. A szennyvíz elvezető rendszer, a belső csapadékvíz elvezetés, valamint a víznyomóvezeték teljes felújítása időszerű, egyidős az épülettel. Ezek felújítása, cseréje csak a meghibásodások alkalmával részlegesen történt meg.

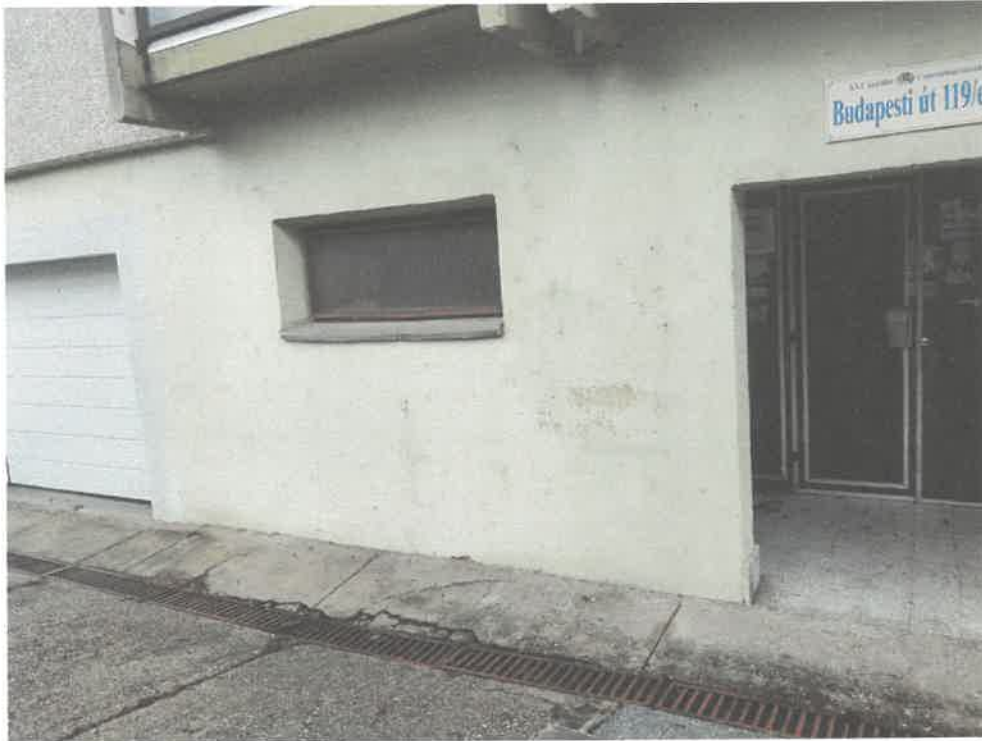
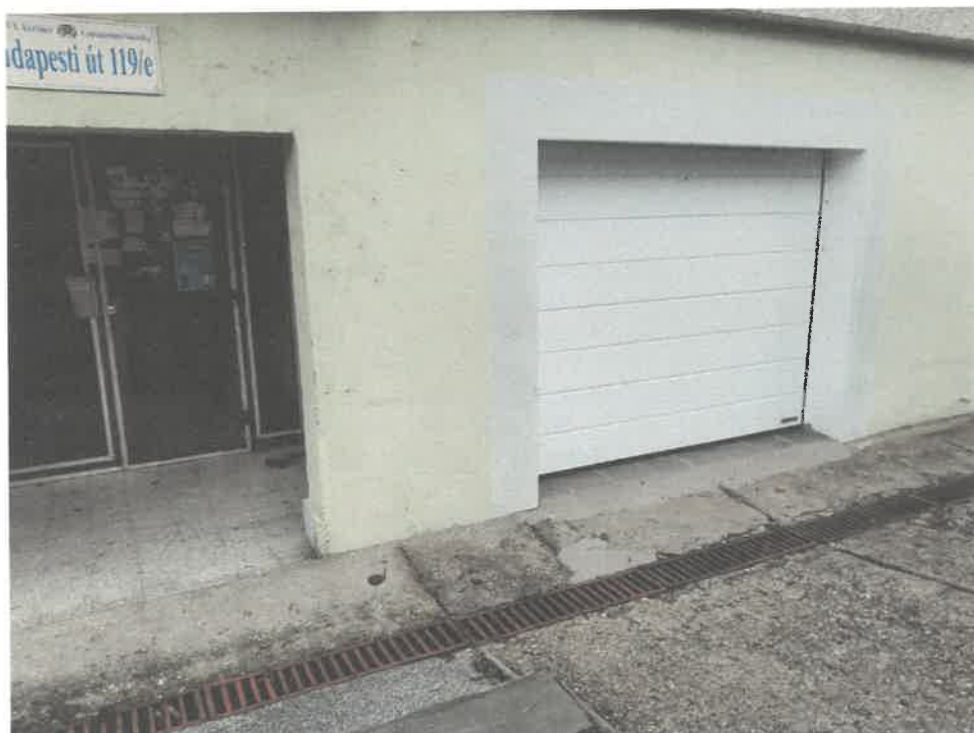
Garázs

A lépcsőházban garázs - 4db - alaksori (utca) szinten került kialakításra, ezek használatára bérleti szerződéssel többnyire az ott lakóknak van lehetősége. Ezekon kívül parkolás az ingatlan előtti közterületi parkolóban lehetséges.
