Összefogás Lakásszövetkezet

Állagfelmérés 2024.

1165 Budapest, Budapesti út 119/D.

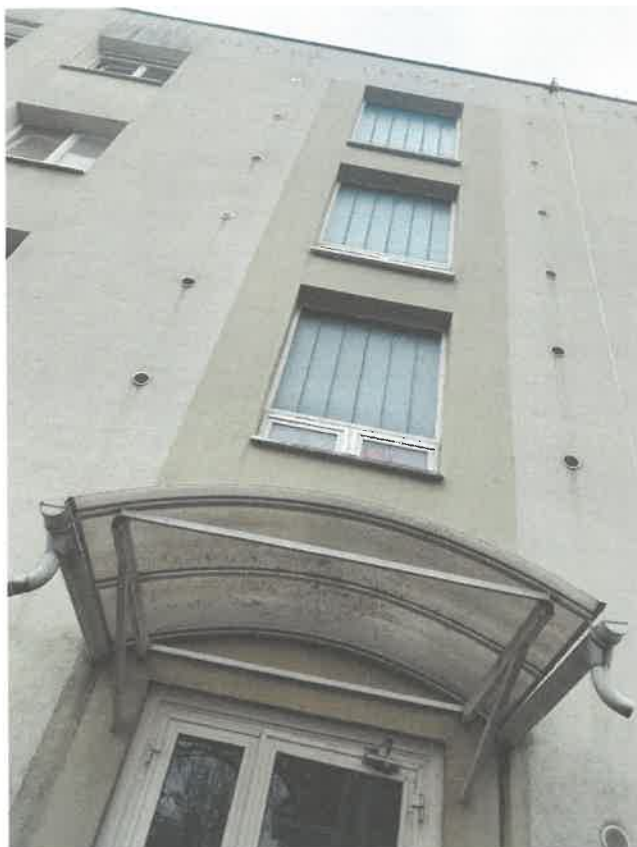
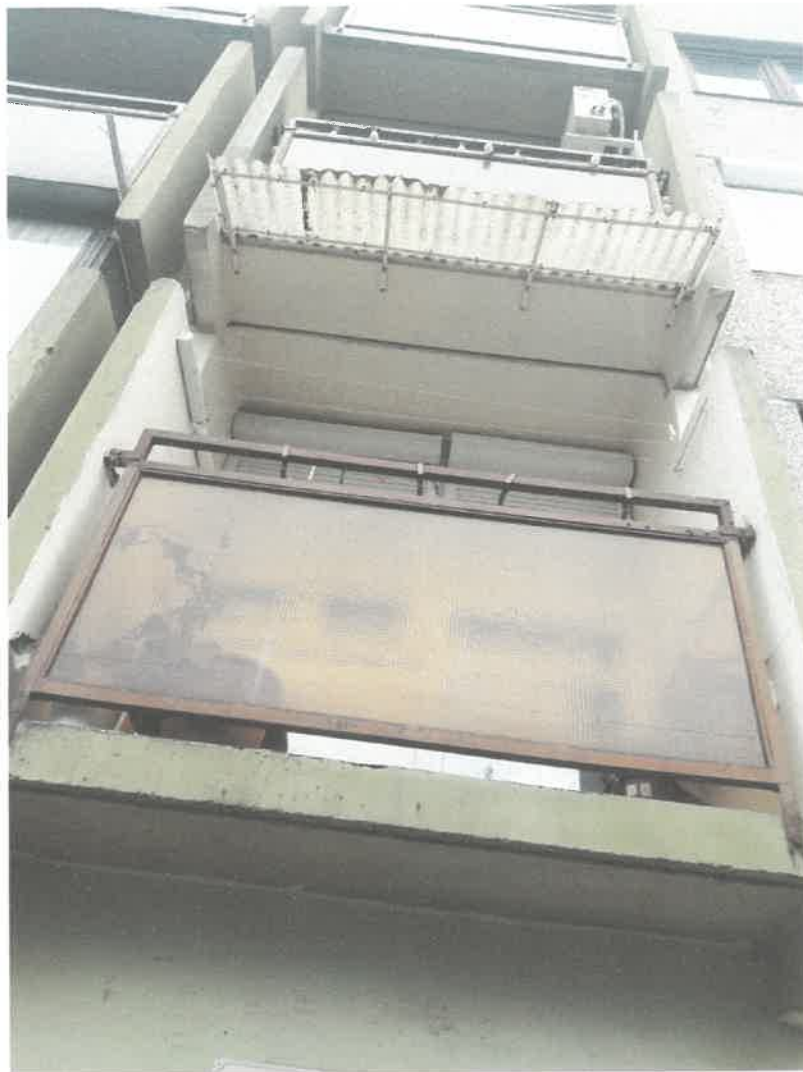
Külső vakolat

Az épület oldalfala előre gyártott vasbeton elemekből készült, korának megfelelő állapotú. Helyenként a természetes épületmozgás és elhasználódás következtében a dilatációs hézagok tömítőanyagai hiányosak. A földémszellőző rácsok meglétét ellenőrizni szükséges. A dilatációs hézagok további vizsgálata, karbantartása javasolt. A lépcsőház homlokzati hőszigetelése 2013-ban részlegesen elkészült.

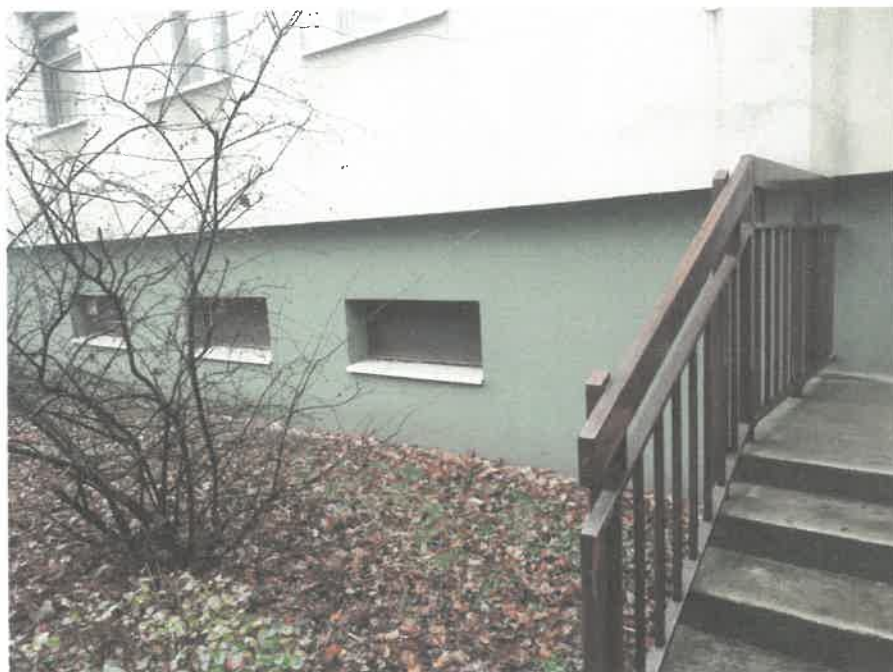
Lábazat

A lépcsőház oldalfalán az utca felől a garázsok szintjén, a tér felől, a tárolók magasságában került lábazat kialakításra. Felújítása 2013-ban részlegesen megtörtént.

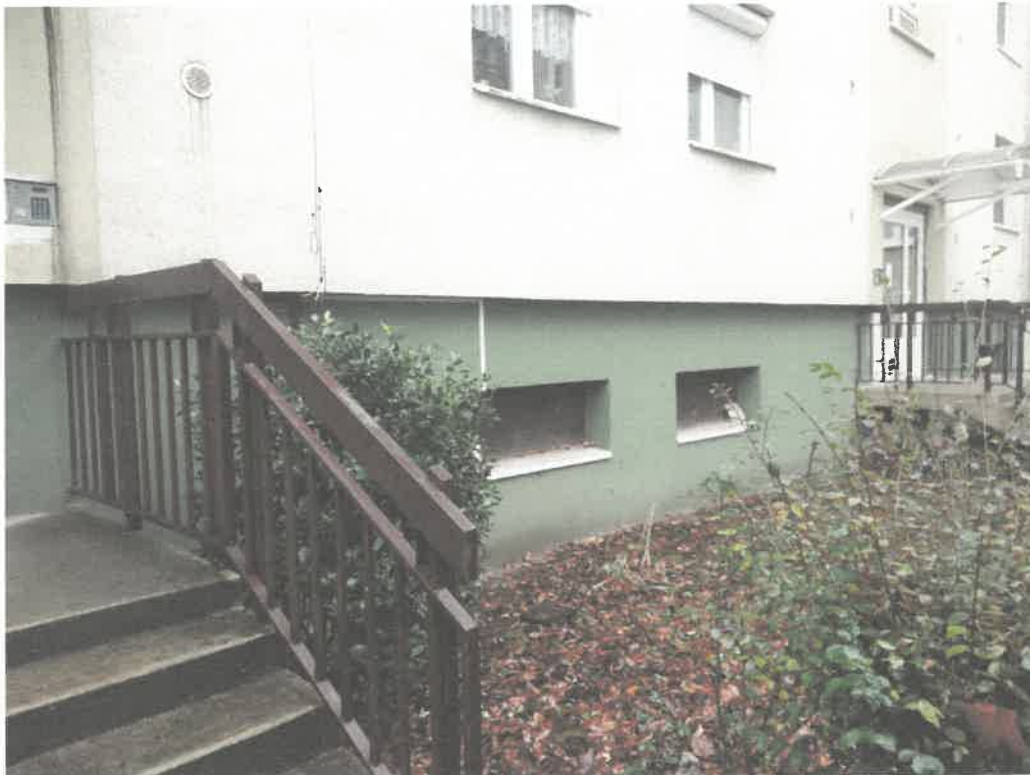
Szolgálati járda

A szolgálati járda megfelelő állapotú, biztonságos közlekedésre alkalmas, azonban az épület adottságait figyelembe véve gyalogos közlekedés nem történik rajta. Az épület vizesedésének elkerülése érdekében a növényzet karbantartása, valamint az esteleges hézagok javítása indokolt.

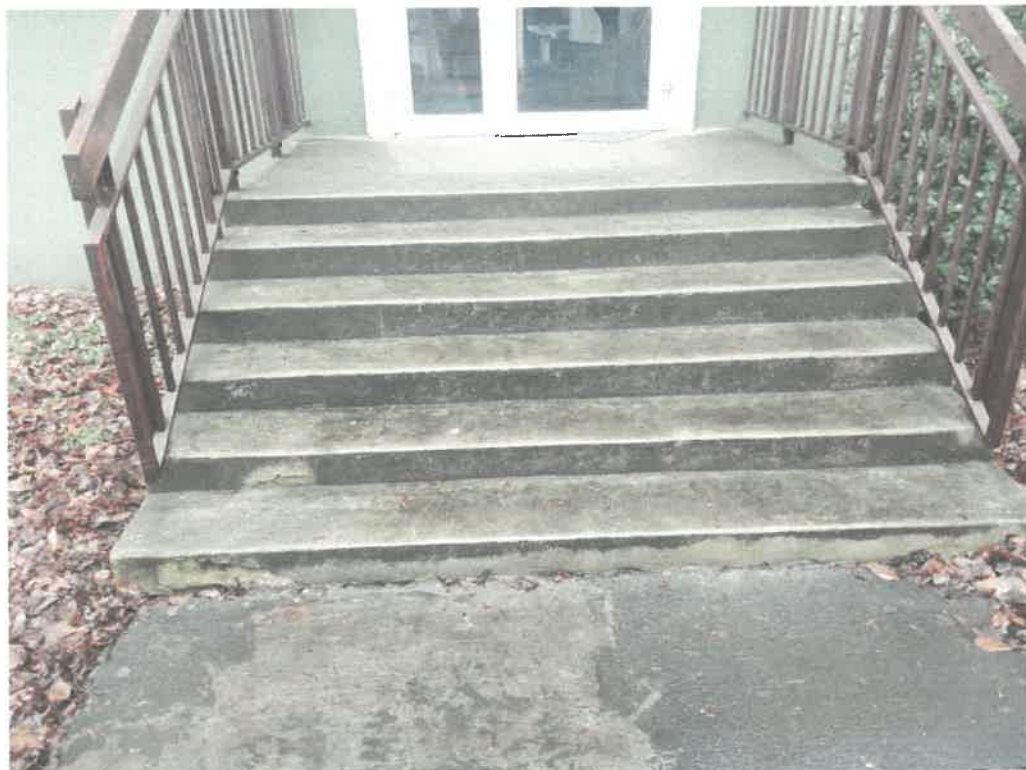
Főbejárat lépcső

A főbejáráthoz vezető beton burkolat épp, a lépcső felújítása ismeretlen időpontban megtörtént, állapota közlekedésre alkalmas.

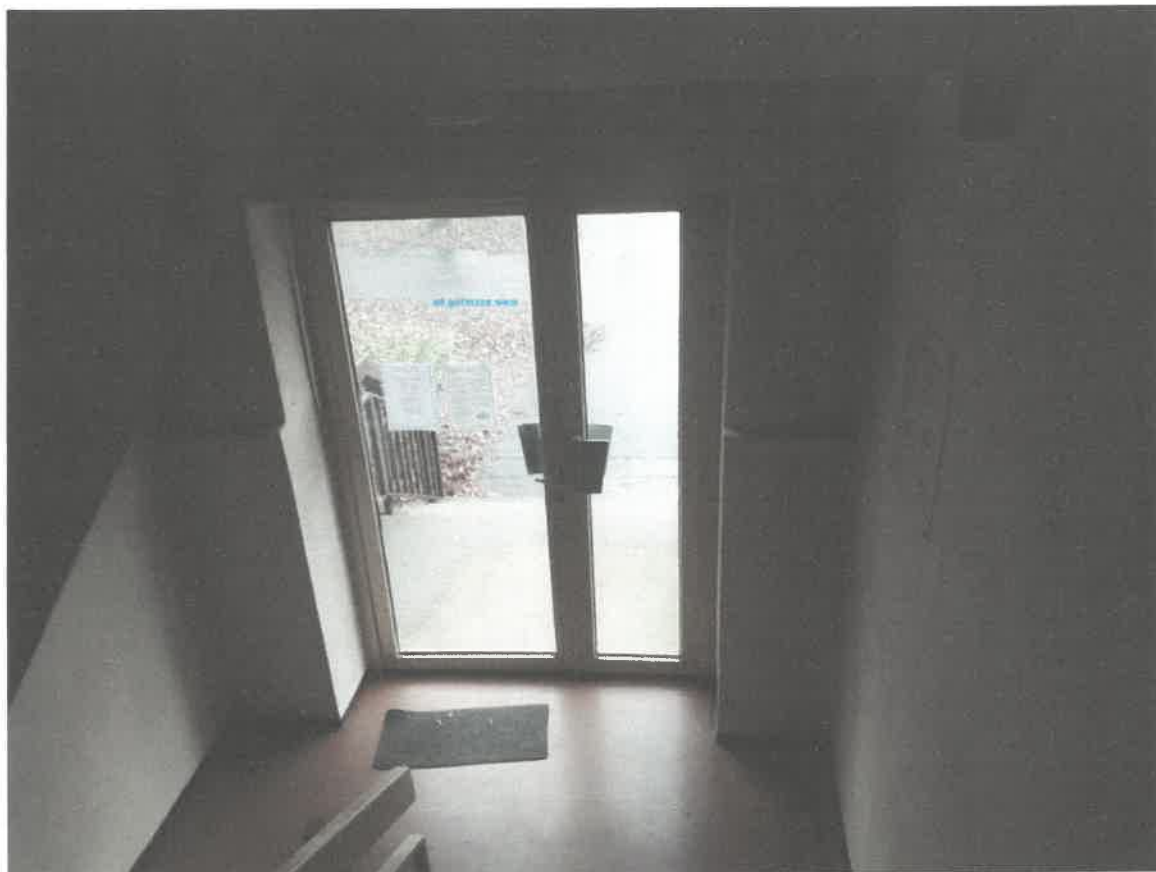
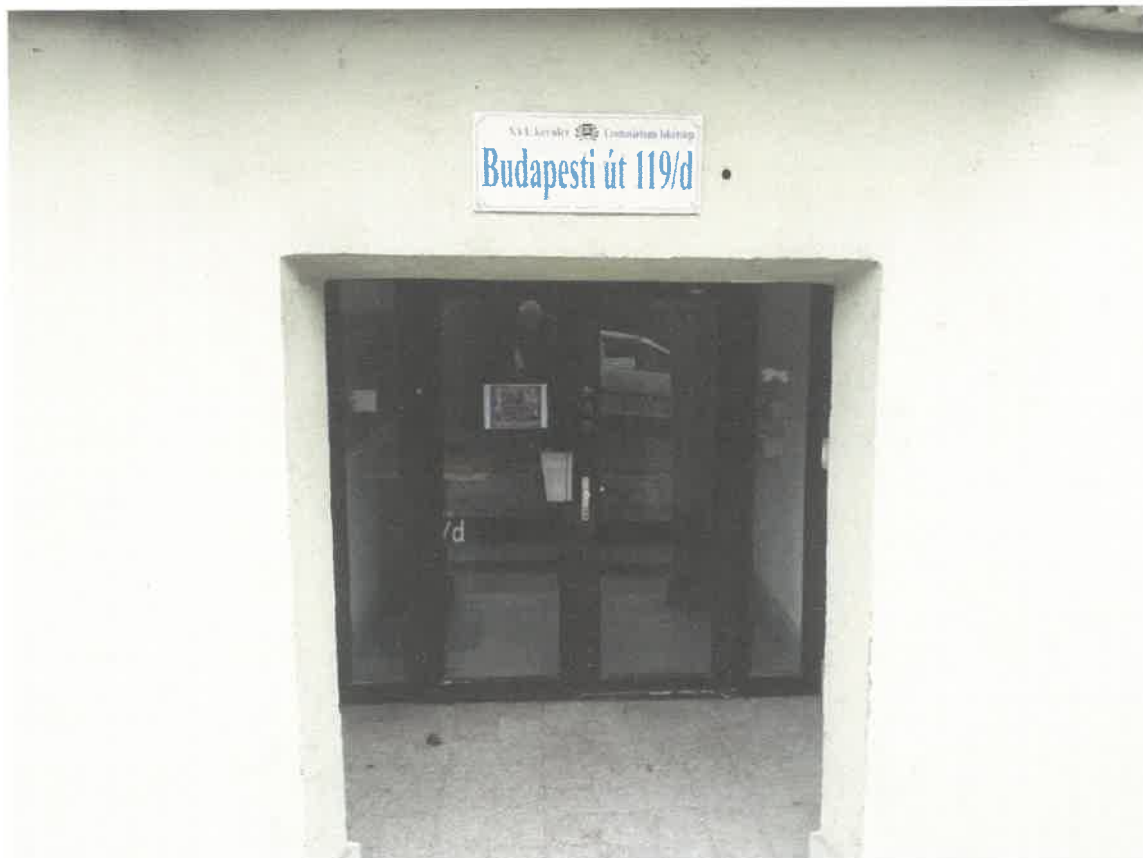
Bejárati ajtó

A belső, lépcsőházba az Orsika tér felőli főbejáraton, valamint az alagsori szinten lévő „hátsó” bejáraton lehet bejutni. Cseréje még nem történt meg.

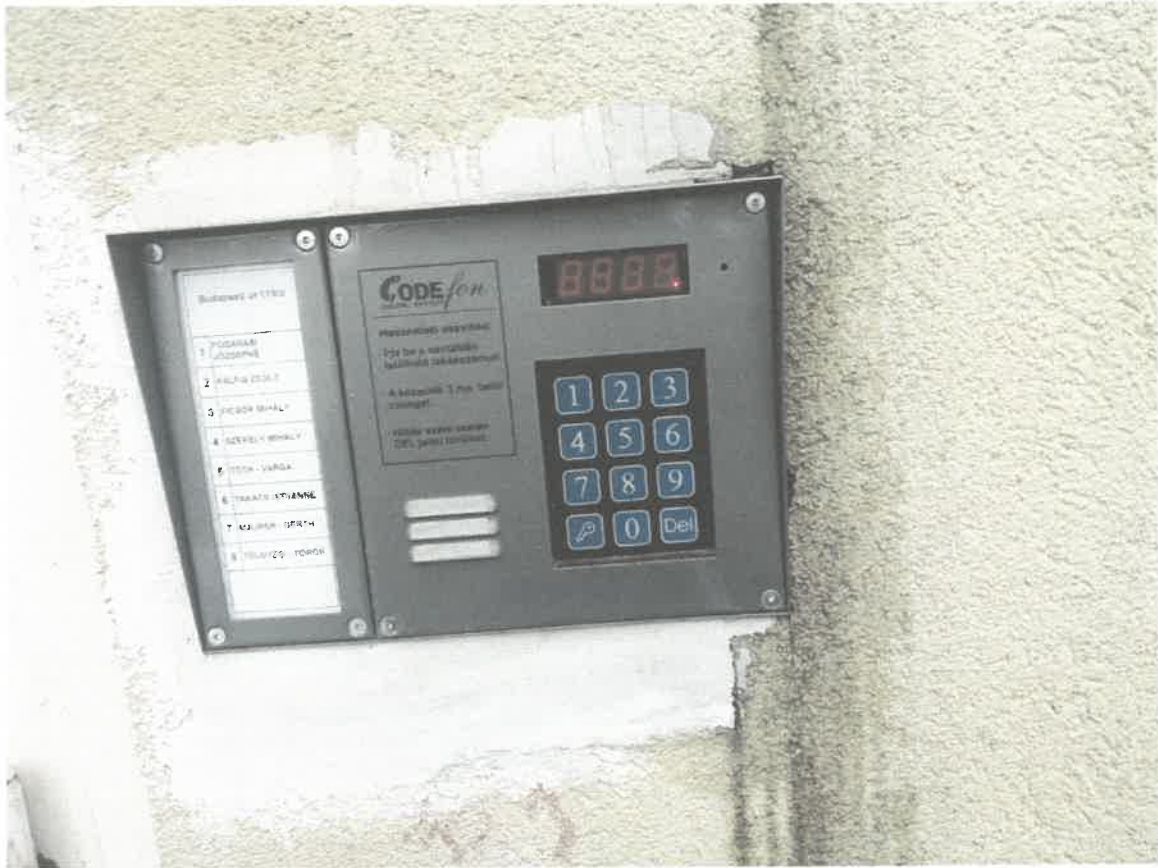
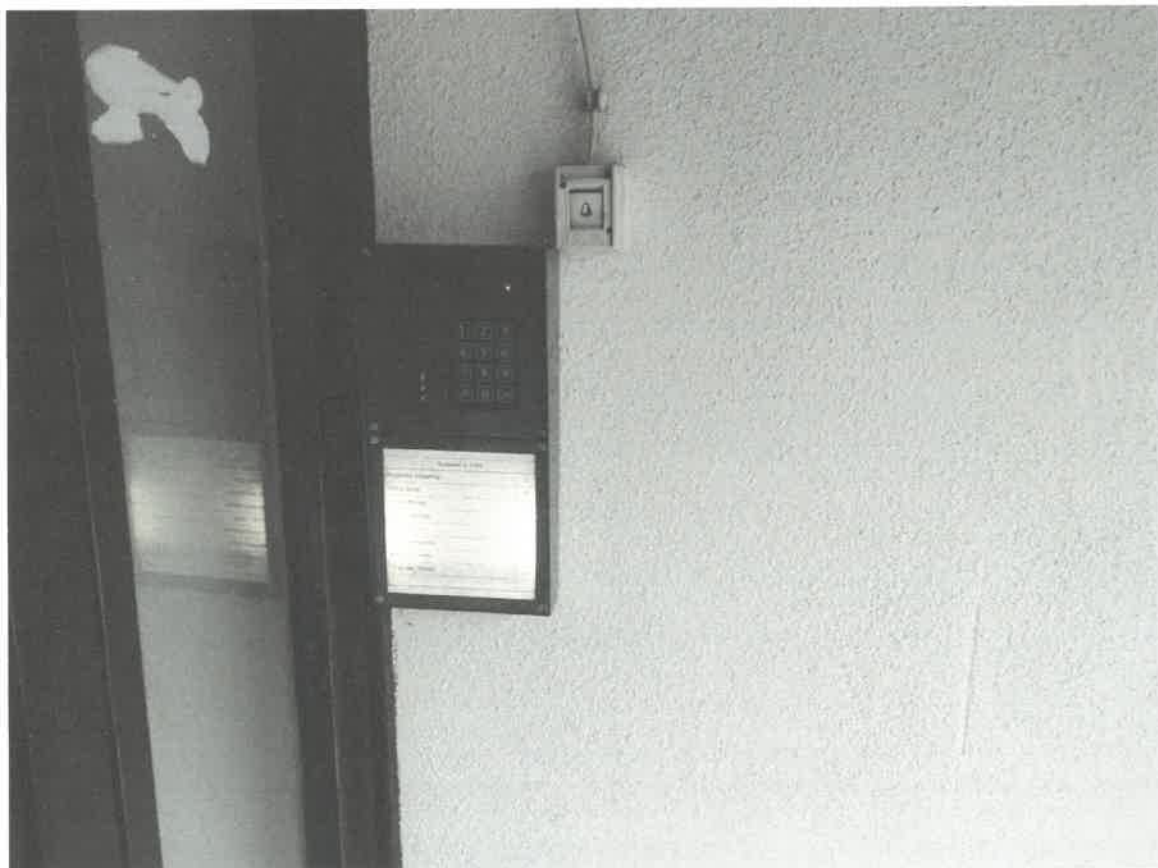
Kaputelefon rendszer

Kapu telefon központ mindkét bejárati oldalon kialakításra került. Codefon típusú, karbantartásuk, szükség szerinti javításuk rendszeresen megtörténik, állapotuk megfelelő.

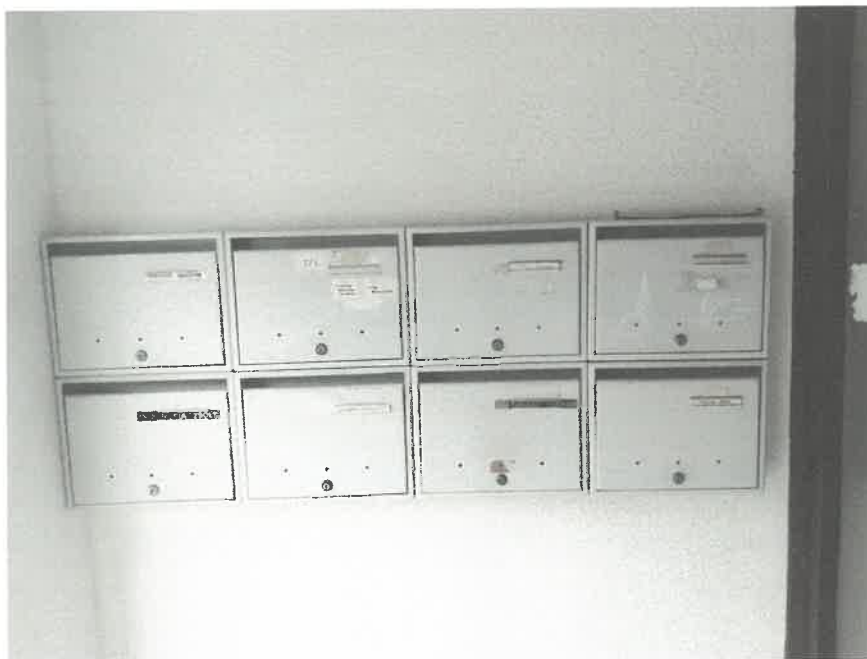
Postaládák

A postaládák a lépcsőházban a földszinten találhatóak, cseréjük az elmúlt években nem történt meg, állapotuk megfelelő, biztonságosnak mondható.

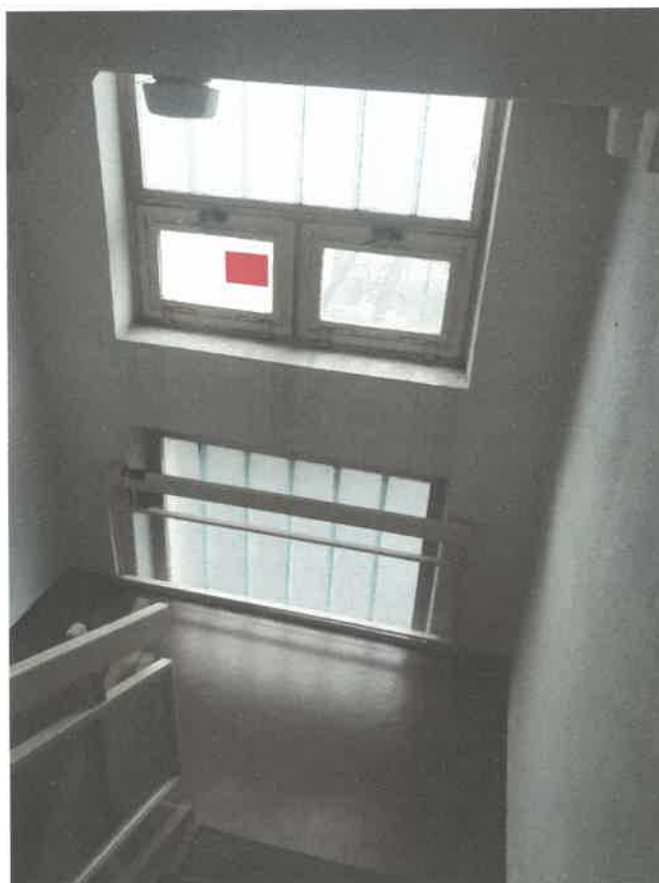
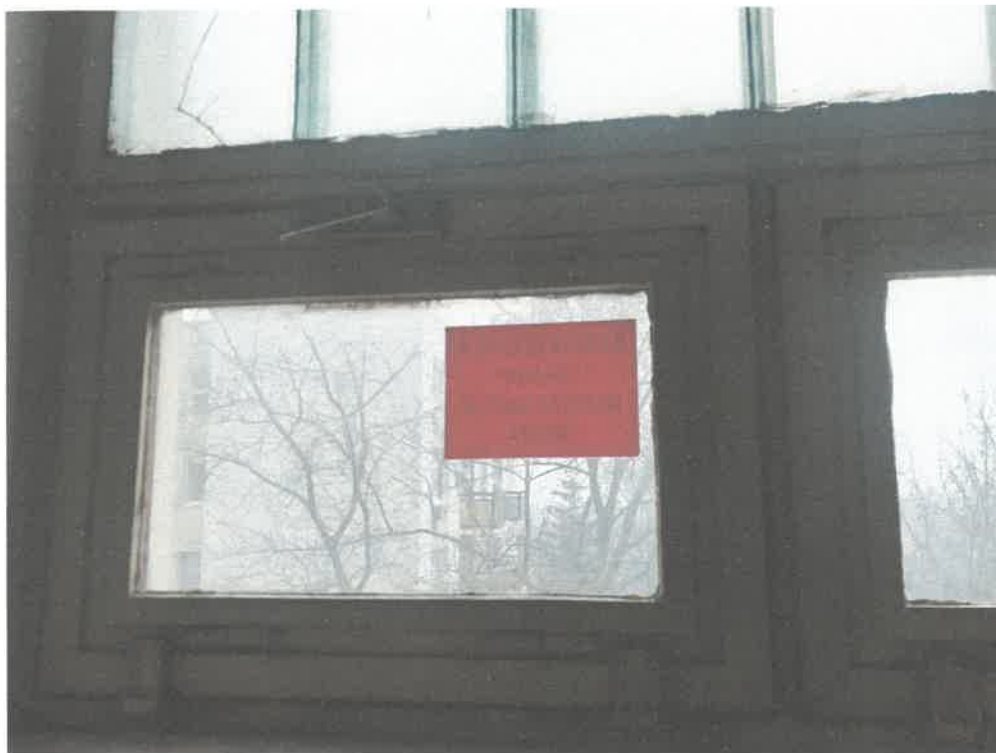
Belső nyílászárók, sorolt szerkezetek

A lépcsőházi sorolt szerkezetek cseréje még nem történt meg, egyidősek az épülettel. Állapotuk megfelelő, azonban néhány helyen befolyhat az esővíztömítésük, karbantartásuk javasolt. A lakásokban lévő nyílászárók cseréjéről a lakástulajdonosok egyénileg gondoskodnak.

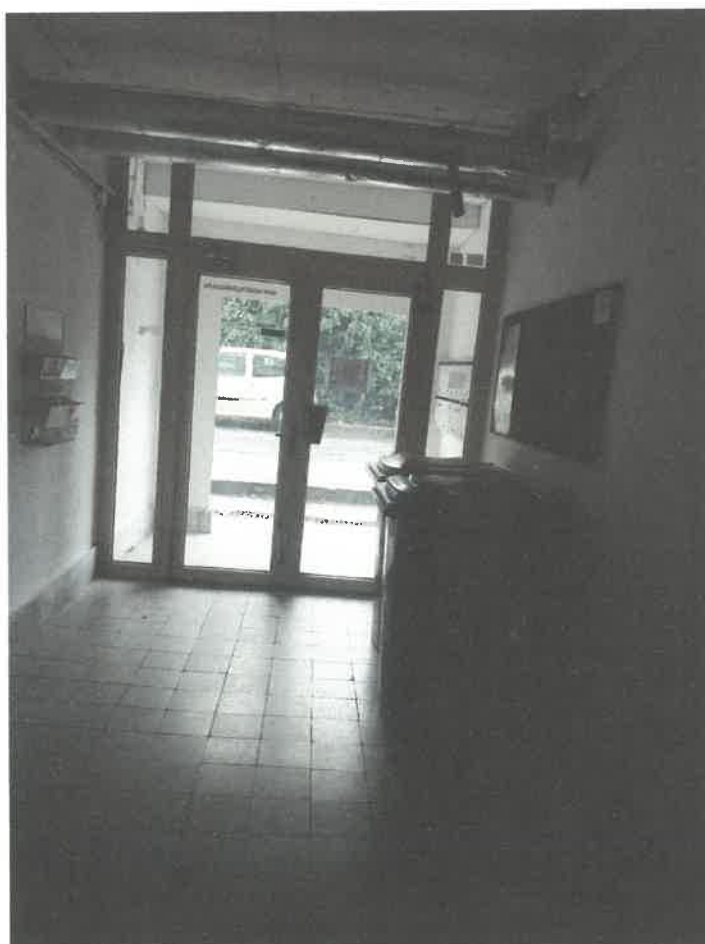
Közös tárolók, kukatárolók

A lépcsőházban külön kukatároló helyiség nem került kialakításra, a kommunális hulladék tárolására külön „kukatárolók” épültek, melyekből az FKF Zrt. közvetlenül végzi a szállítást. Állapotuk a koruknak megfelelő, funkciójuk ellátására alkalmasak. A szelektív tartályokat a lépcsőház alaksori részén tárolják.

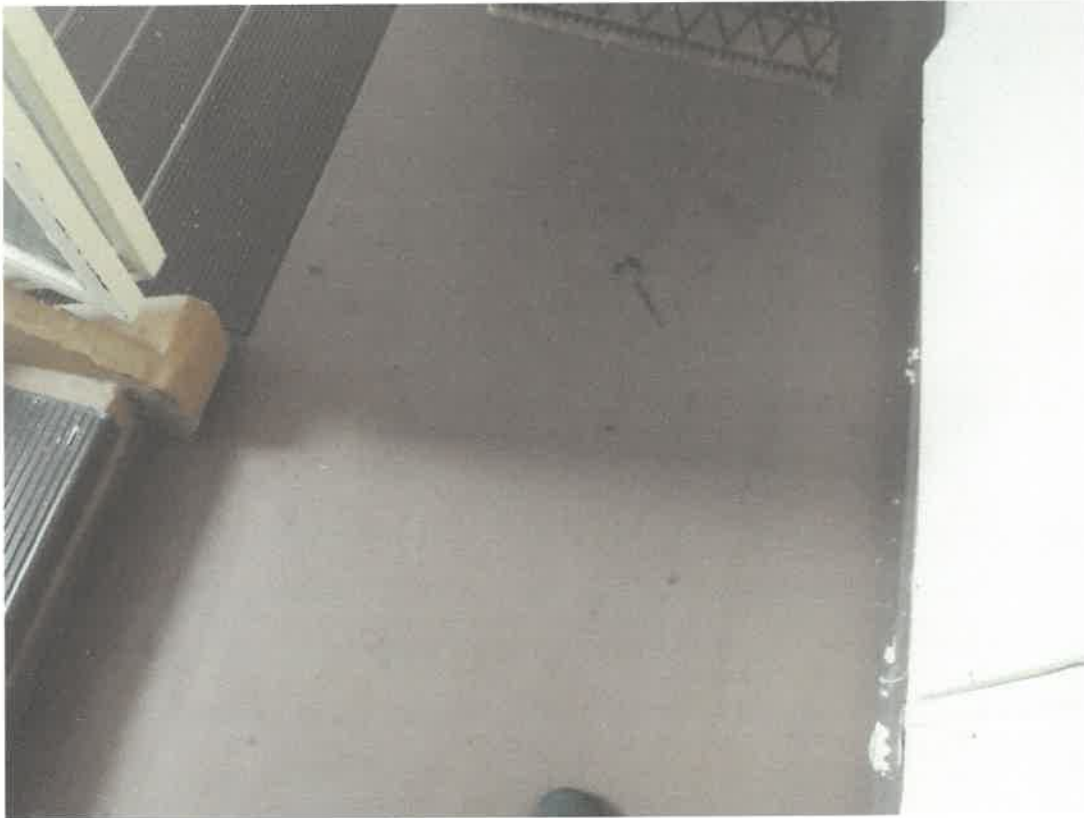
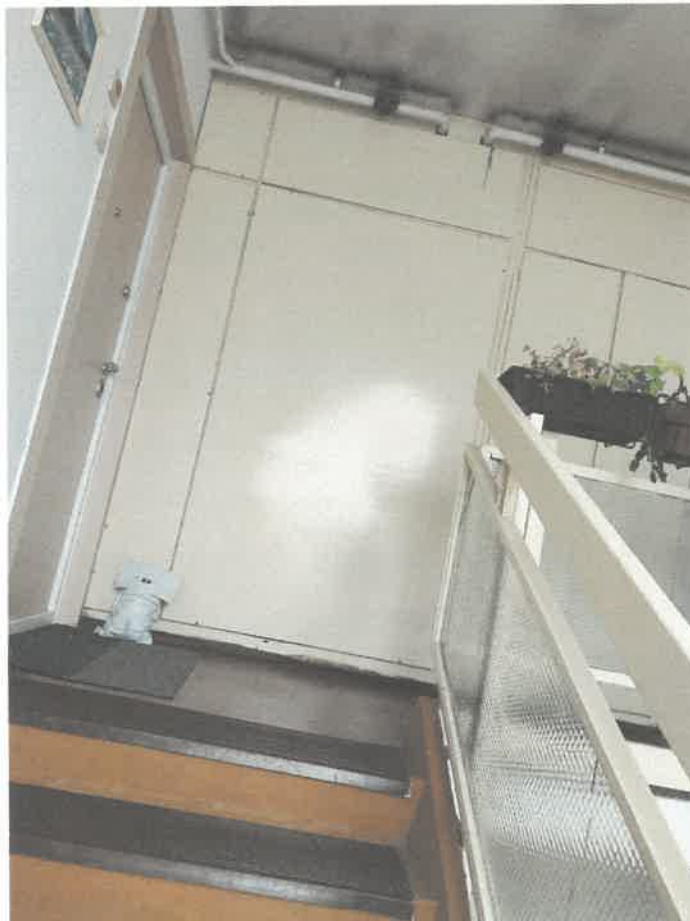
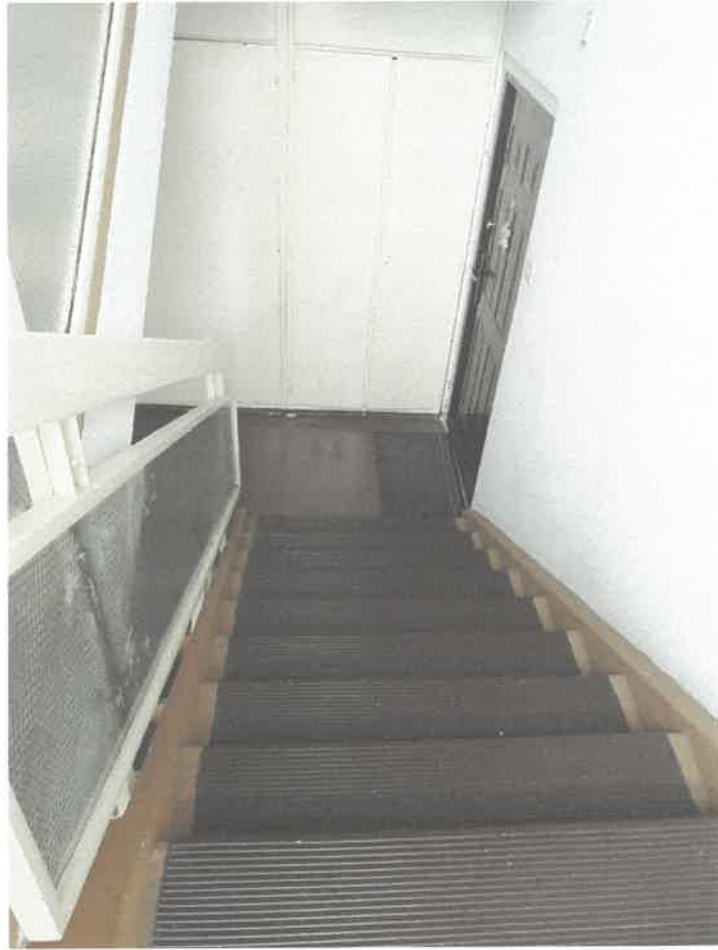
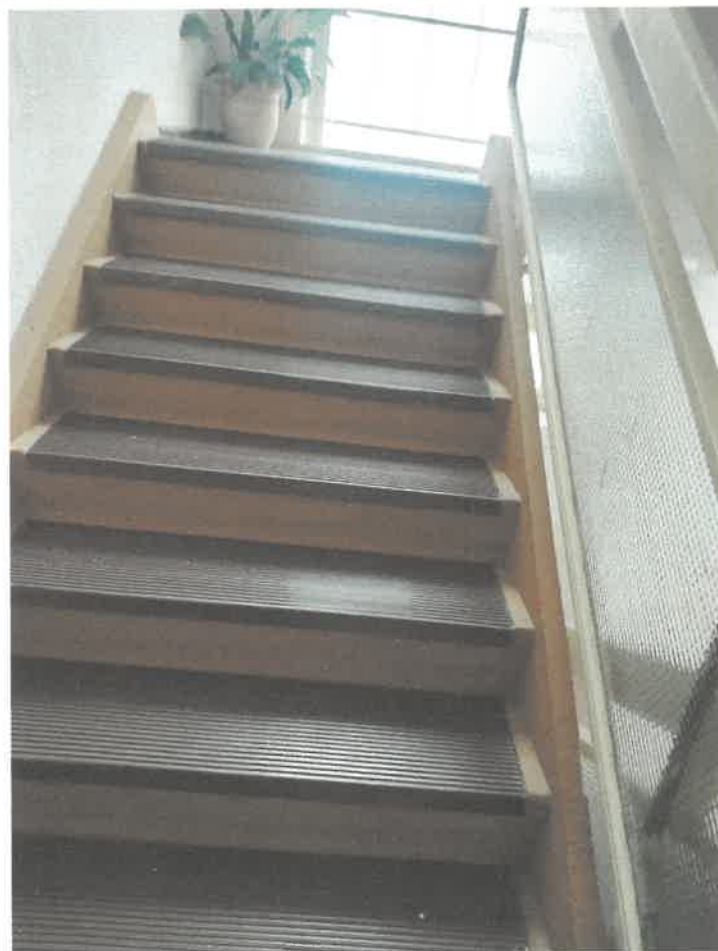
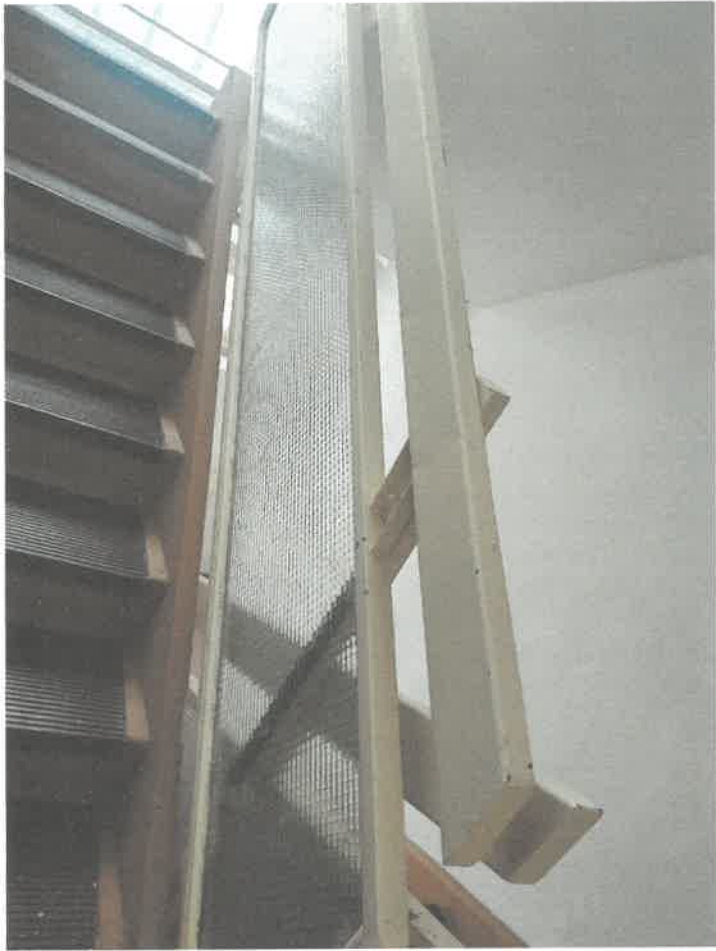
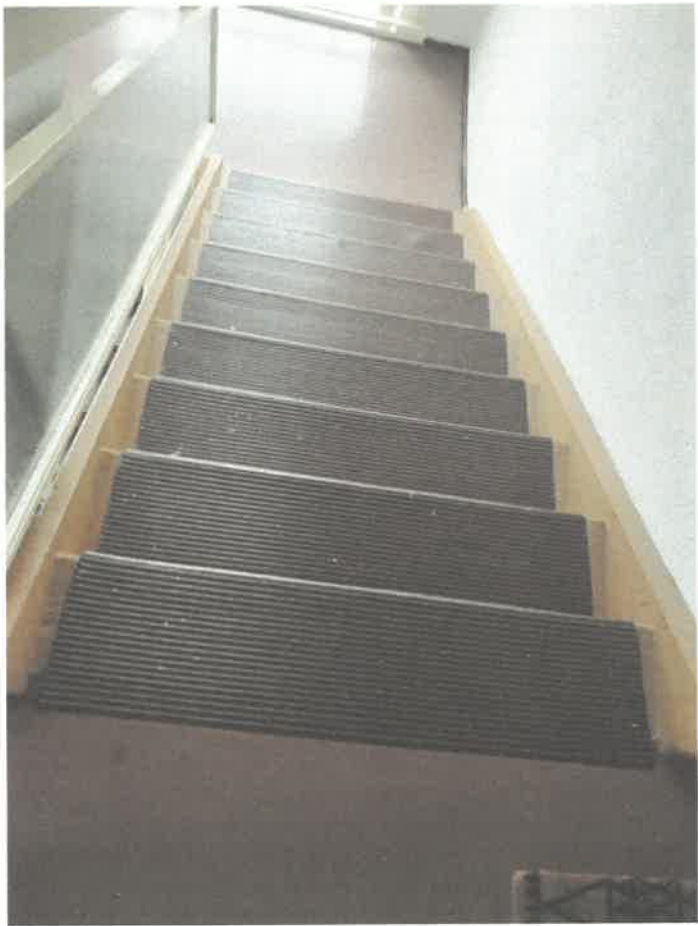
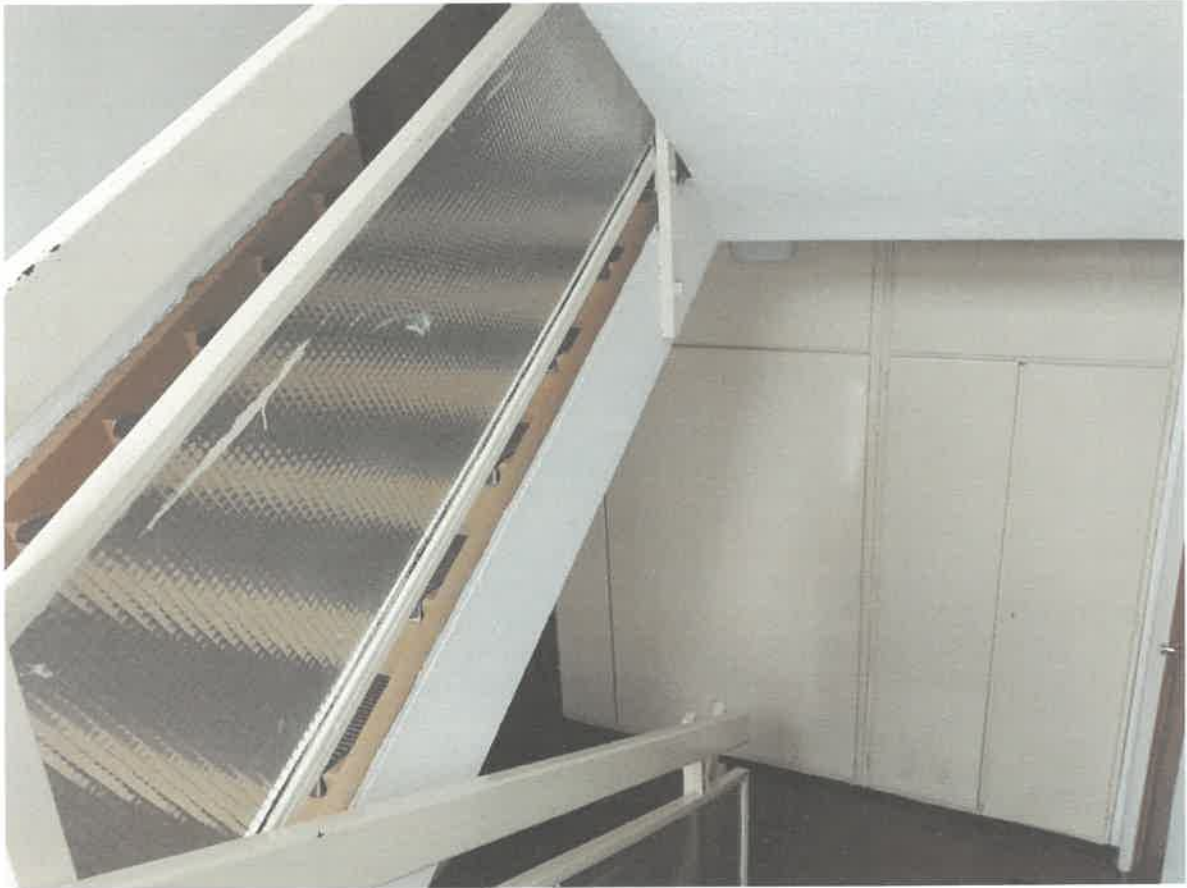
Lépcsőházi burkolatok, korlát

A lépcsőházban lévő burkolatok folytonosak. Az aljzat PVC lemezből és hidegburkolati lapokból került kialakításra. A korlátok állapota és rögzítése biztonságosnak mondható.

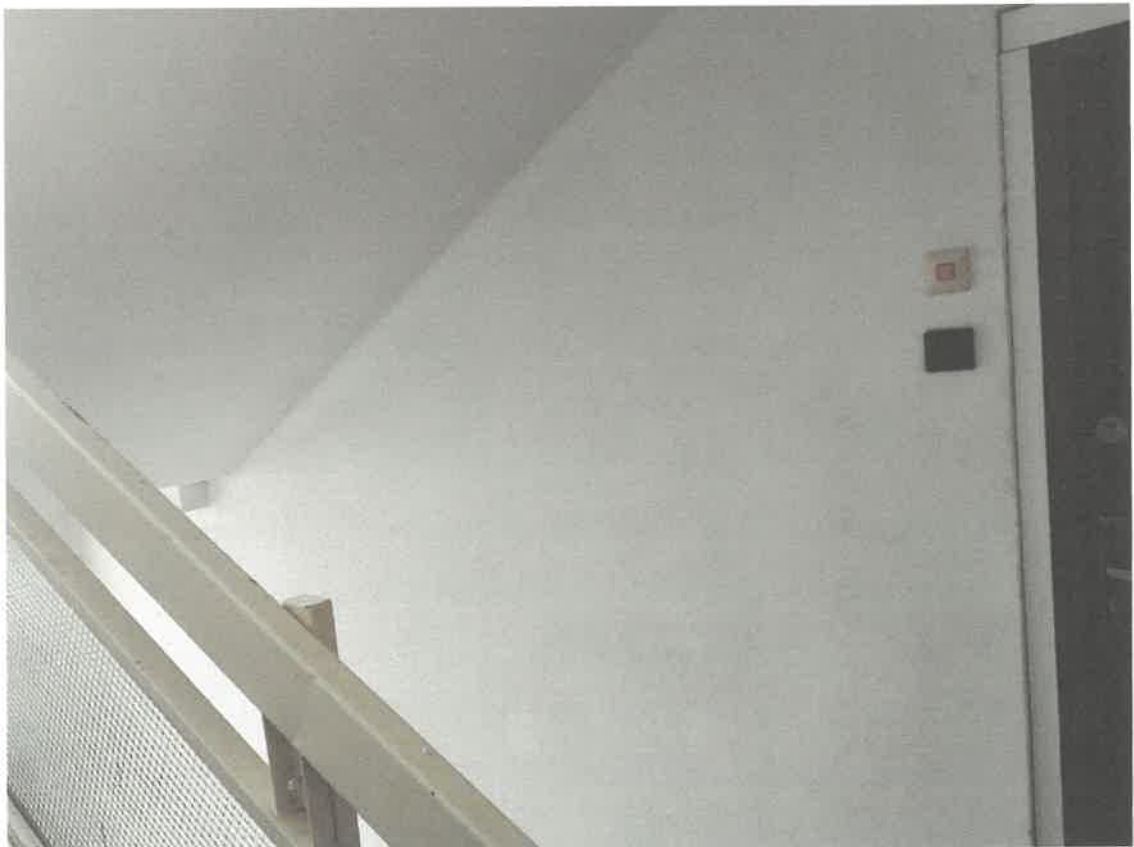
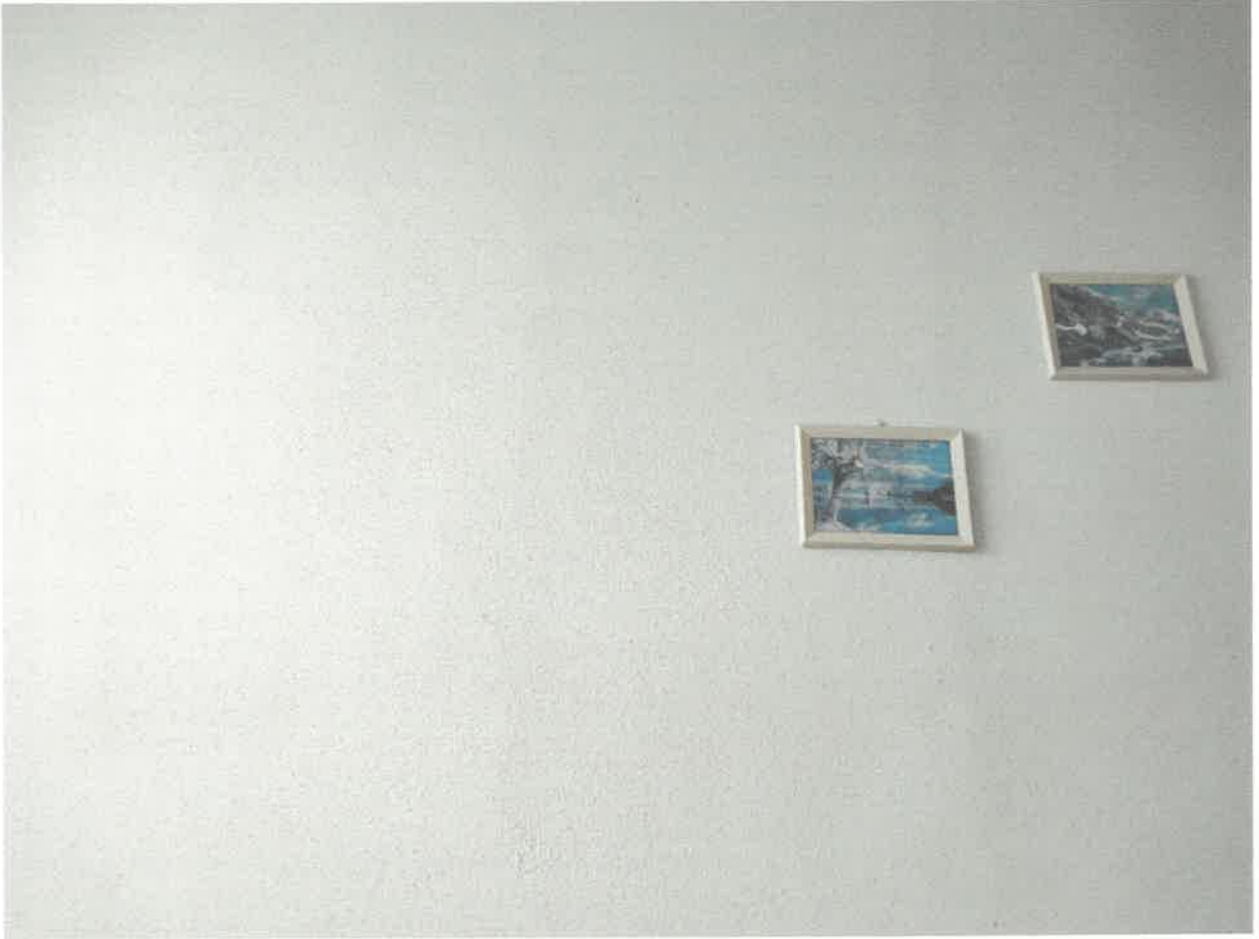
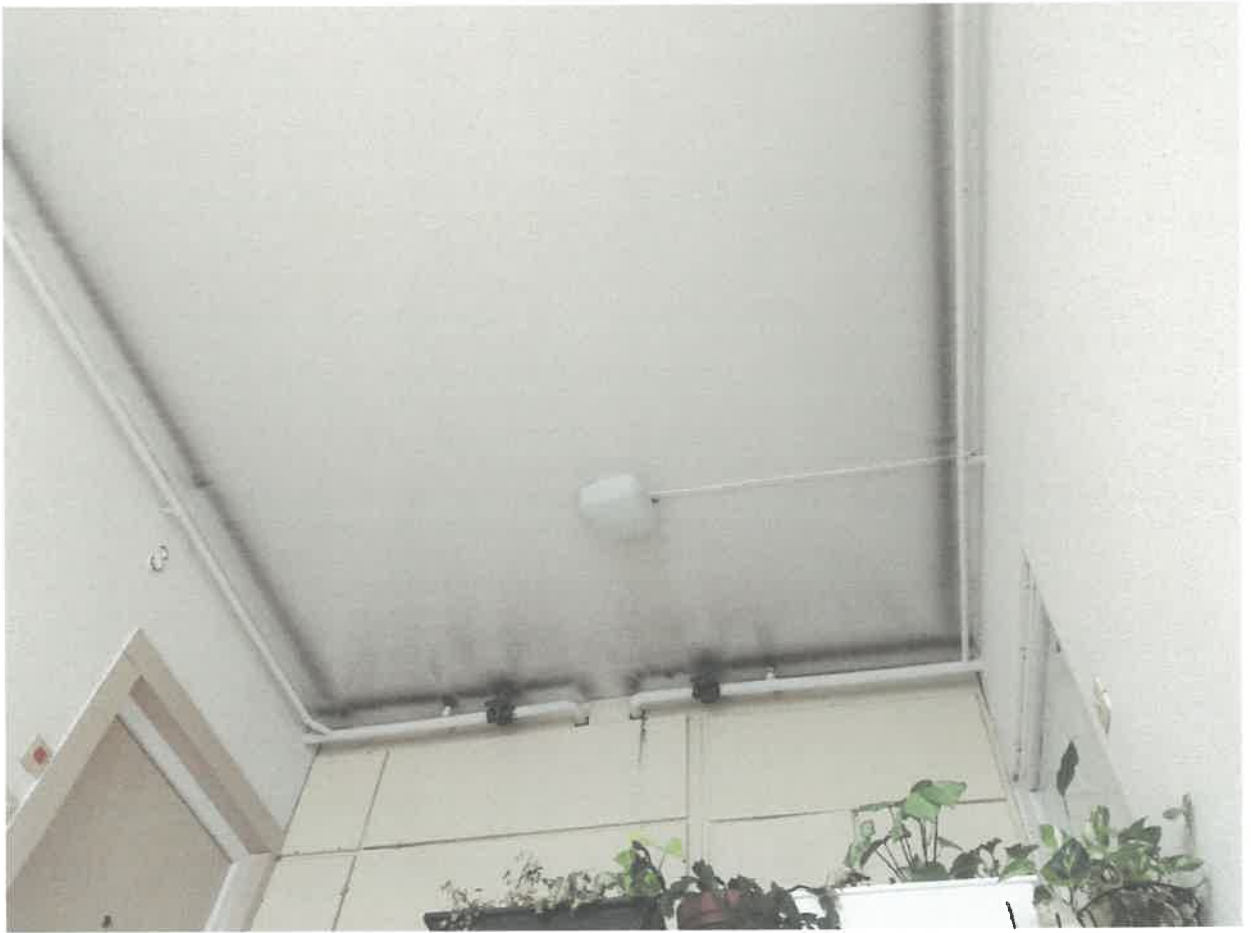
Lépcsőházi falak állapota

A lépcsőházban a falburkolatok festése már időszerű, a természetes elhasználódás, és a költözések miatt a falfelület helyenként foltos.

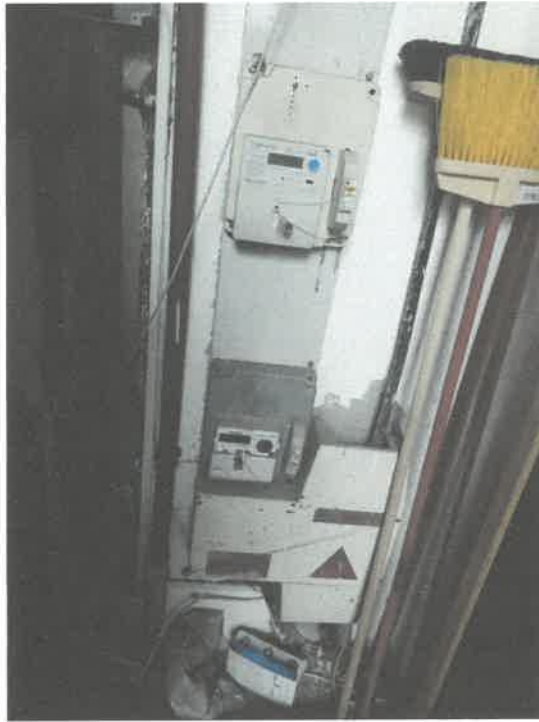
Áramellátás

Az épület áramellátását, a földszinten az áramfogadó helyiségben az ELMŰ által elhelyezett kapcsolószekrény biztosítja, a lakások elektromos ellátását a szinten elhelyezett, önálló villanyóra biztosítja. Az épület villamos biztonságtechnikai felülvizsgálatai által megállapított hiányosságokat a felmérés nem tartalmazza. A villanyórák utáni hálózat karbantartásáról a lakástulajdonosok gondoskodnak.

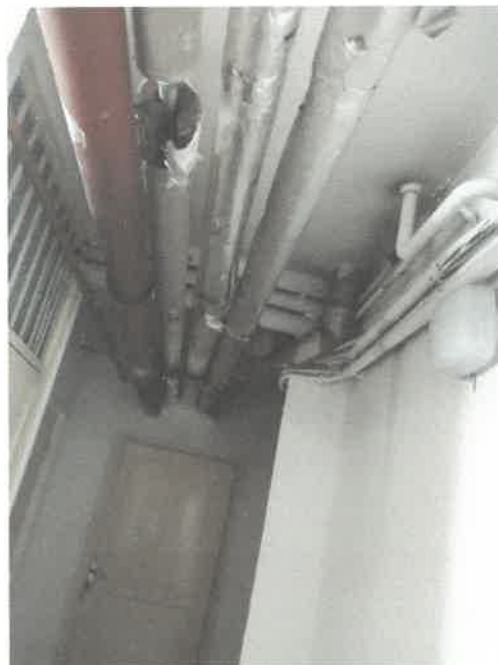
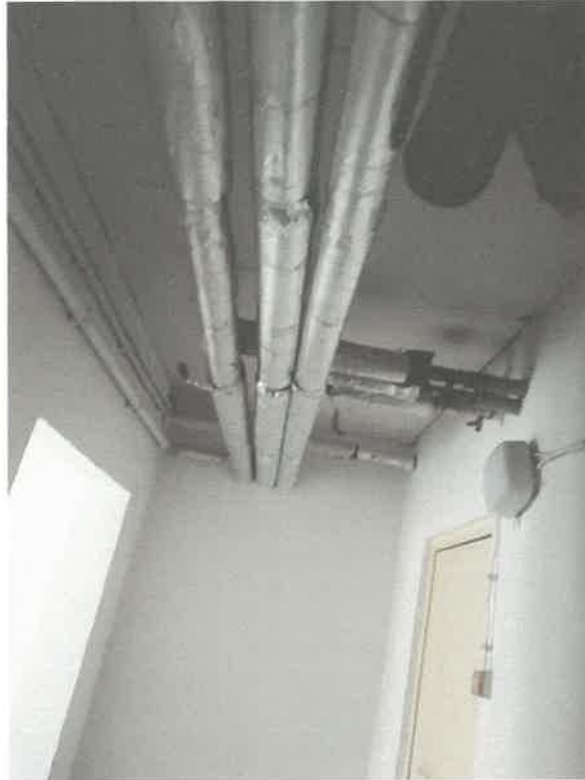
Gépészeti rendszerek

Az épületben lévő lakásokban központi fűtés került kialakításra, az ehhez szükséges energiát, valamint a melegvíz szolgáltatást, a tetőn elhelyezett, központi gázüzemű készülékek biztosítják. A gáz csatlakozó vezeték tömörítéte 2014.-ben megtörtént. A lakásokban csak a tűzhelyek ellátásához szükséges gázellátás biztosított. A szennyvíz elvezető rendszer, a belső csapadékvíz elvezetés, valamint a víznyomóvezeték teljes felújítása időszerű, egyidős az épülettel. Ezek felújítása, cseréje csak a meghibásodások alkalmával részlegesen történt meg.

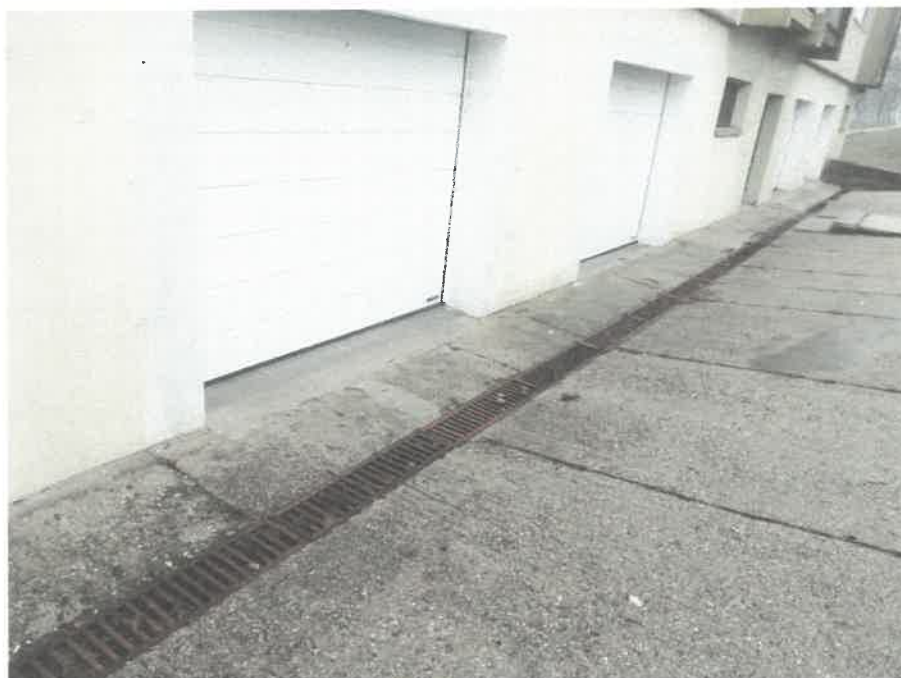
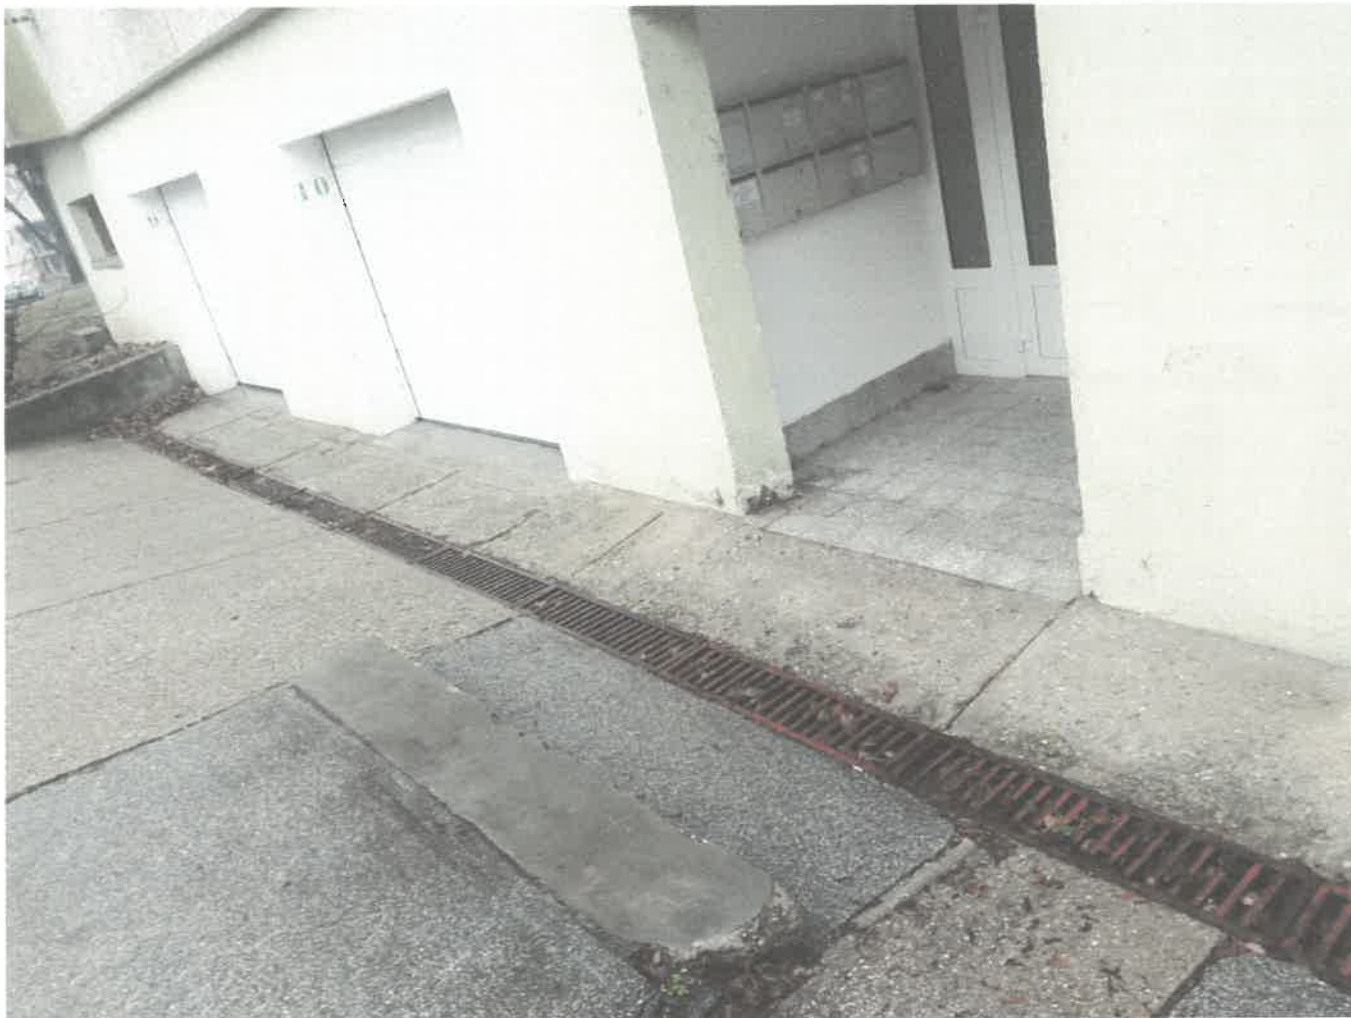
Garázs

A lépcsőházban garázs - 4db - alaksori (utca) szinten került kialakításra, ezek használatára bérleti szerződéssel többnyire az ott lakóknak van lehetősége. Ezeken kívül parkolás az ingatlan előtti közterületi parkolóban lehetséges.
