Összefogás Lakásszövetkezet

Állagfelmérés 2024.

1165 Budapest, Dóra tér 11.

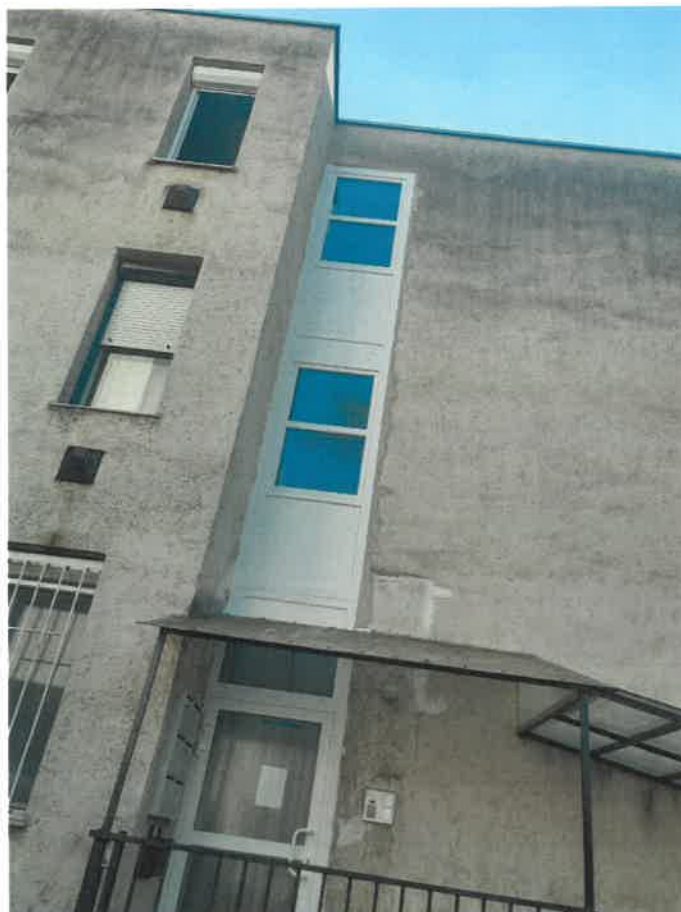
Külső vakolat

Az épület oldalfala vakolt, kőporozott korának megfelelő állapotú. Helyenként a természetes épületmozgás következtében, főleg az öntött beton koszorúk környékén repedések jelentek meg. A korábbi javítások már helyenként meglazultak, vakolathullást idézhetnek elő. Ezek további vizsgálata, karbantartása javasolt.

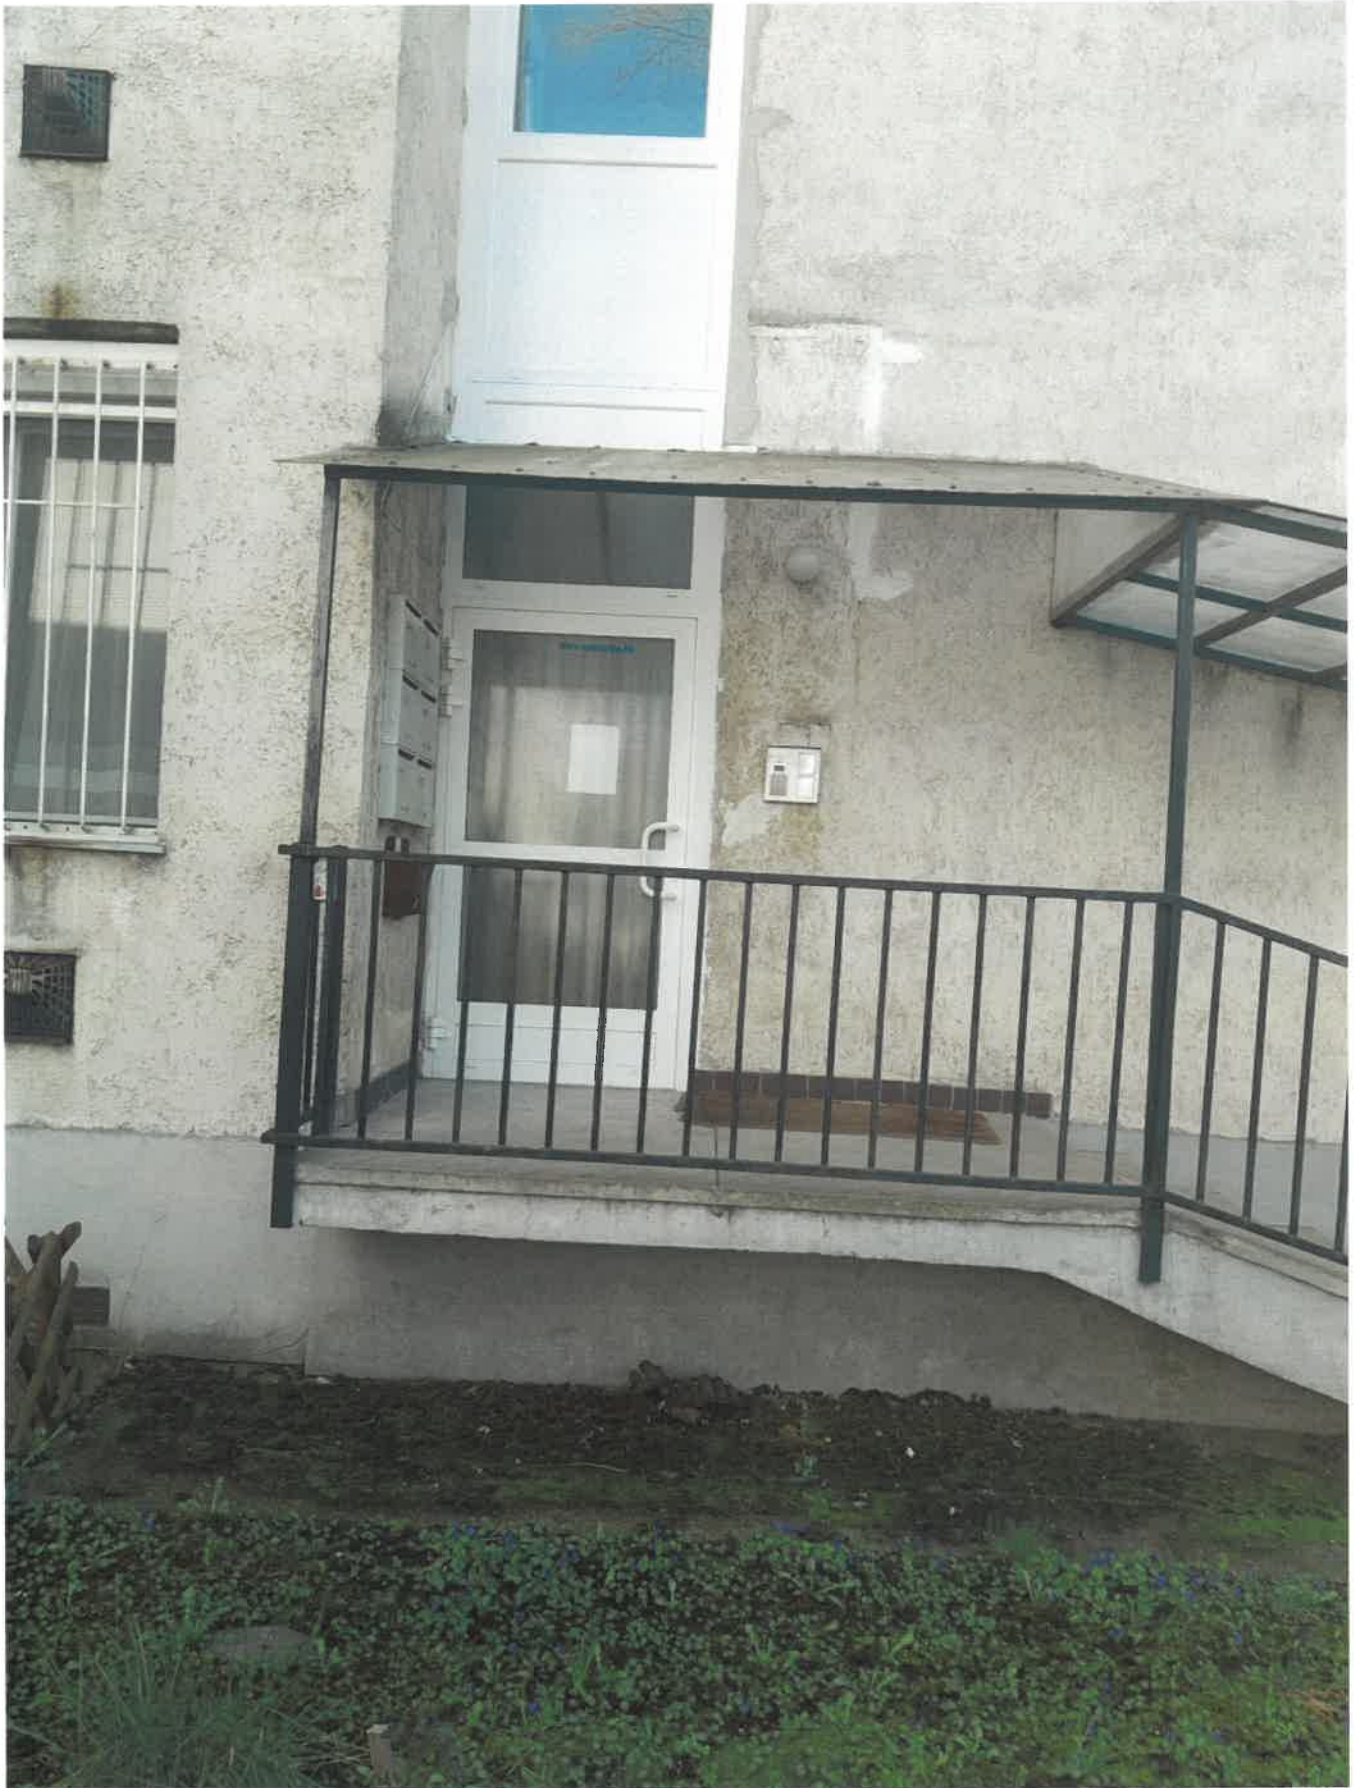
Lábazat

Az épület lábazatának felújítása- hőszigetelése még nem történt meg, karbantartása-tisztítása javasolt.

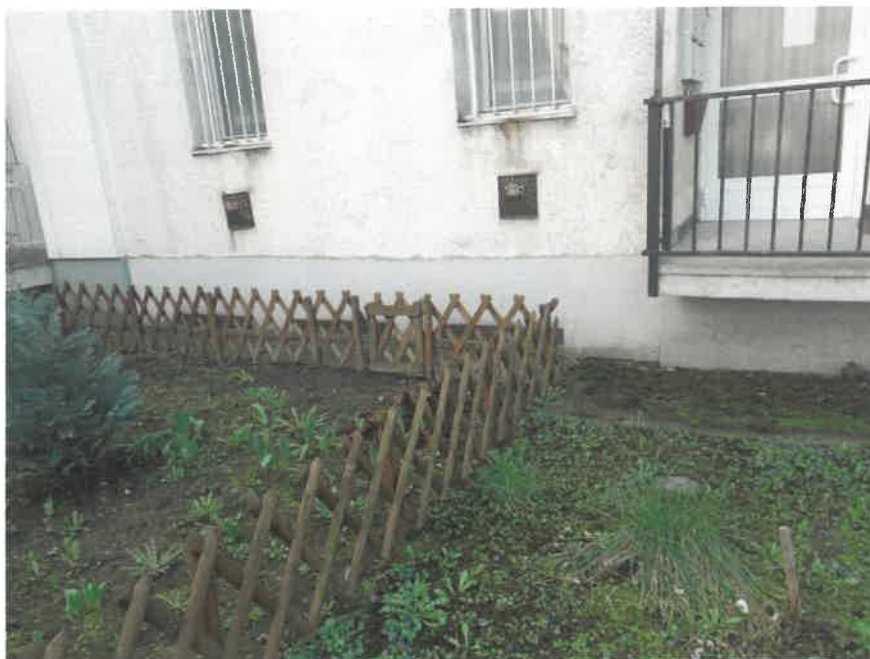
Szolgálati járda

A szolgálati járda megfelelő állapotú, biztonságos közlekedésre alkalmas, azonban az épület adottságait figyelembe véve gyalogos közlekedés nem történik rajta. Az épület vizesedésének elkerülése érdekében a növényzet karbantartása, valamint az esteleges hézagok javítása indokolt.

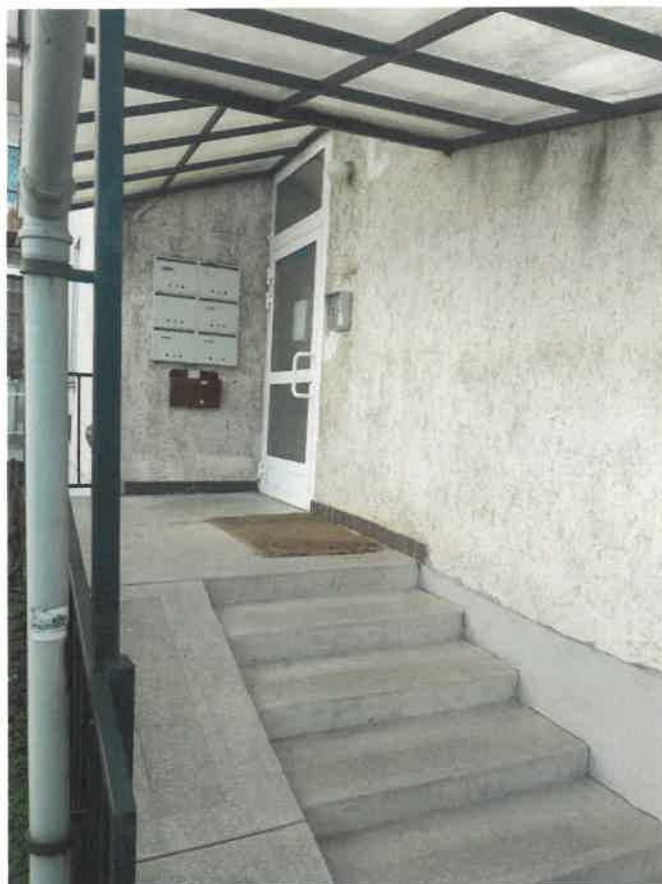
Főbejárat lépcső

A főbejáráshoz vezető beton/aszfalt burkolat épp, a lépcső felújítása ismeretlen időpontban megtörtént, állapota közlekedésre alkalmas.

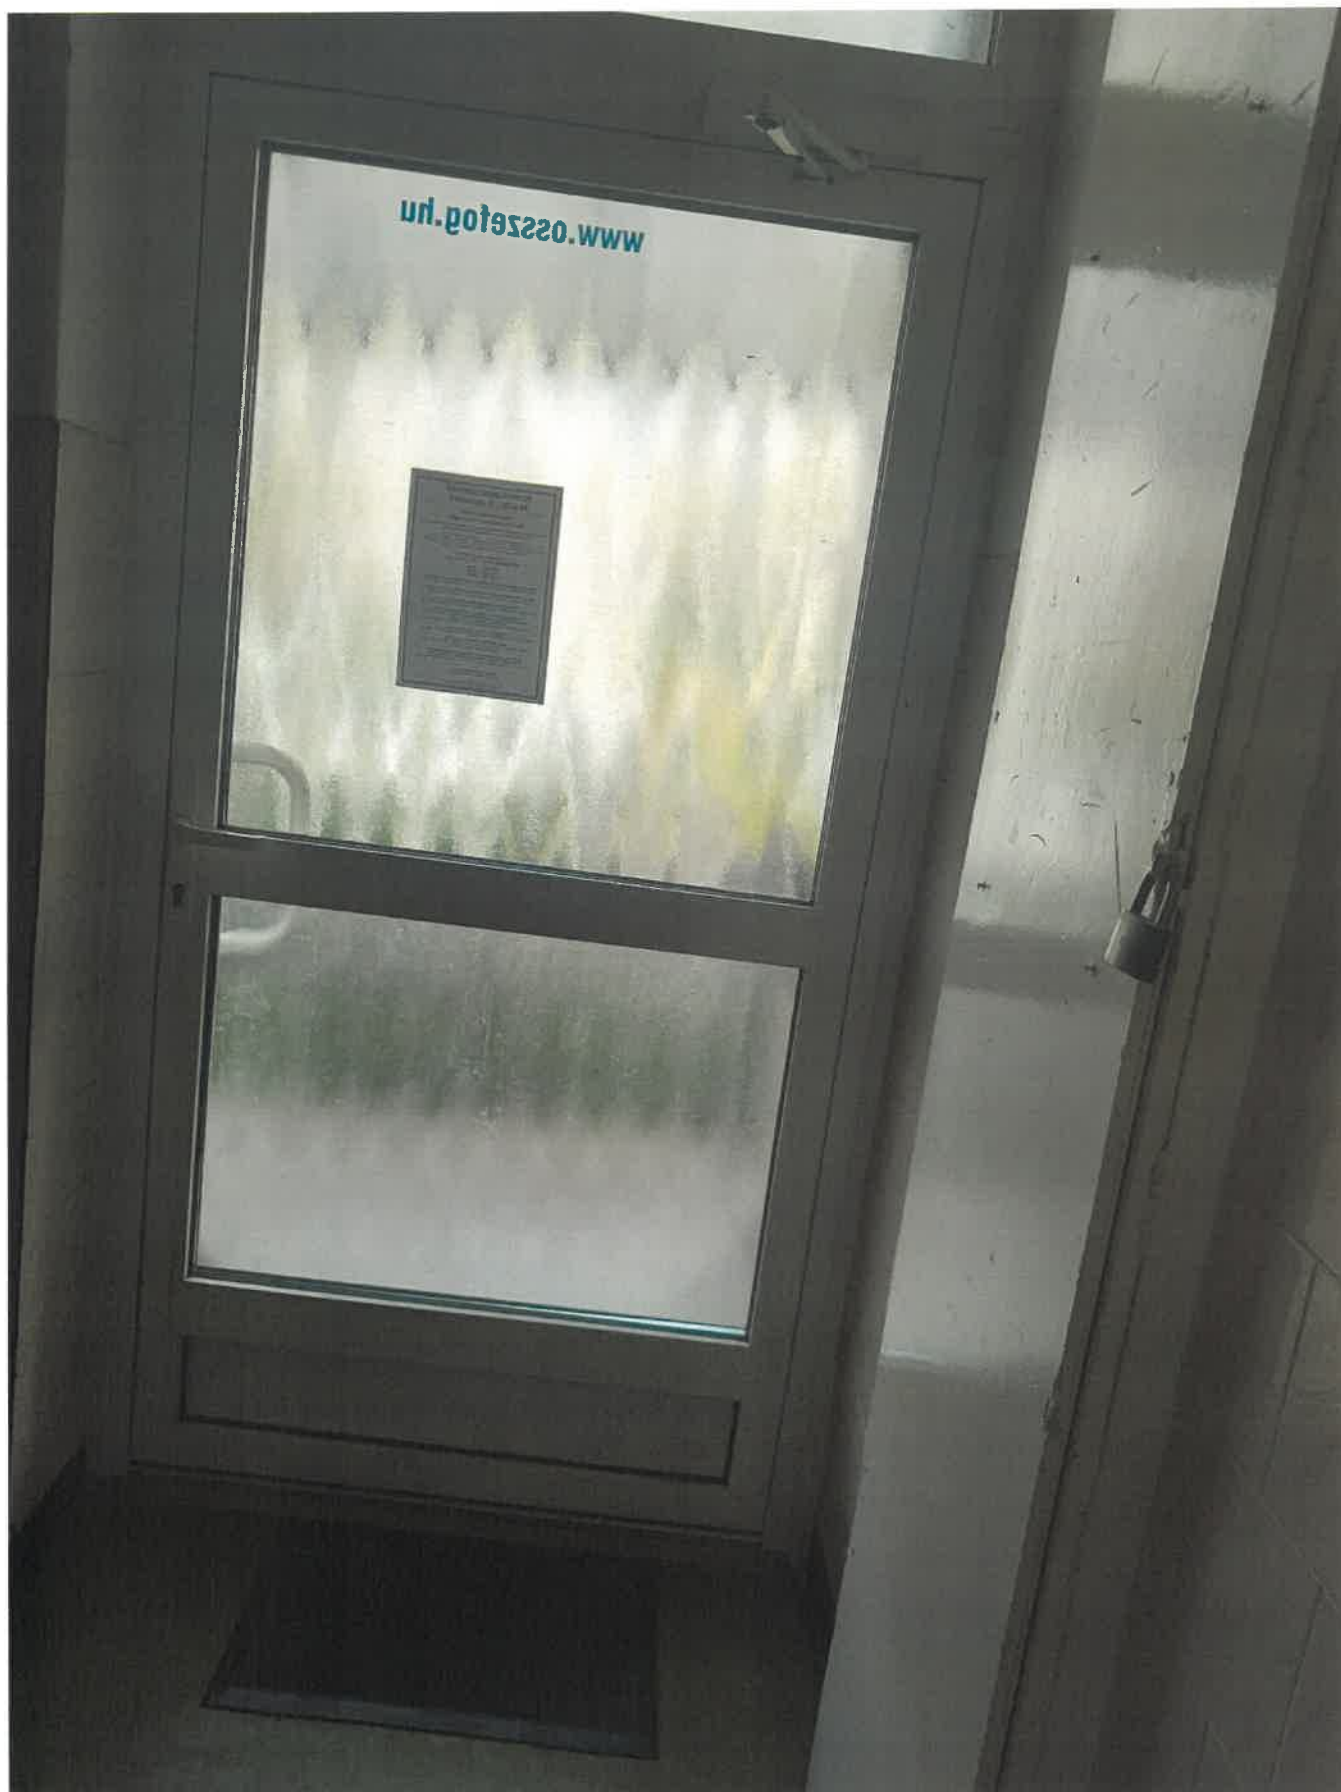
Bejárati ajtó

A belső, lépcsőházba vezető ajtó cseréje 2017-ben megtörtént, állapota megfelelő.

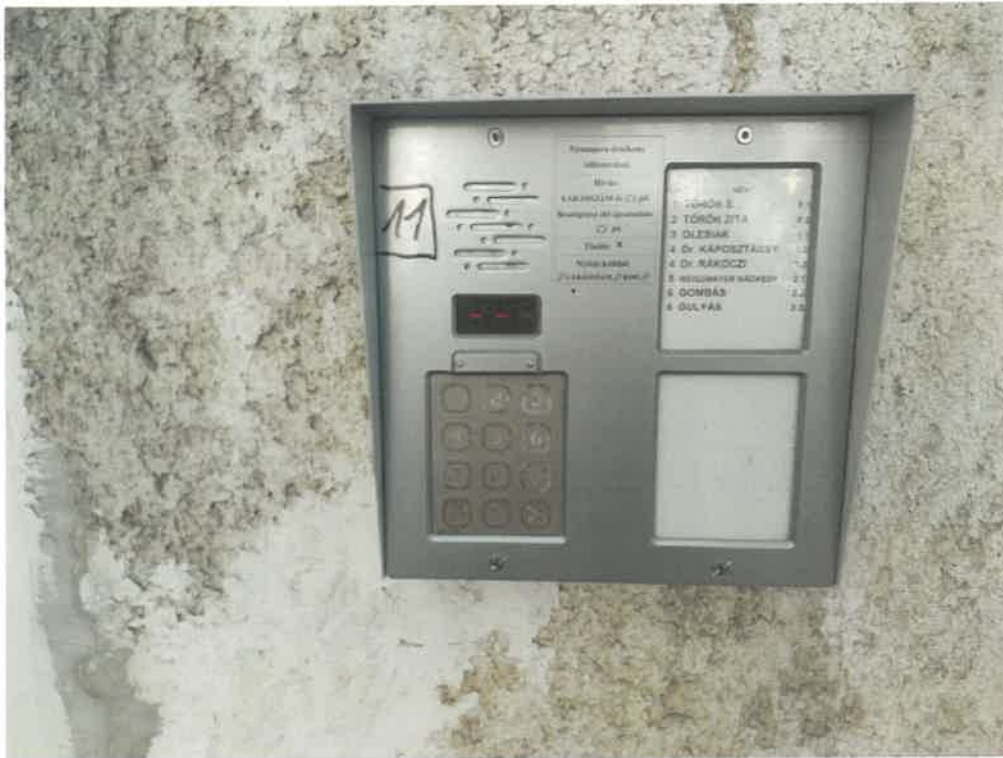
Kaputelefon rendszer

Kapu telefon a bejárati oldalon került kialakításra. Codefon típusú, karbantartása, szükség szerinti javítása rendszeresen megtörténik, állapota megfelelő.

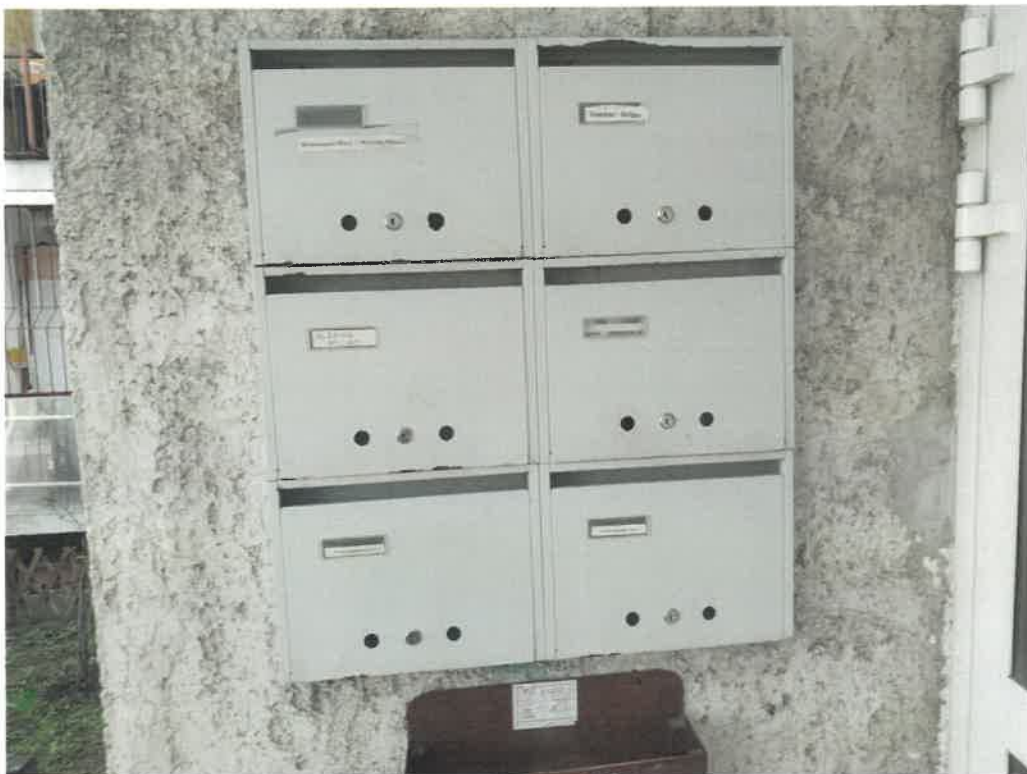
Postaládák

A postaládák a lépcsőház bejáratánál, épületen kívül a földszinten találhatóak, cseréjük az elmúlt években nem történt meg, állapotuk megfelelő, biztonságosnak mondható.

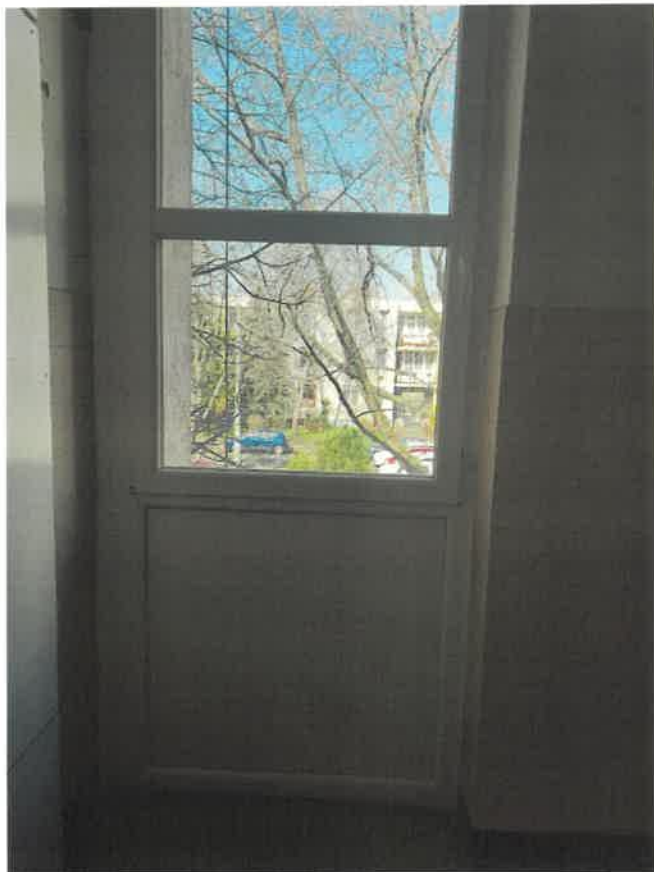
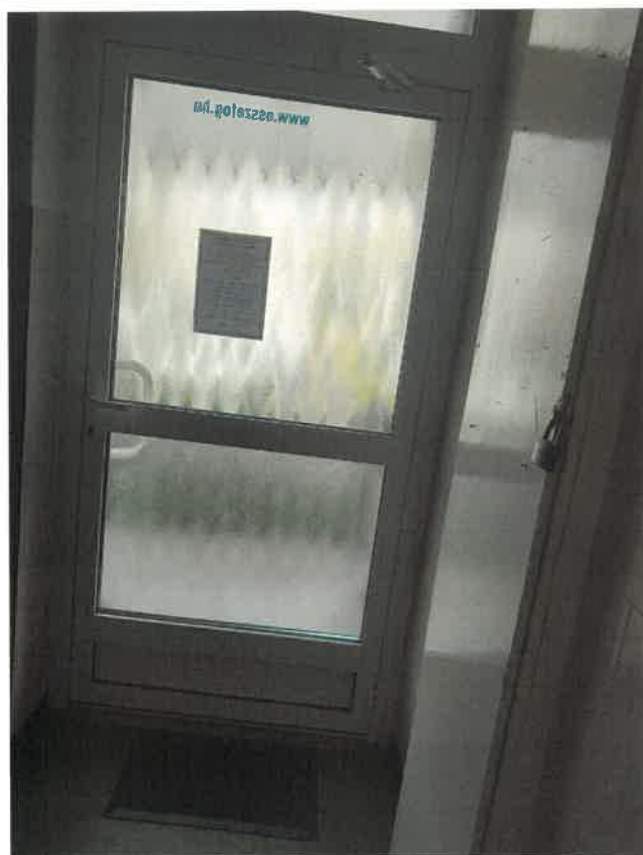
Belső nyílászárók, sorolt szerkezetek

A lépcsőházi sorolt szerkezetek cseréje 2022-ben megtörtént, állapotuk megfelelő. A lakásokban lévő nyílászárók cseréjéről a lakástulajdonosok egyénileg gondoskodnak.

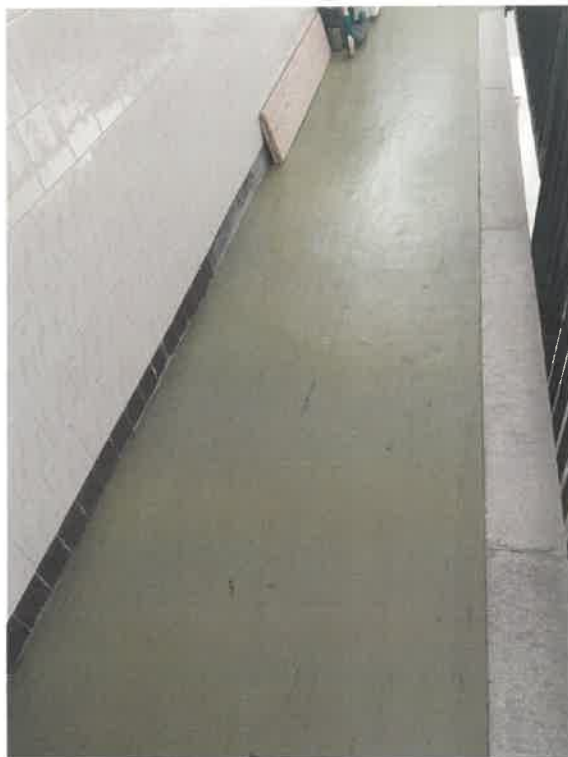
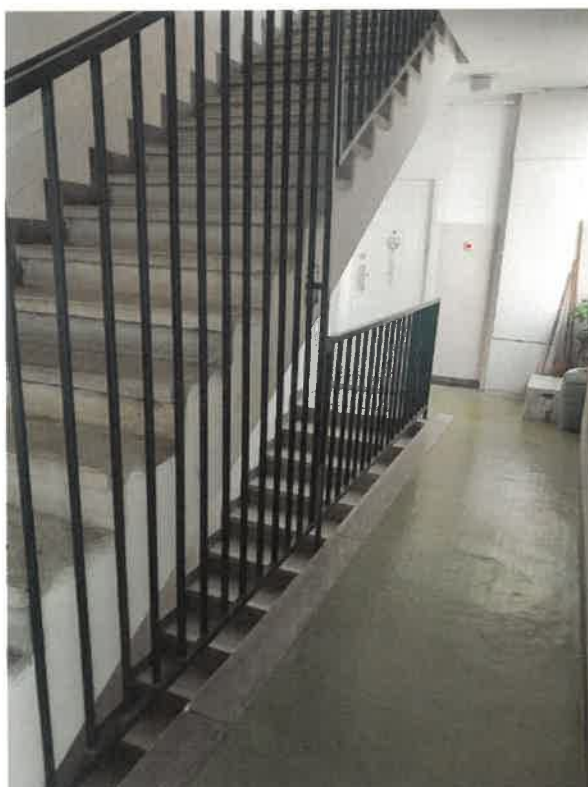
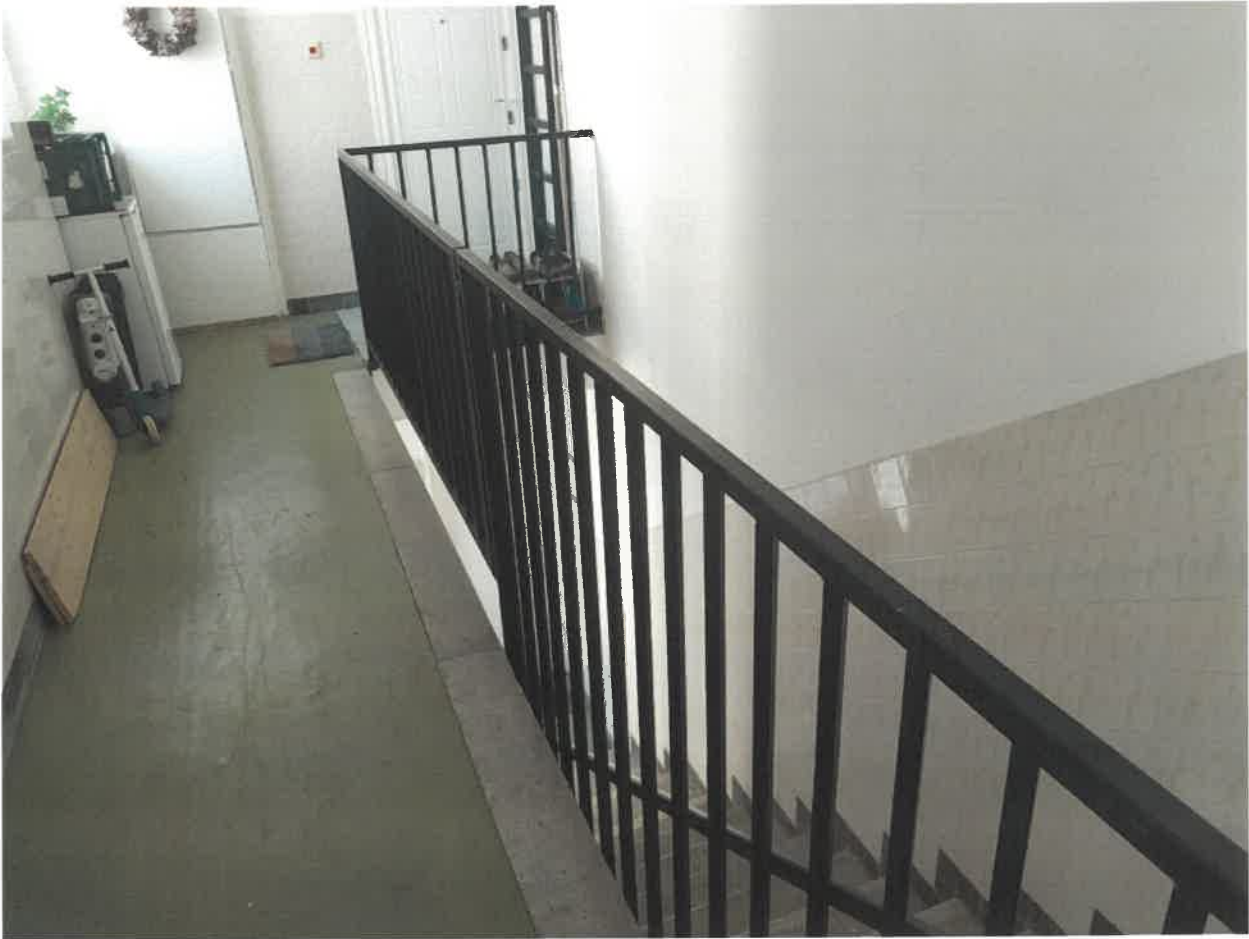
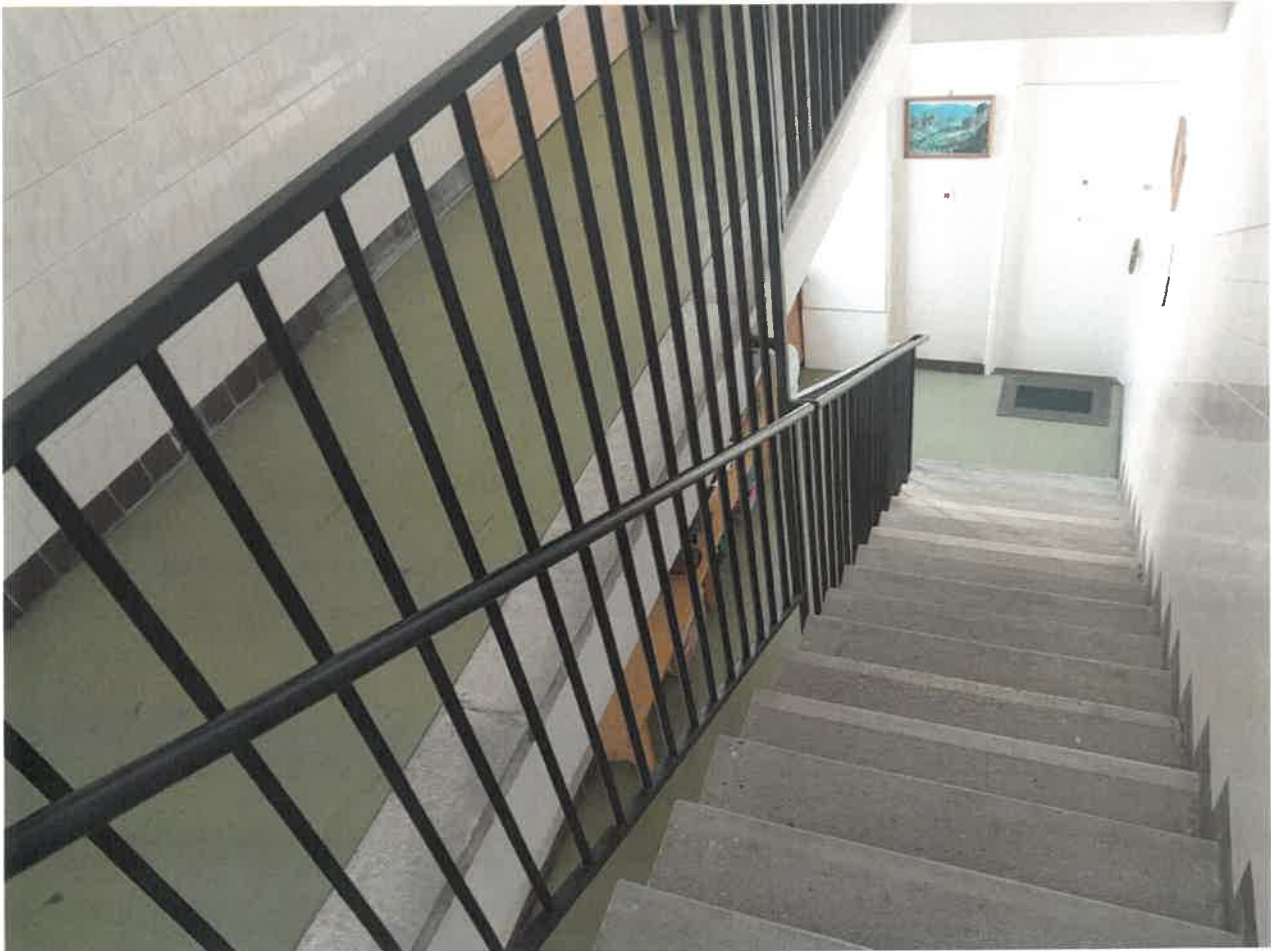
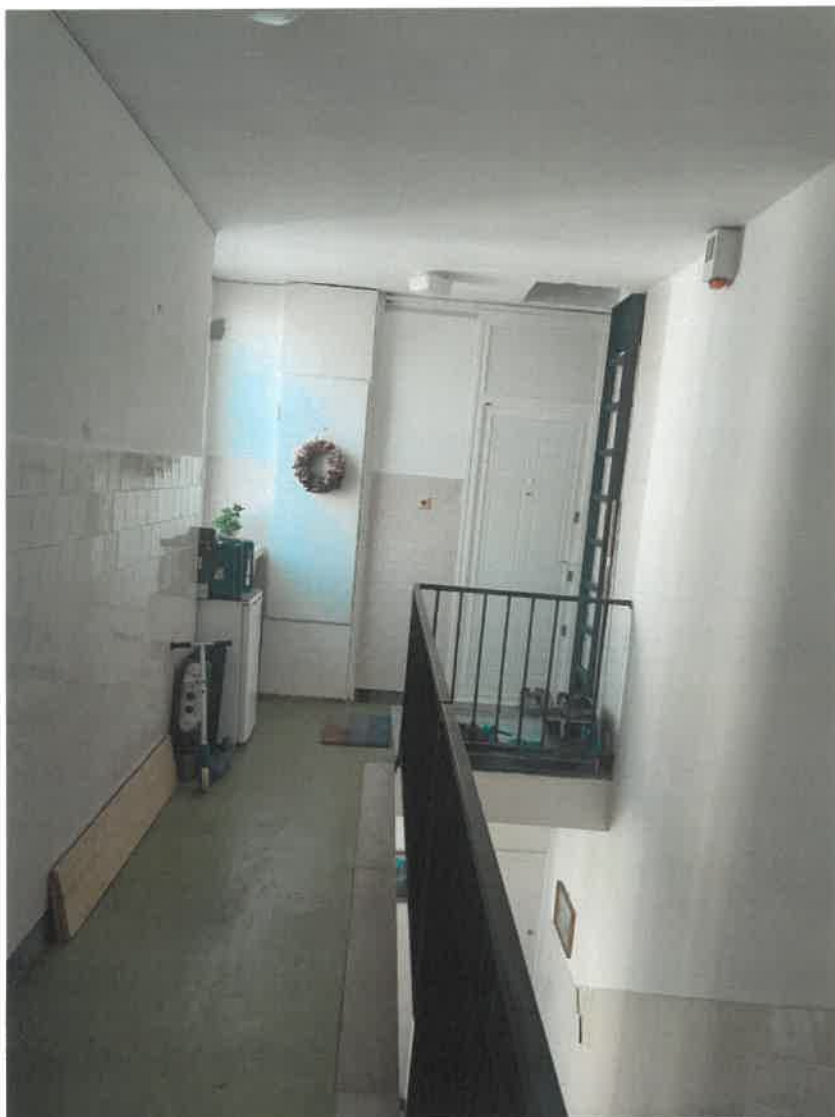
Lépcsőházi burkolatok, korlát

A lépcsőházban lévő burkolatok folytonosak, hiány a felmérés időpontjában nem volt. Az aljzat PVC lapokból-lemezből került kialakításra. A korlátok állapota és rögzítése biztonságosnak mondható.

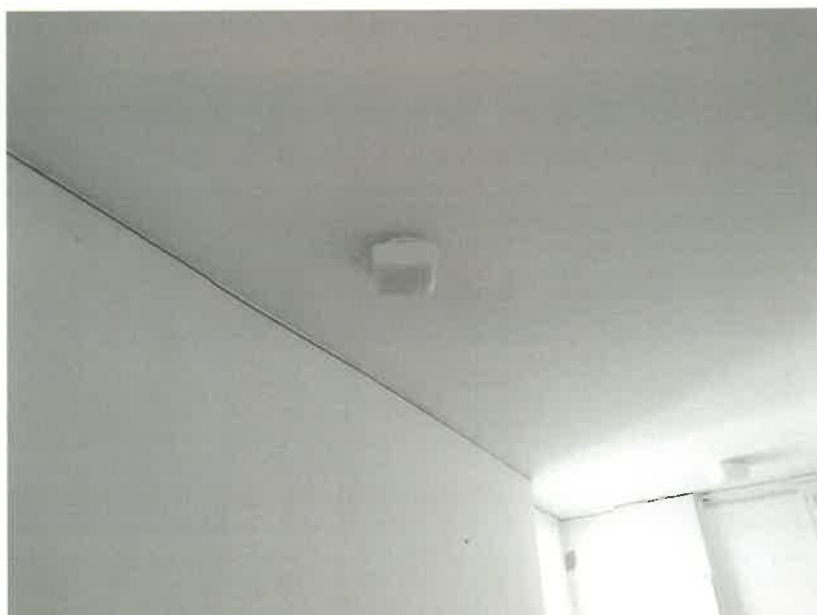
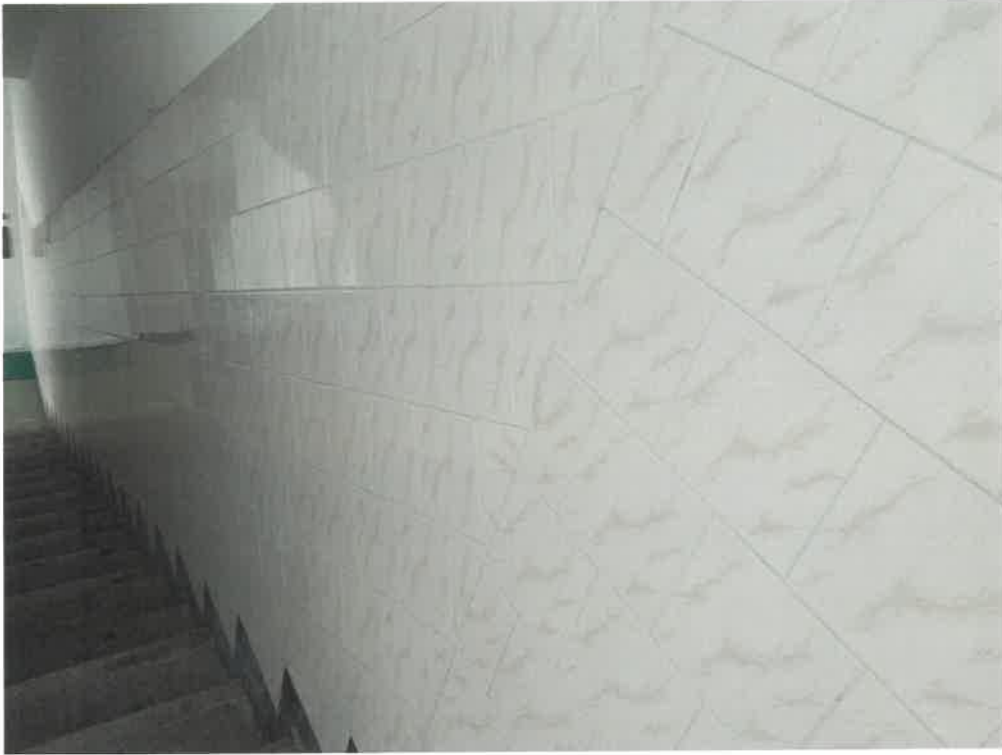
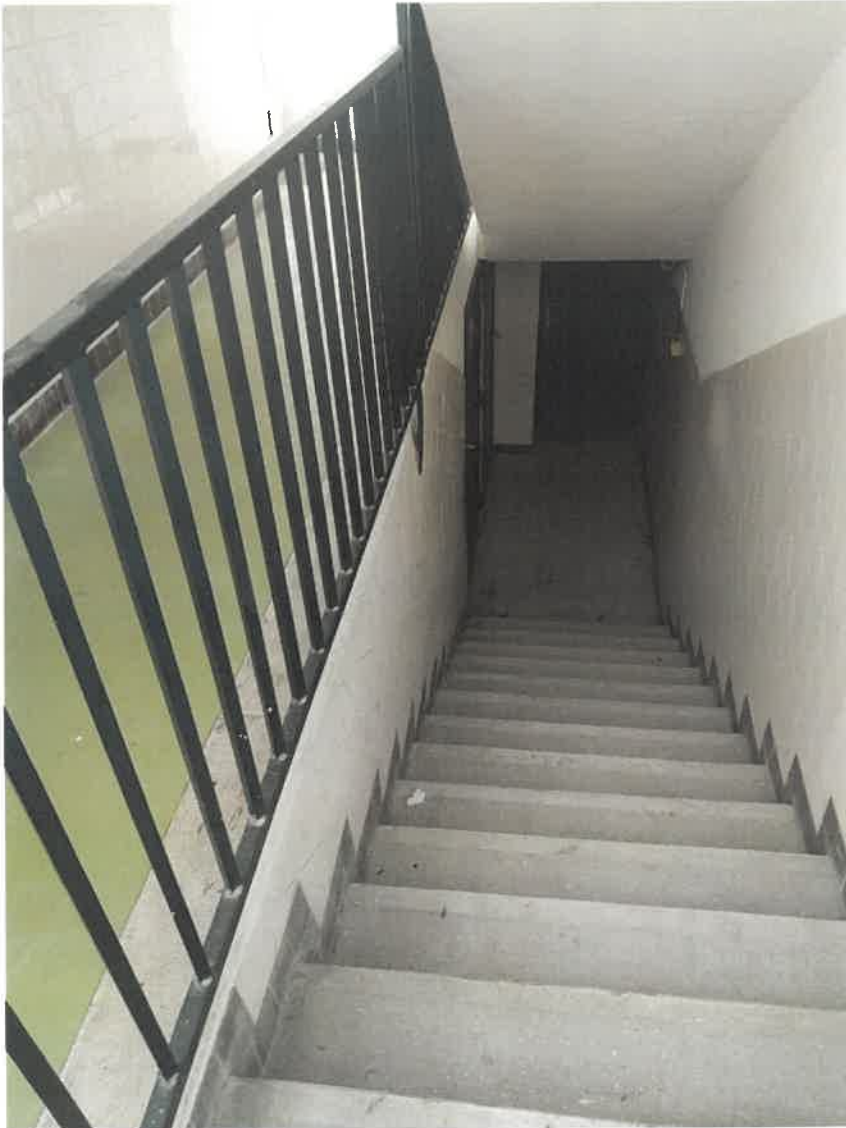
Lépcsőházi falak állapota

A lépcsőházban a falburkolatok festése már időszerű, a természetes elhasználódás, és a költözések miatt a falfelület helyenként foltos.

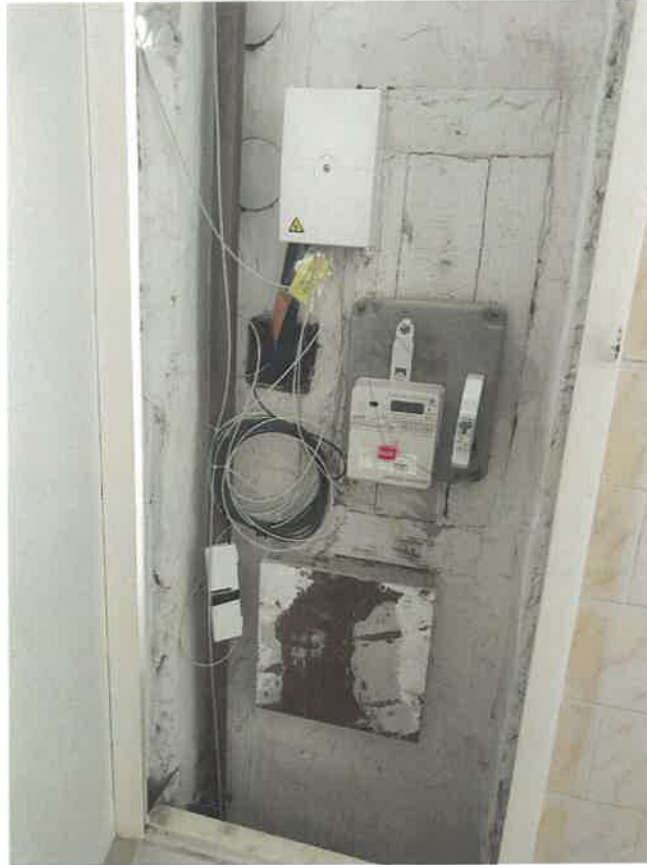
Áramellátás

Az épület áramellátását, a földszinten az áramfogadó helyiségben az ELMŰ által elhelyezett kapcsolószekrény biztosítja, a lakások elektromos ellátását a szinten elhelyezett, önálló villanyóra biztosítja. Az épület villamos biztonságtechnikai felülvizsgálatai által megállapított hiányosságokat a felmérés nem tartalmazza. A villanyórák utáni hálózat karbantartásáról a lakástulajdonosok gondoskodnak.
