Összefogás Lakásszövetkezet

Állagfelmérés 2024.

1165 Budapest, Dóra tér 3.

Cím: Centenárium Lakótelep II. ütem, 1165. Budapest, Dóra tér 3. Hrsz 107100/14

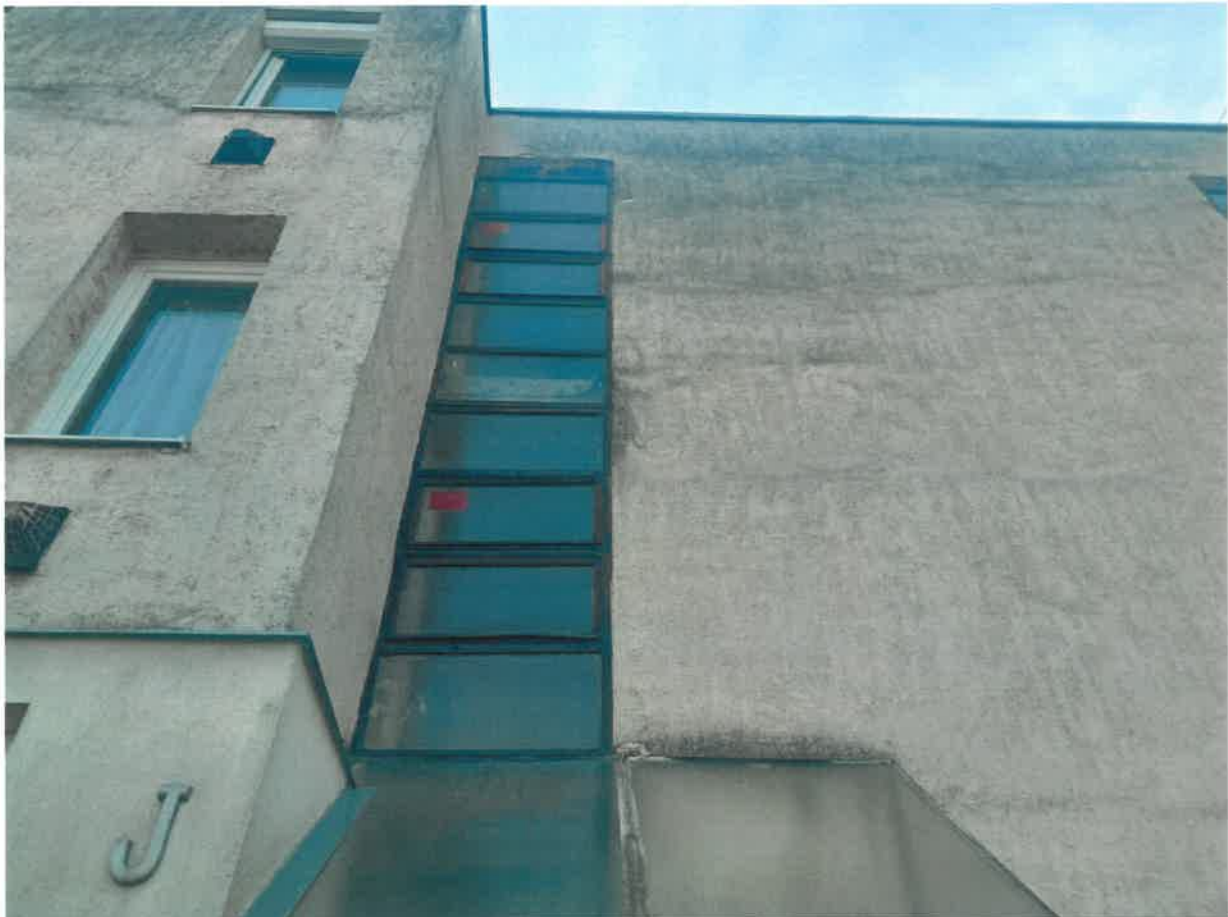
Külső vakolat

Az épület oldalfala vakolt, kőporozott korának megfelelő állapotú. Helyenként a természetes épületmozgás következtében, főleg az öntött beton koszorúk környékén repedések jelentek meg. A korábbi javítások már helyenként meglazultak, vakolathullást idézhetnek elő. Ezek további vizsgálata, karbantartása javasolt.

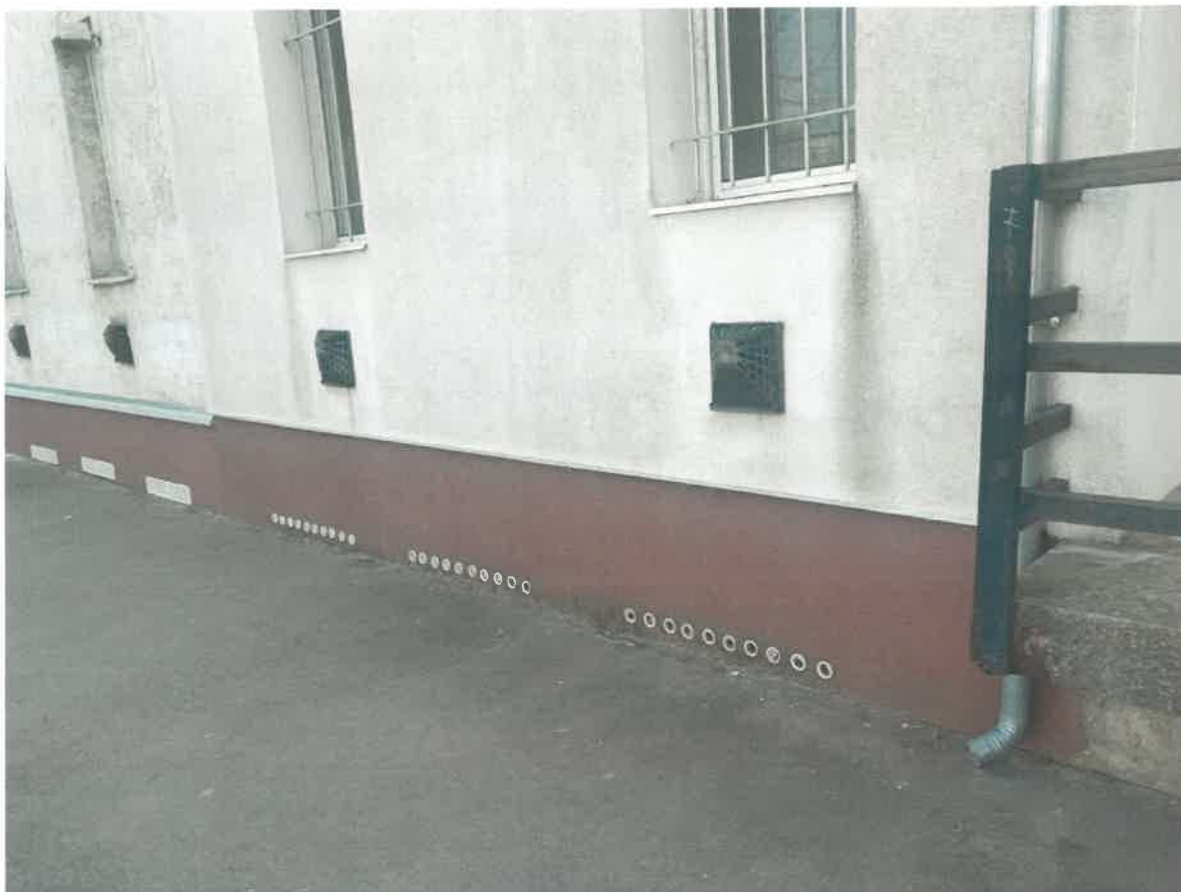
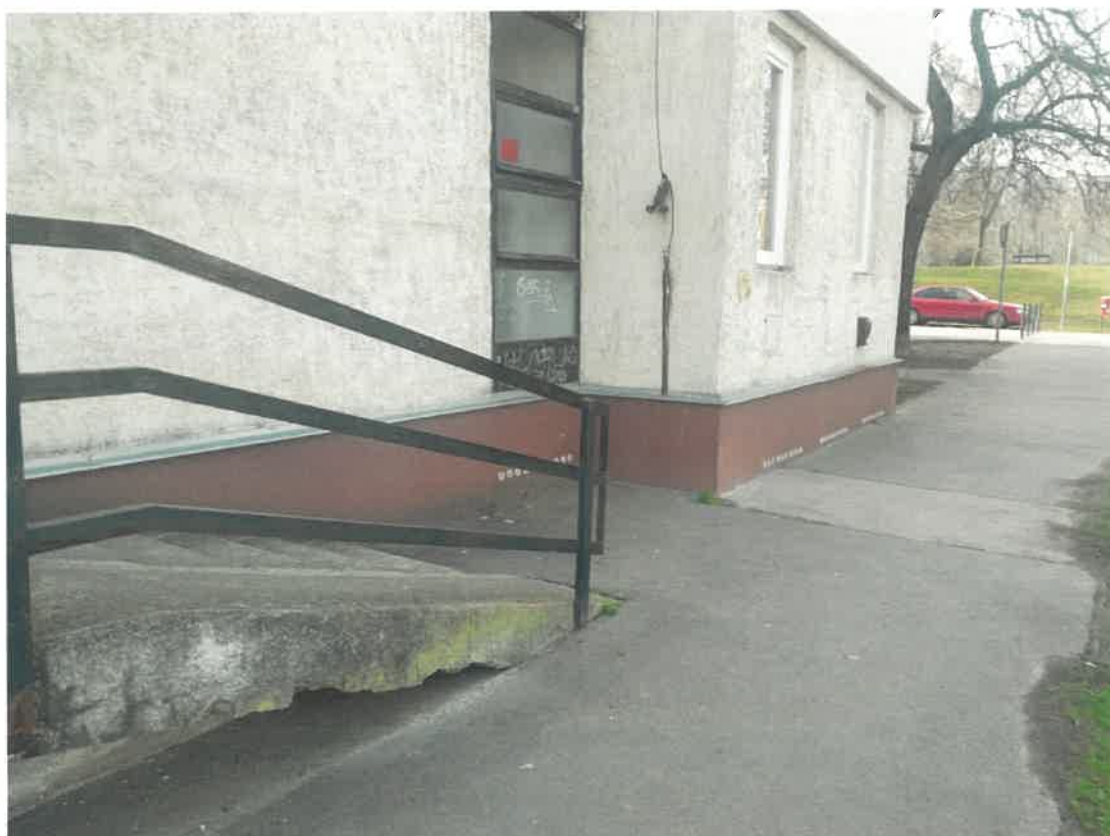
Lábazat

Az épület lábazatának felújítása- hőszigetelése 2013-ban elkészült, felújítása egyelőre nem időszerű, azonban karbantartása-tisztítása javasolt.

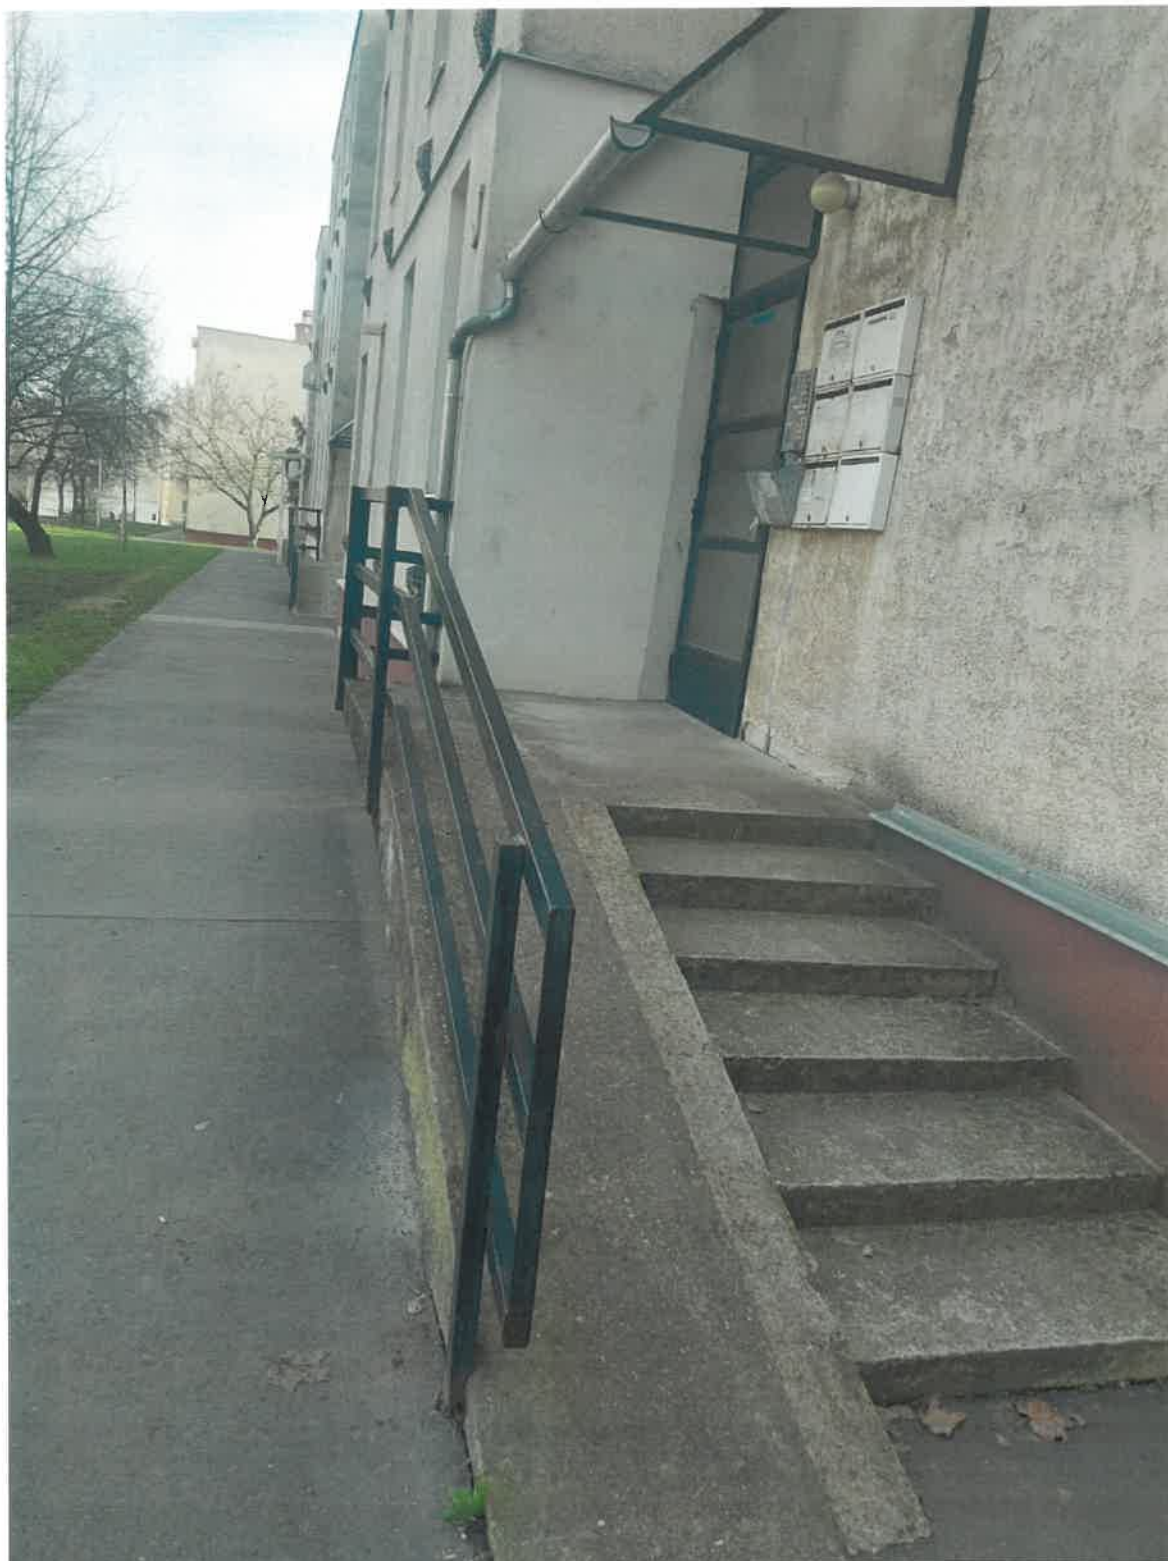
Főbejárat lépcső

A főbejárhoz vezető beton/aszfalt burkolat épp, a lépcső felújítása ismeretlen időpontban megtörtént, állapota közlekedésre alkalmas.

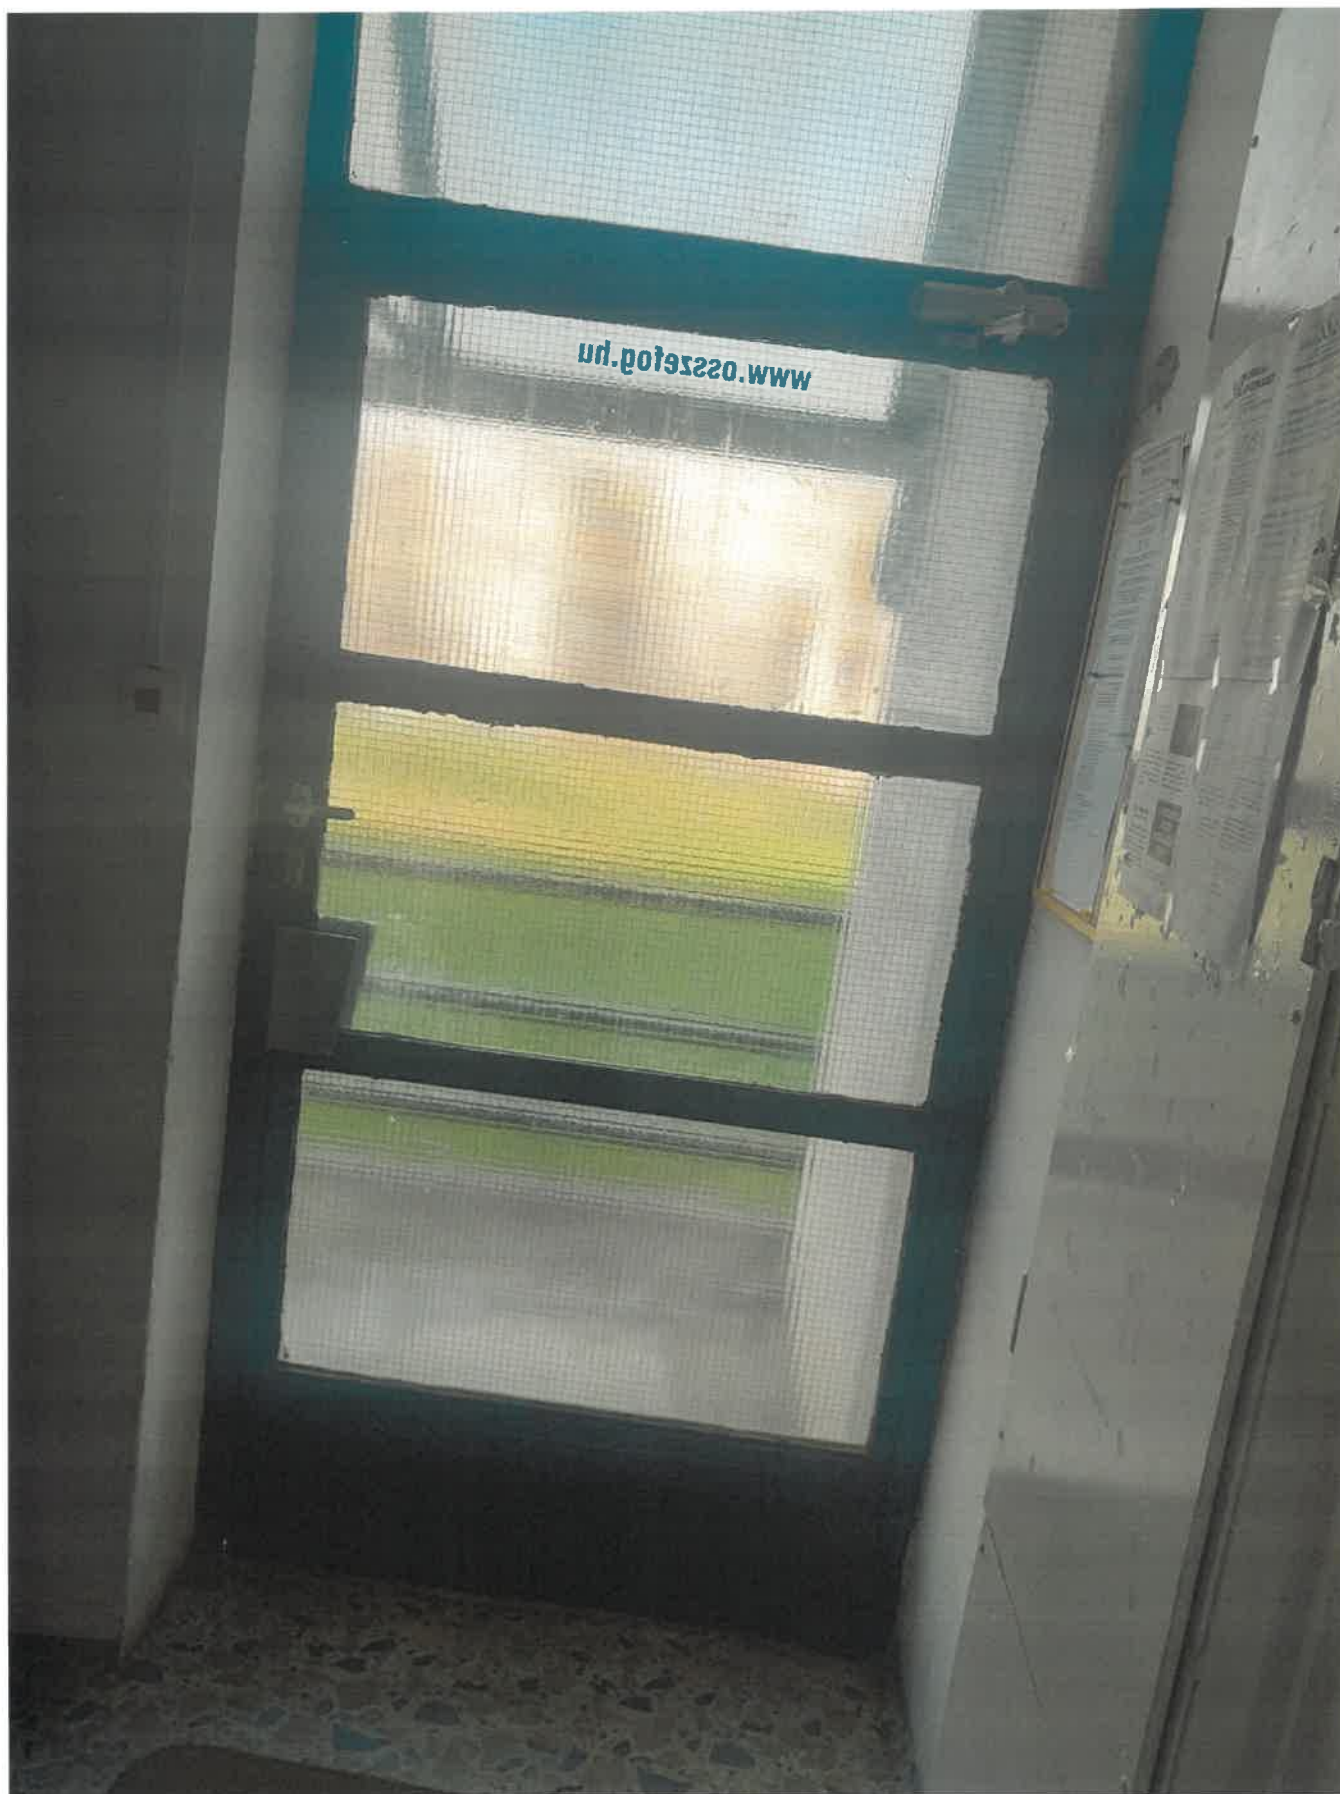
Bejárati ajtó

A belső, lépcsőházba vezető ajtó cseréje a „gödör” felől még nem történt meg, állapota megfelelő azonban hőszigetelő képessége kérdéses. A hátsó ajtó a Dóra téri parkoló felől cseréje elmaradt, megfelelő állapotú.

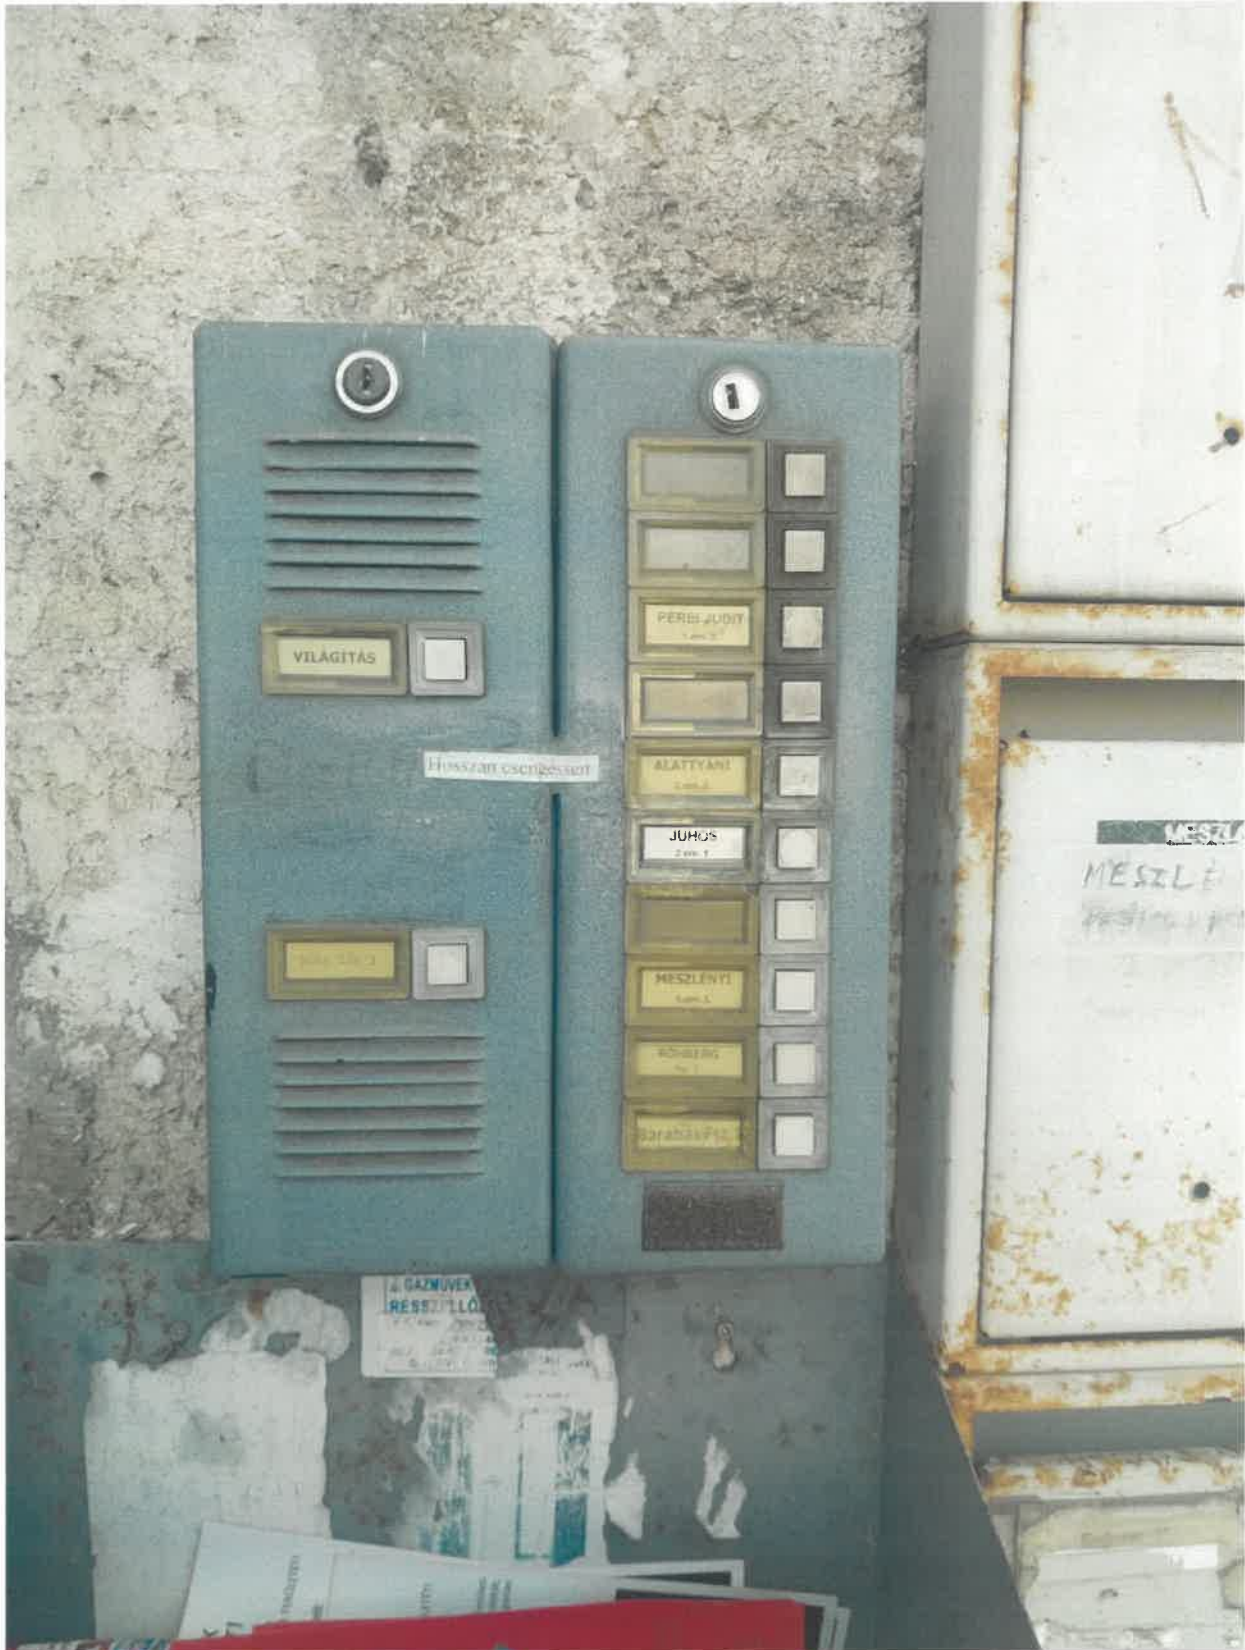
Kaputelefon rendszer

Kapu telefon a főbejárati oldalon, épületen kívül került kialakításra. Tesla típusú, karbantartása, szükség szerinti javítása rendszeresen megtörténik, állapota megfelelő.

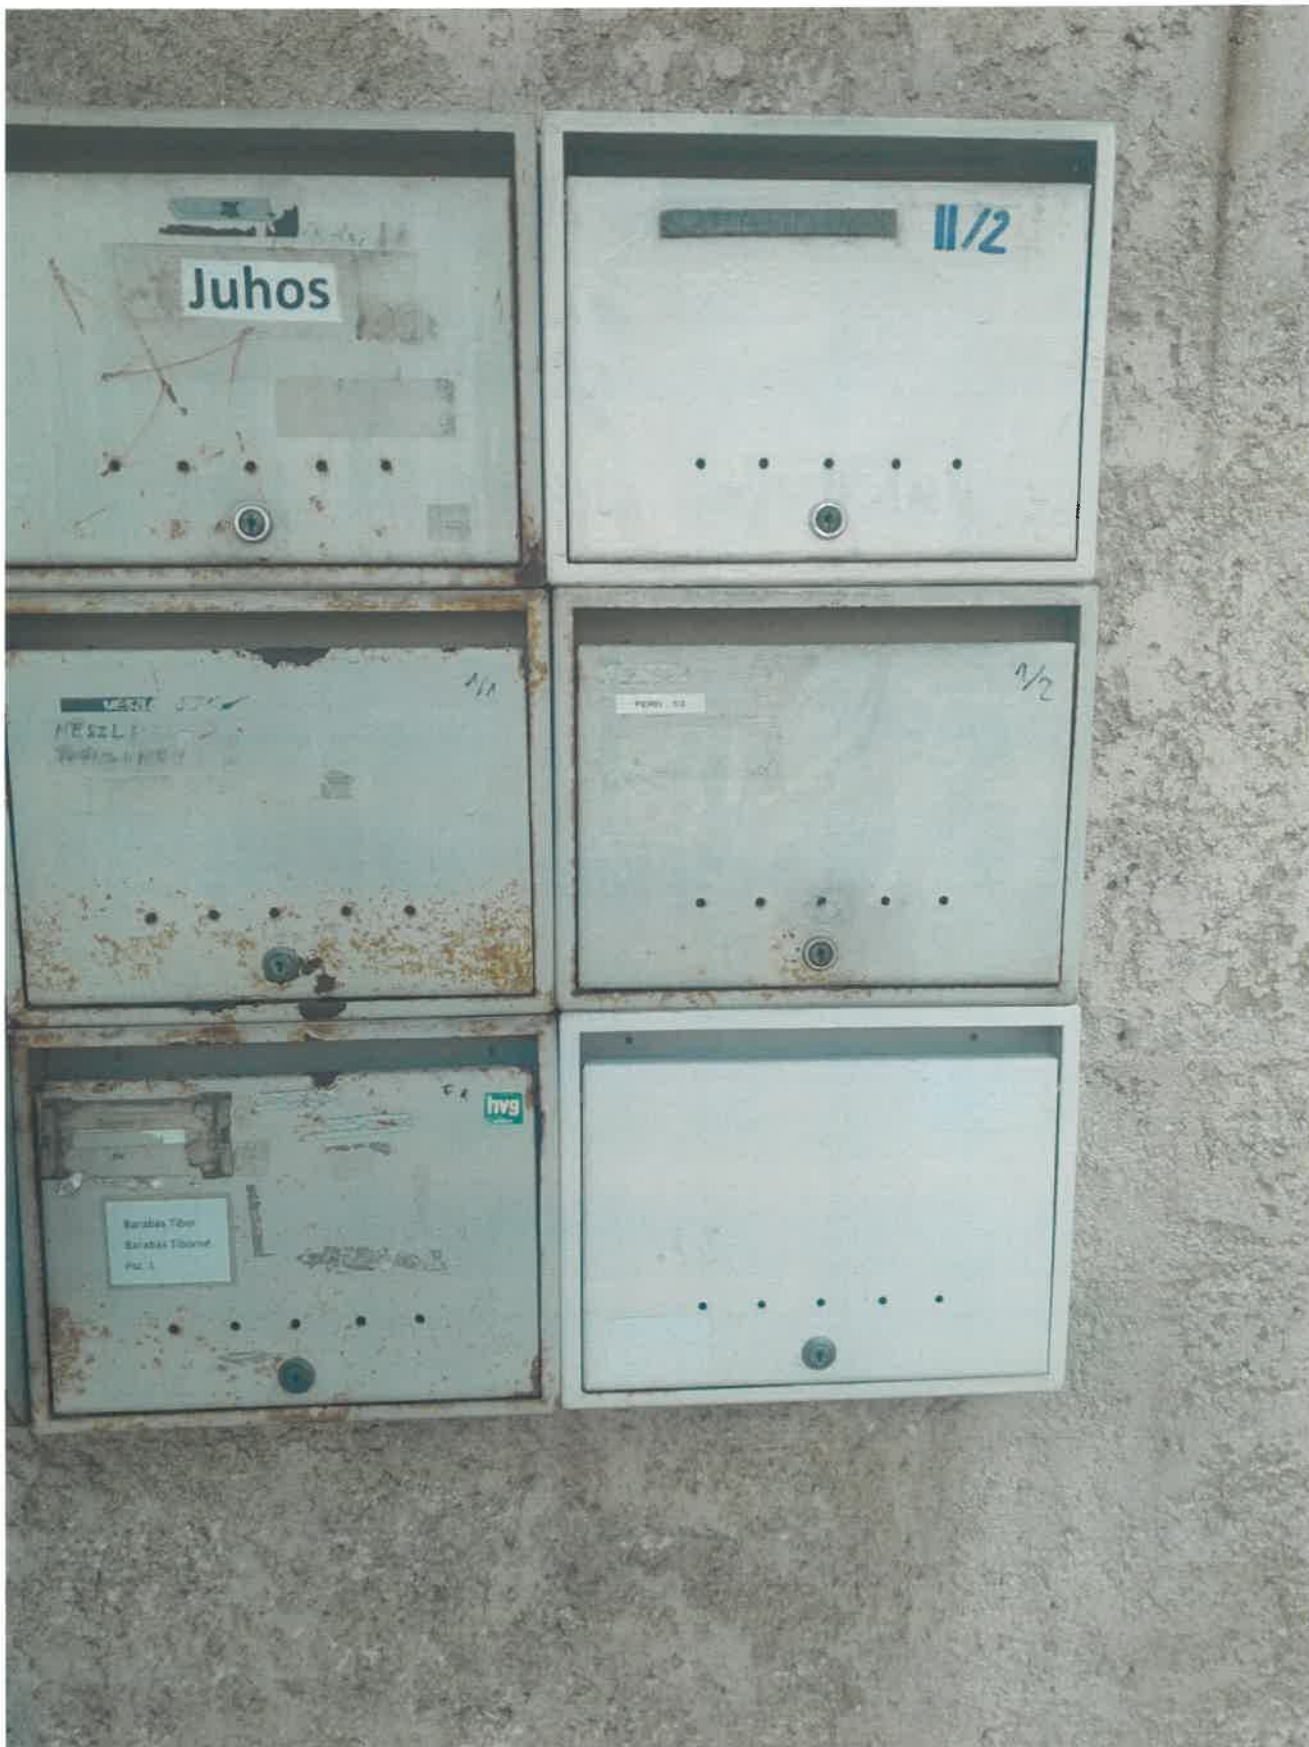
Postaládák

A postaládák a lépcsőház bejáratánál, épületen kívül a földszinten találhatóak, cseréjük az elmúlt években nem történt meg, állapotuk megfelelő, biztonságosnak mondható.

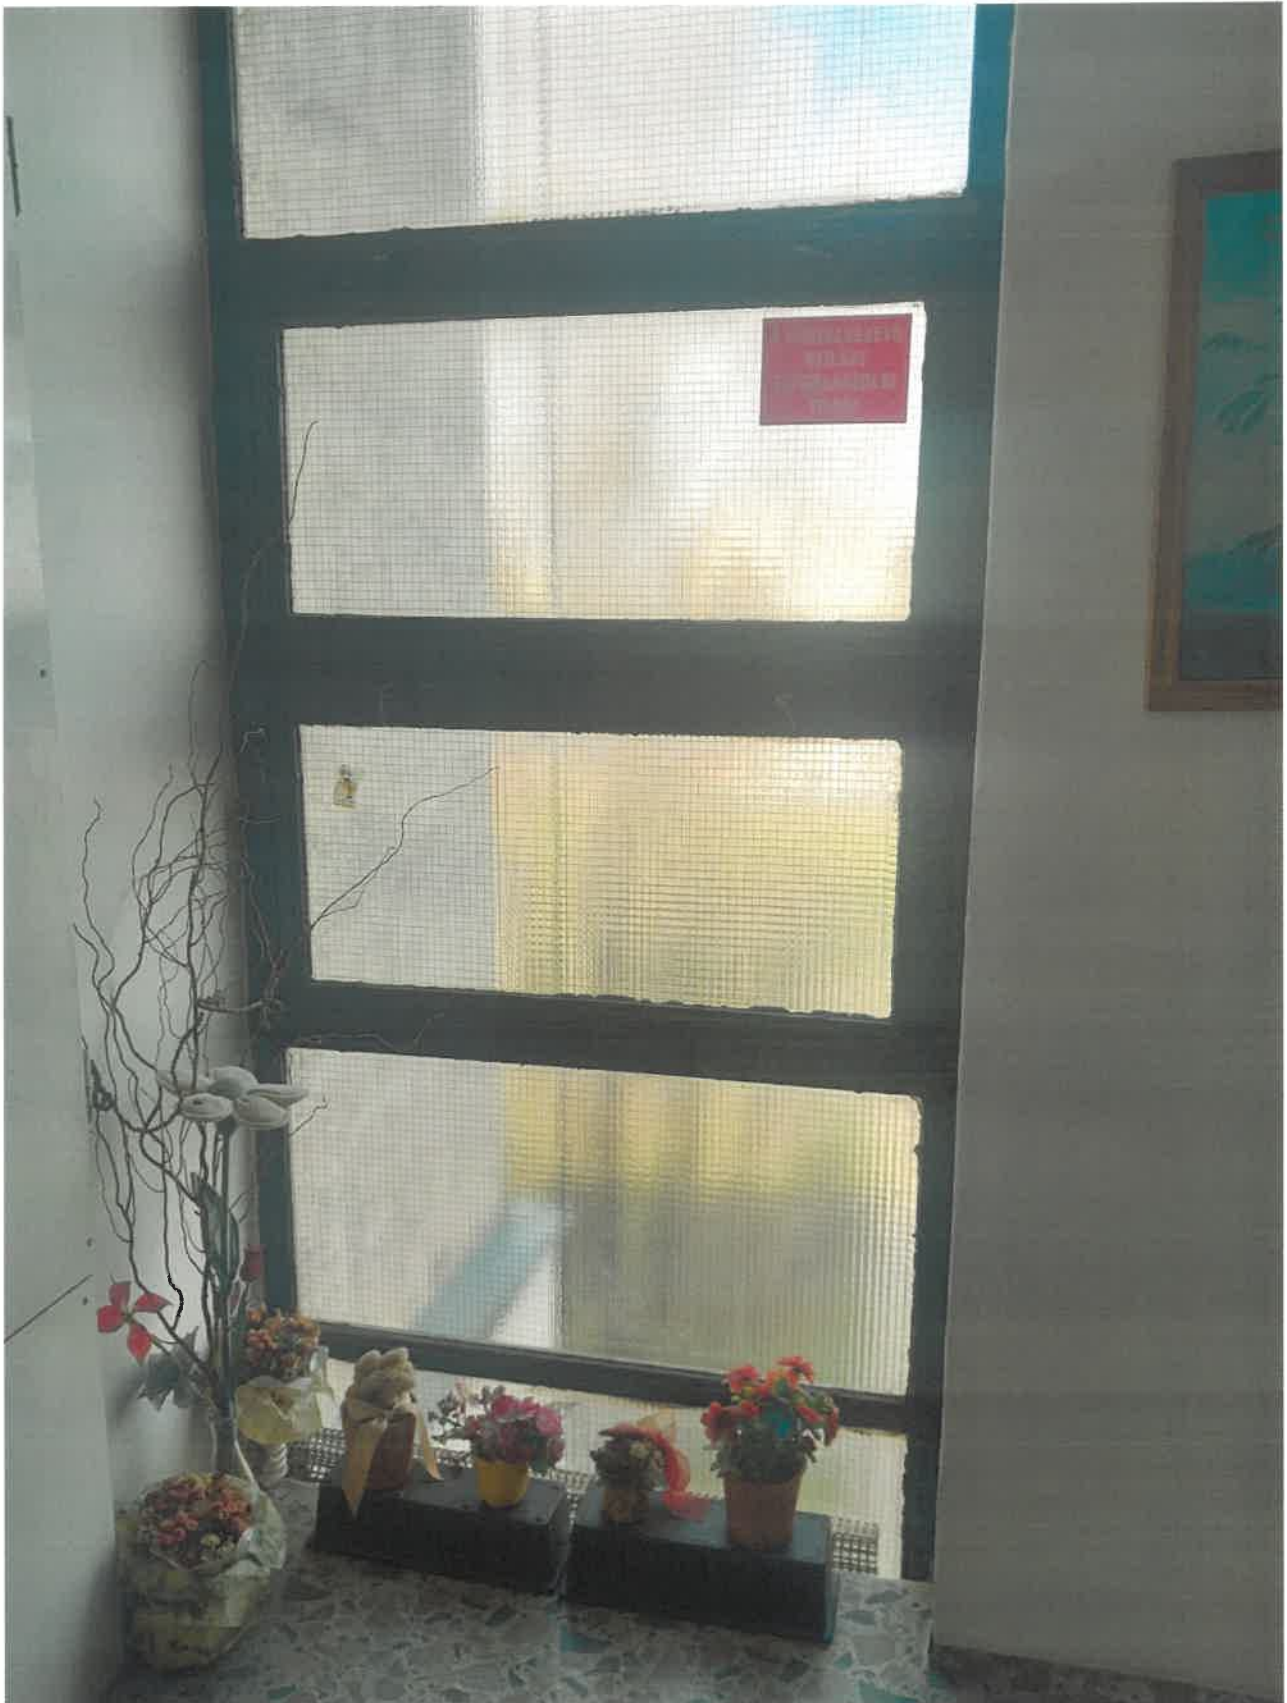
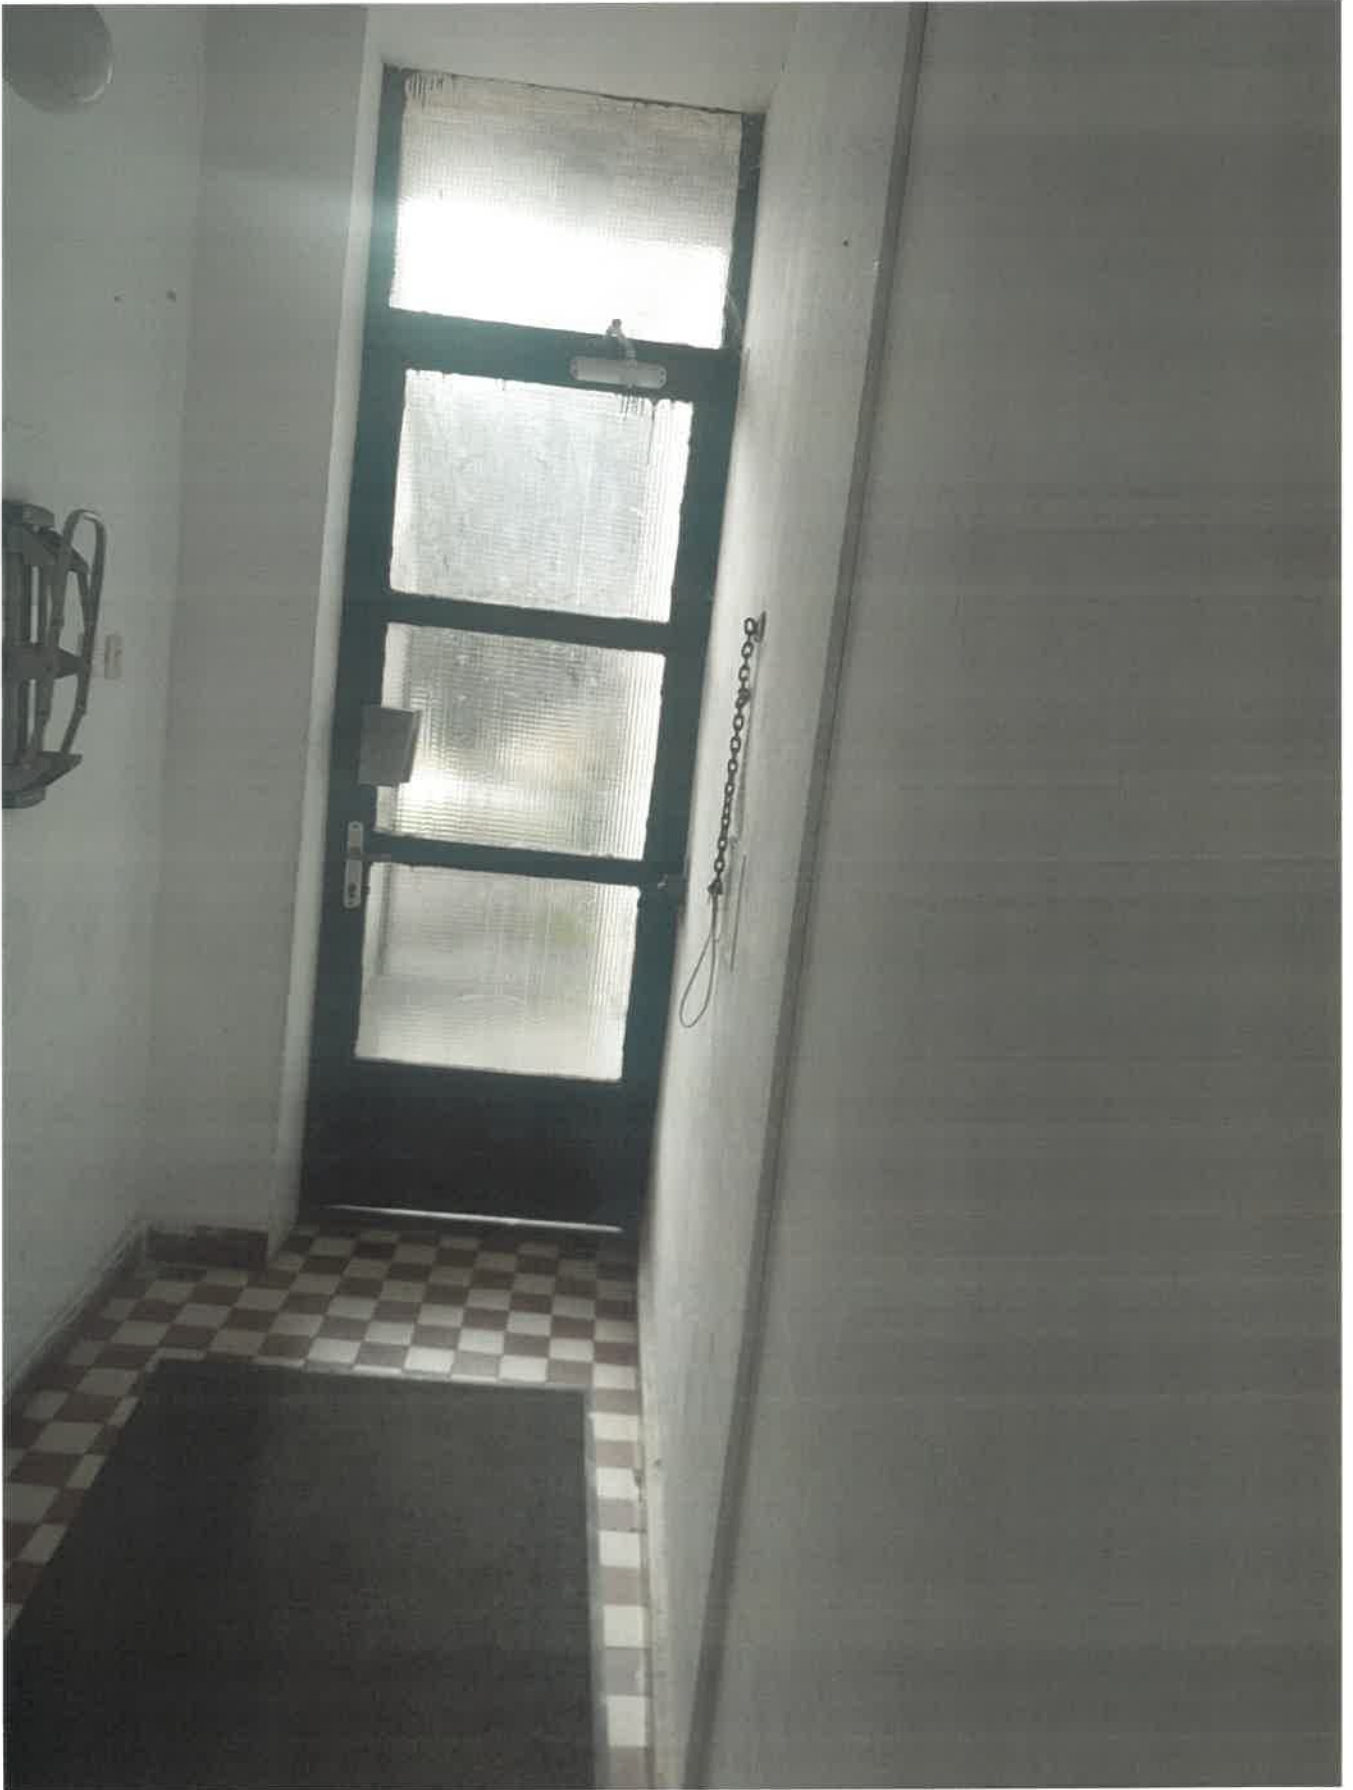
Belső nyílászárók, sorolt szerkezetek

A lépcsőházi sorolt szerkezetek cseréjére még nem került sor, állapotuk megfelelő, azonban az esővíz beázásokat okozhat, karbantartásuk javasolt. A lakásokban lévő nyílászárók cseréjéről a lakástulajdonosok egyénileg gondoskodnak.

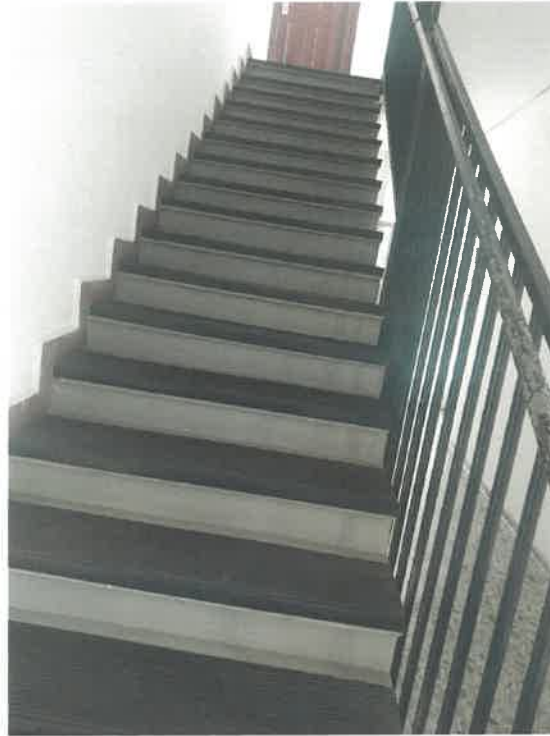
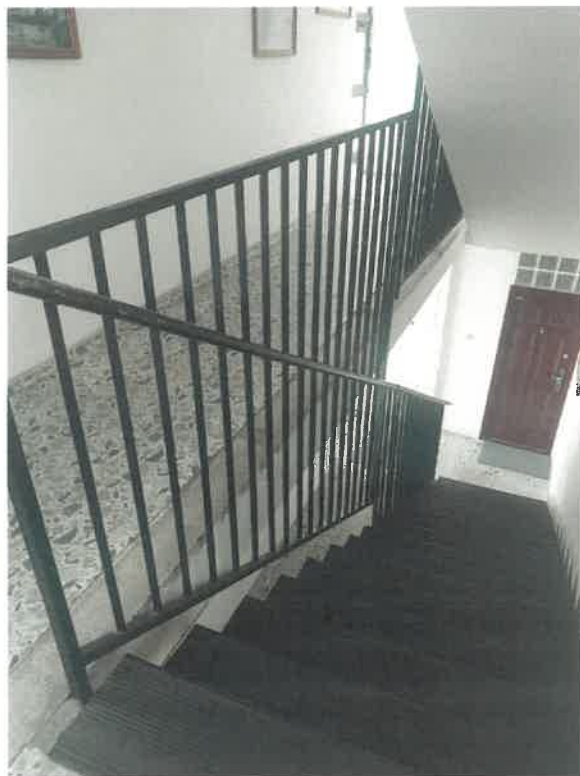
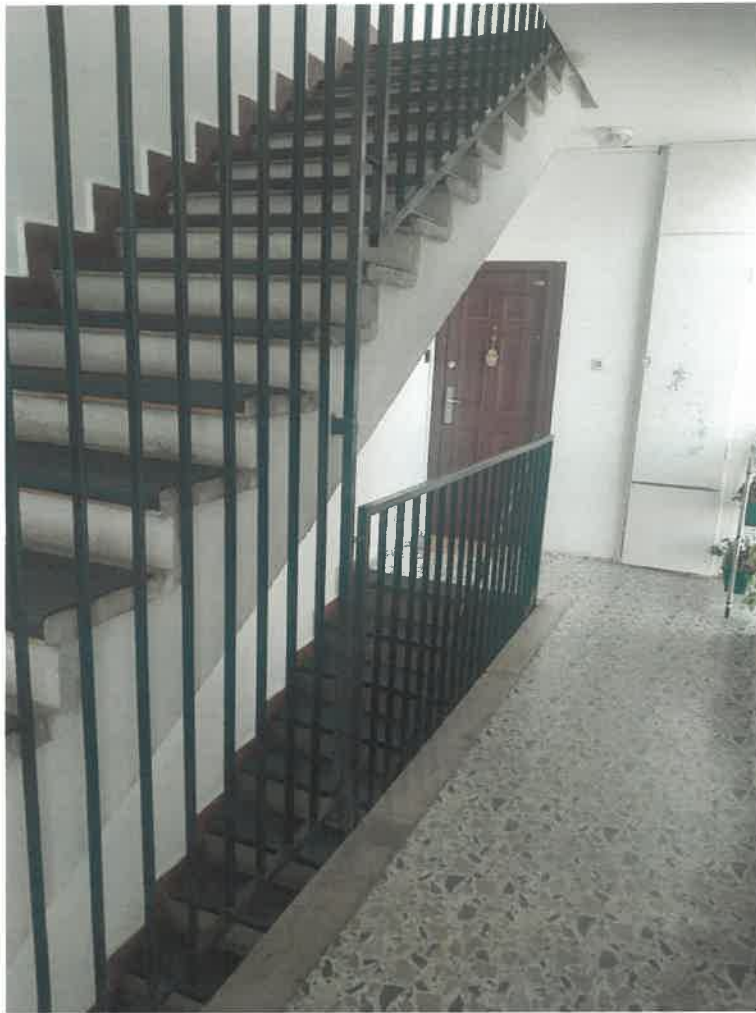
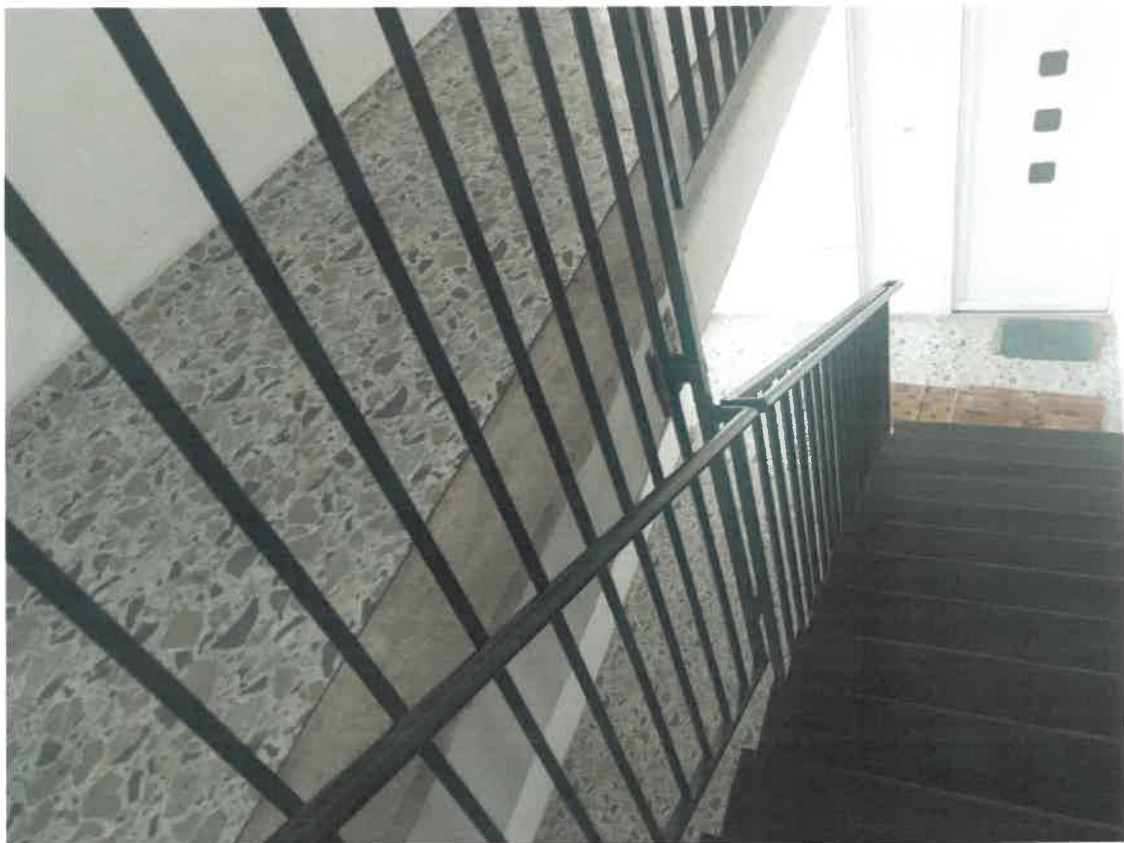
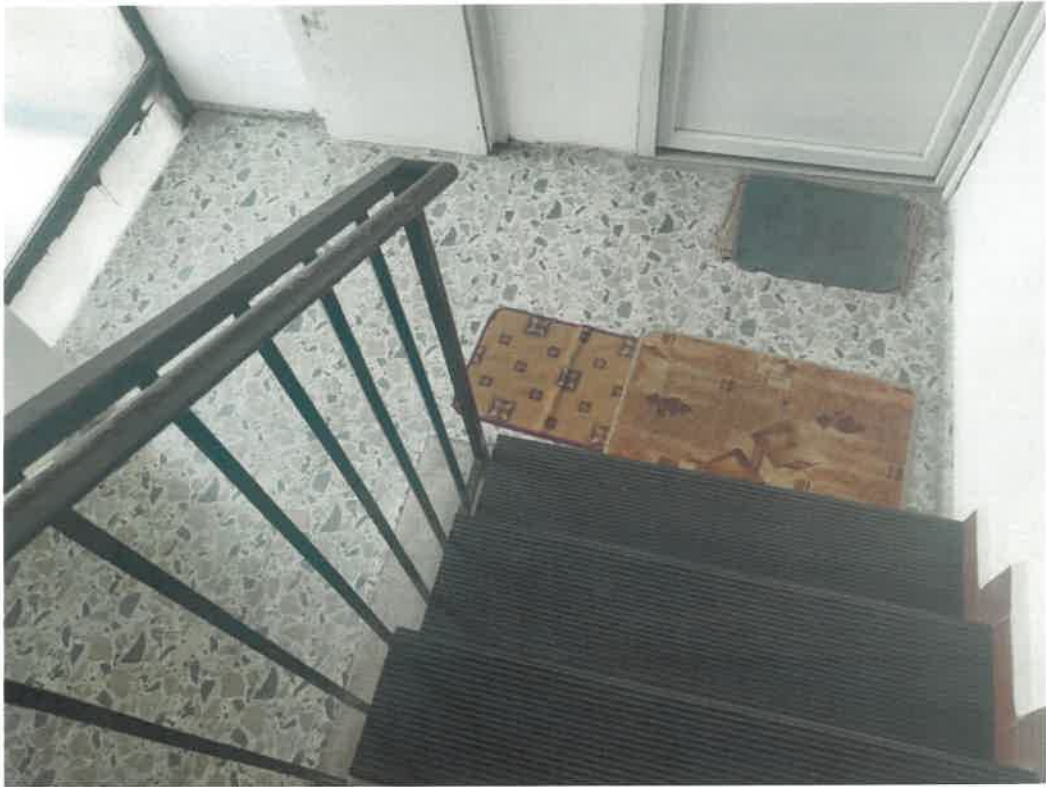
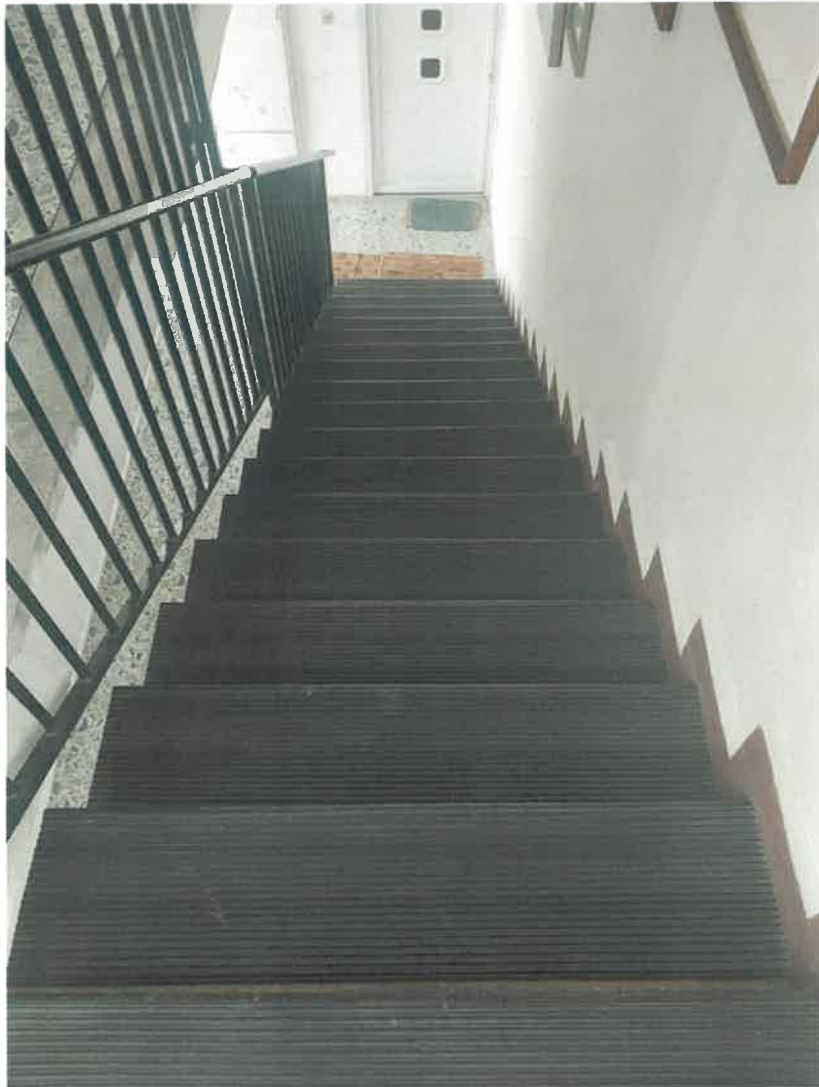
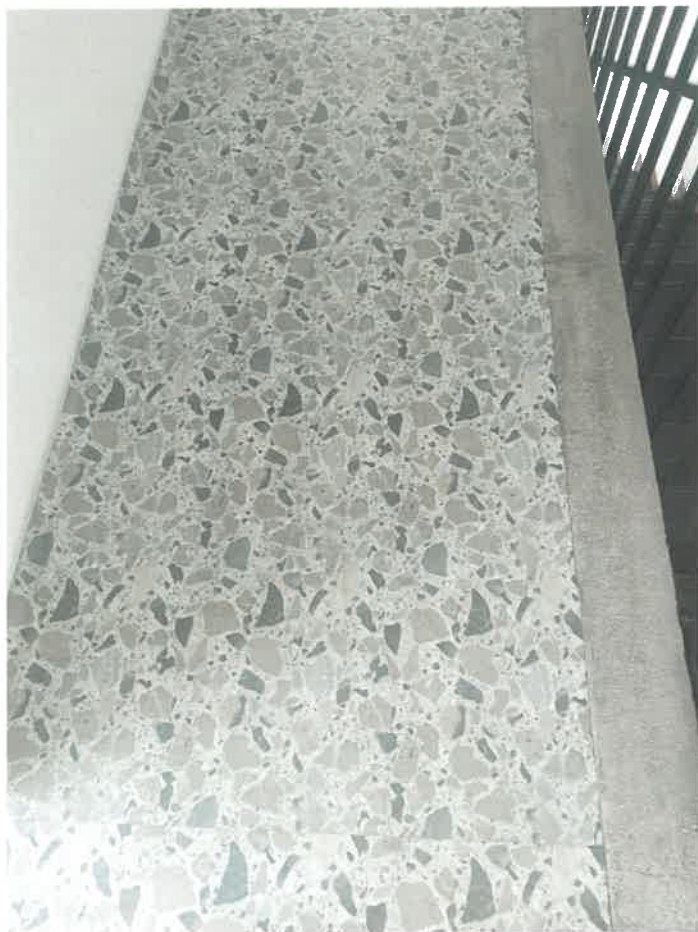
Lépcsőházi burkolatok, korlát

A lépcsőházban lévő burkolatok folytonosak, hiány a felmérés időpontjában nem volt. Az aljzat PVC és hidegburkoló lapokból-lemezből került kialakításra. A korlátok állapota és rögzítése biztonságosnak mondható.
