Összefogás Lakásszövetkezet

Állagfelmérés 2024.

1165 Budapest, Dóra tér 3.

Cím: Centenárium Lakótelep II. ütem, 1165. Budapest, Dóra tér 3. Hrsz 107100/14

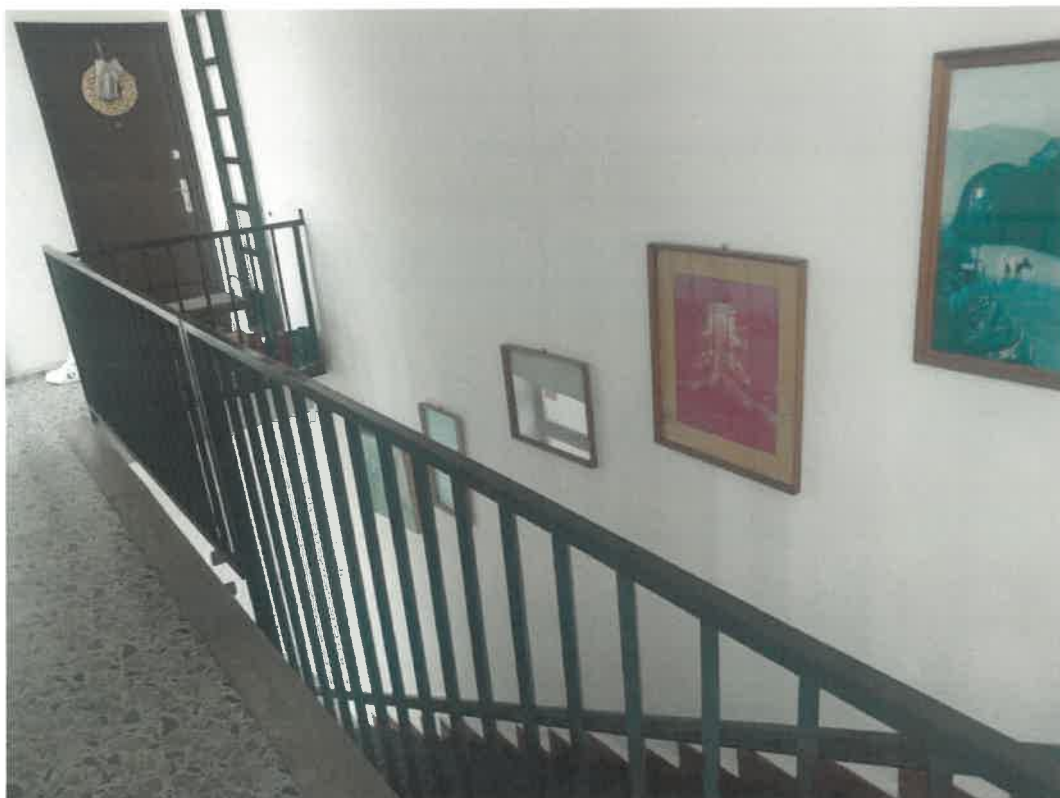
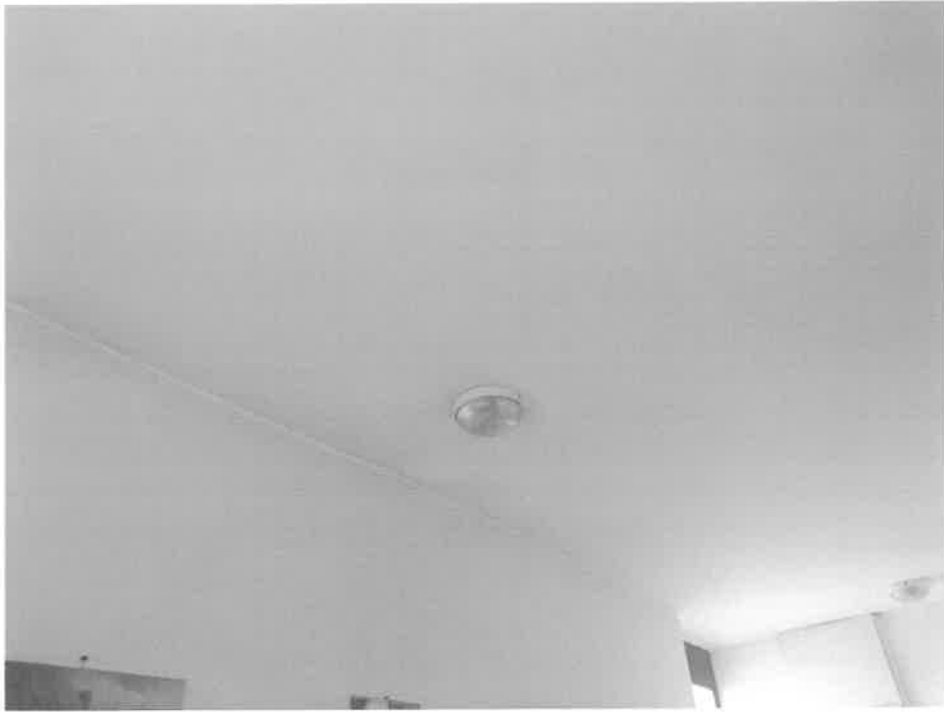
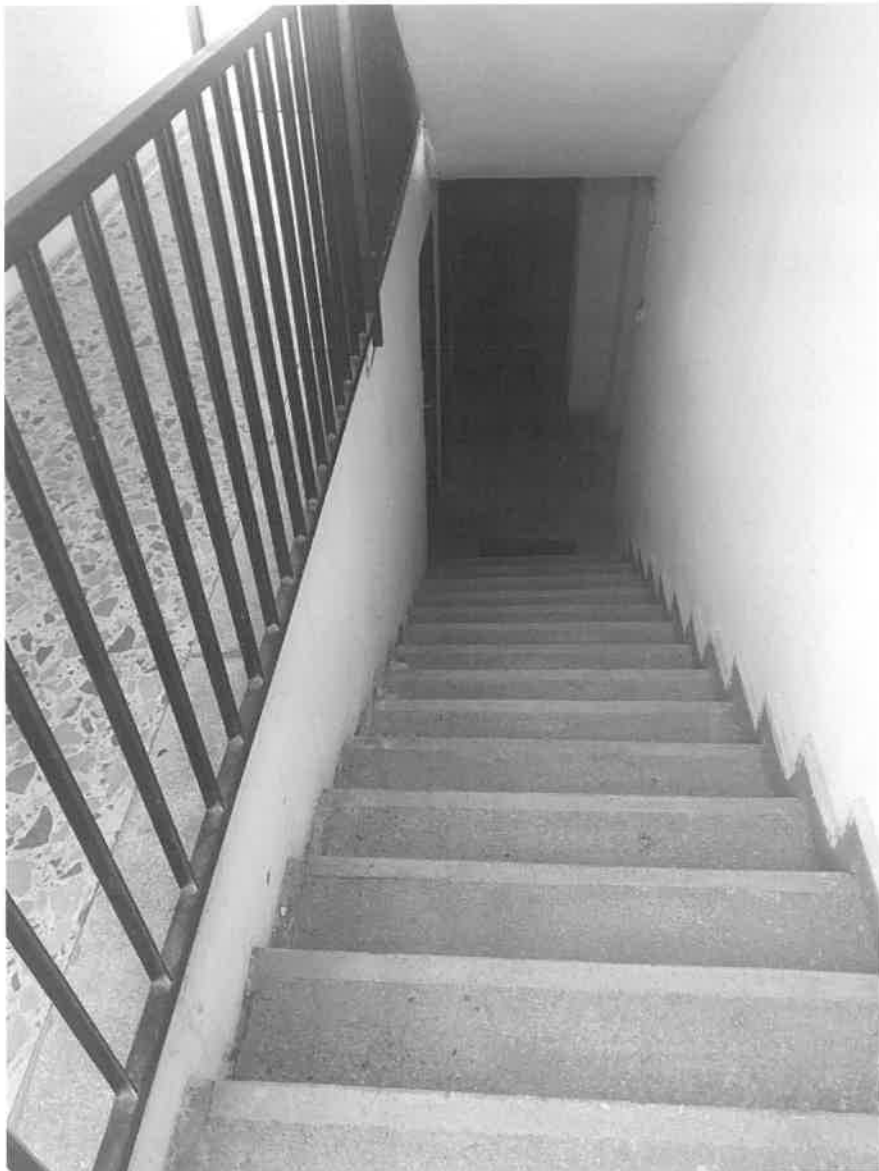
Lépcsőházi falak állapota

A lépcsőházban a falburkolatok festése már időszerű, a természetes elhasználódás, és a költözések miatt a falfelület helyenként foltos.

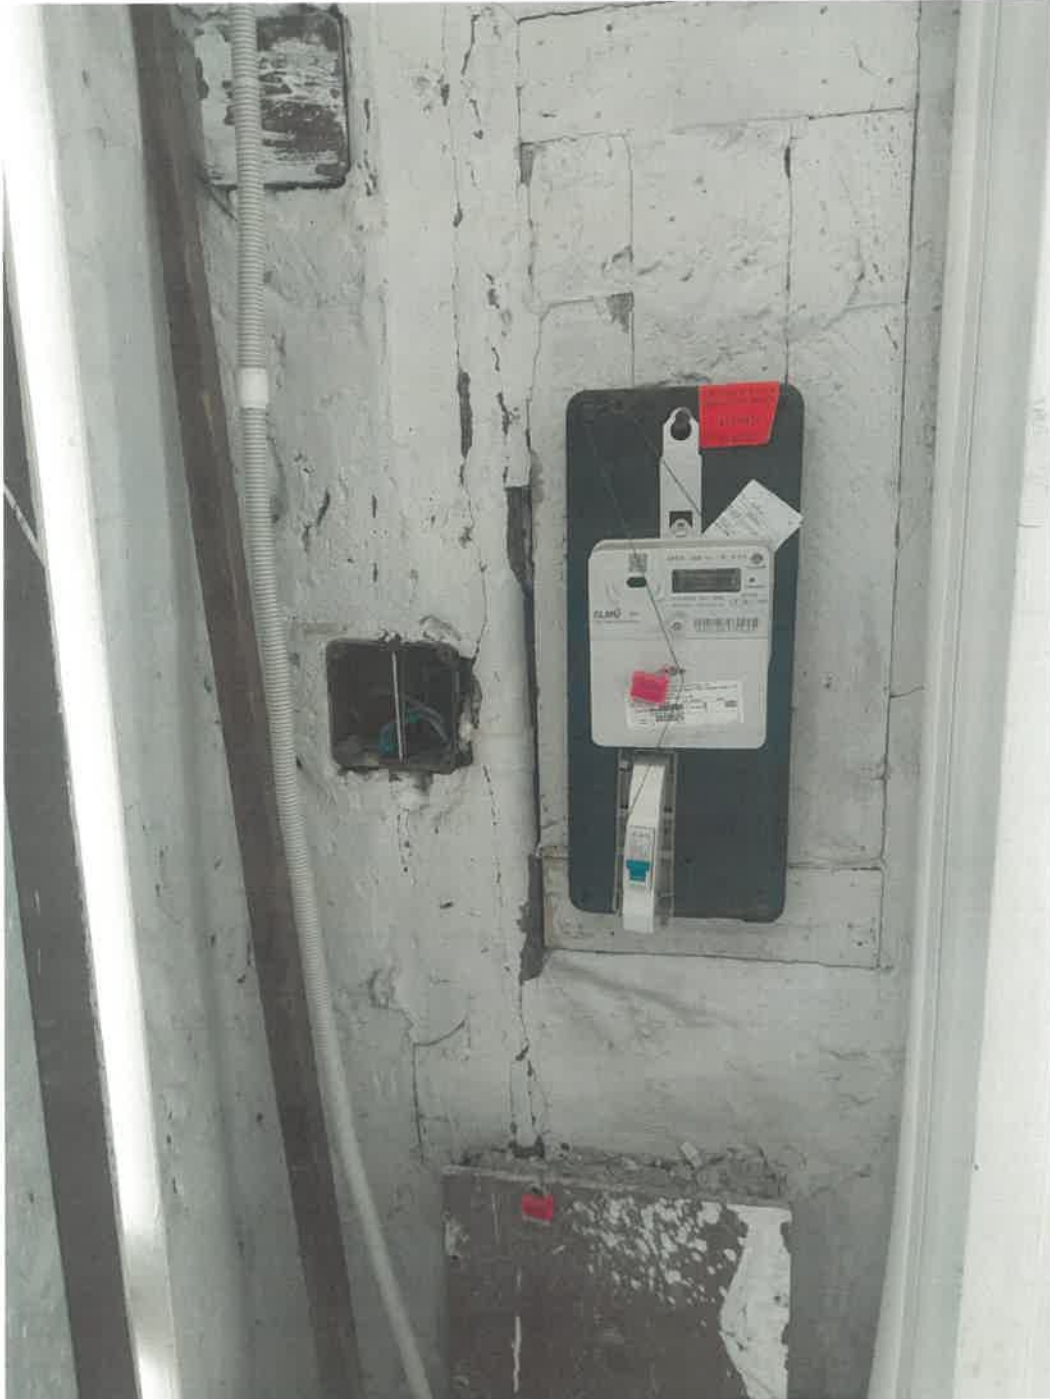
Áramellátás

Az épület áramellátását, a földszinten az áramfogadó helyiségben az ELMŰ által elhelyezett kapcsolószekrény biztosítja, a lakások elektromos ellátását a szinten elhelyezett, önálló villanyóra biztosítja. Az épület villamos biztonságtechnikai felülvizsgálatai által megállapított hiányosságokat a felmérés nem tartalmazza. A villanyórák utáni hálózat karbantartásáról a lakástulajdonosok gondoskodnak.
