Összefogás Lakásszövetkezet

Állagfelmérés 2024.

1165 Budapest, Dóra tér 4.

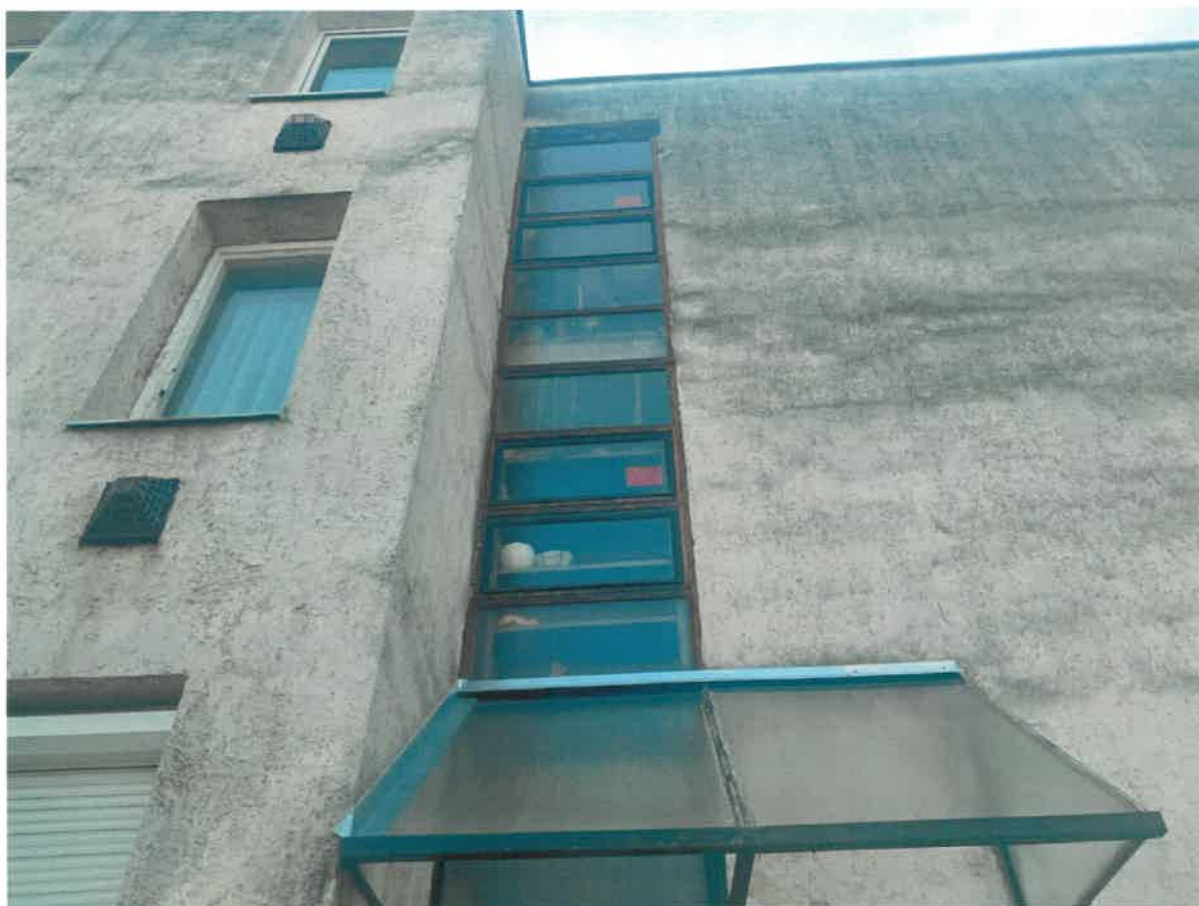
Külső vakolat

Az épület oldalfala vakolt, kőporozott korának megfelelő állapotú. Helyenként a természetes épületmozgás következtében, főleg az öntött beton koszorúk környékén repedések jelentek meg. A korábbi javítások már helyenként meglazultak, vakolathullást idézhetnek elő. Ezek további vizsgálata, karbantartása javasolt.

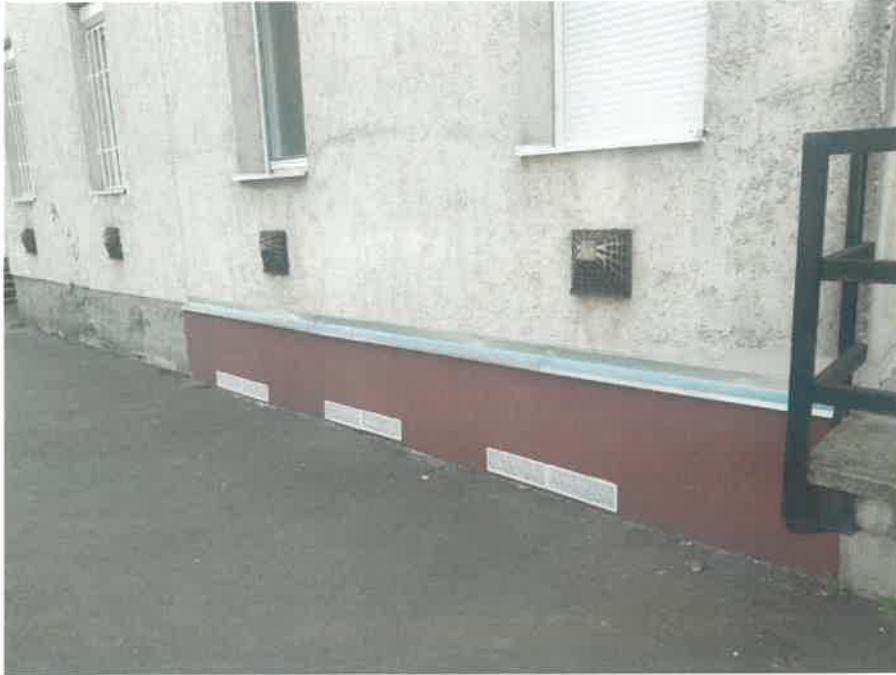
Lábazat

Az épület lábazatának felújítása- hőszigetelése 2020-ban elkészült, felújítása egyelőre nem időszerű, azonban karbantartása-tisztítása javasolt.

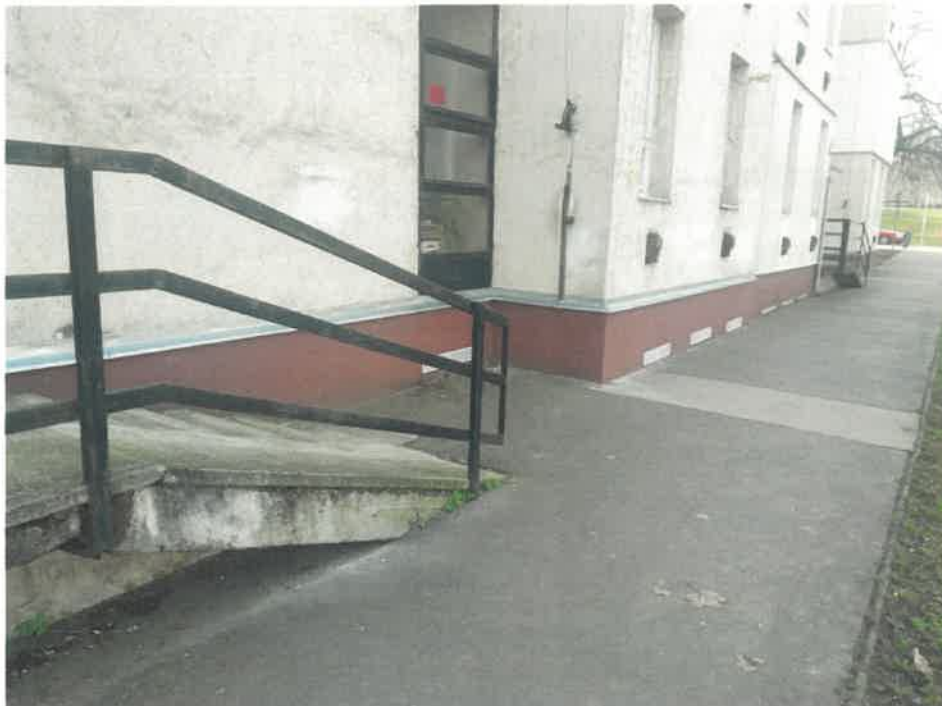
Főbejárat lépcső

A főbejáráthoz vezető beton/aszfalt burkolat épp, a lépcső felújítása ismeretlen időpontban megtörtént, állapota közlekedésre alkalmas.

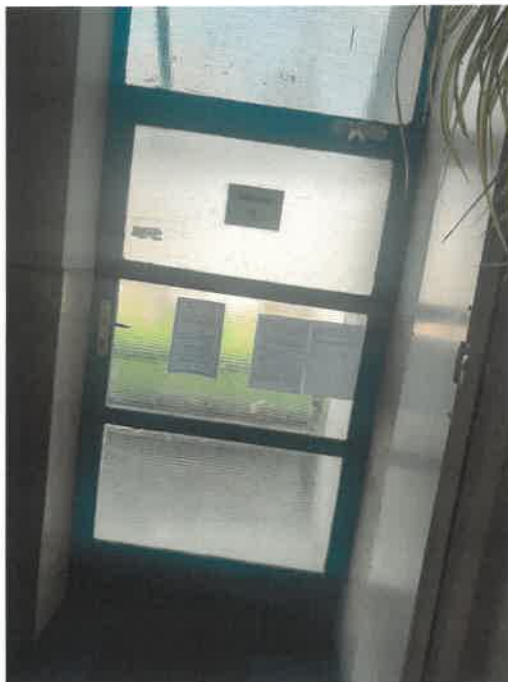
Bejárati ajtó

A belső, lépcsőházba vezető ajtó cseréje a „gödör” felől még nem történt meg, állapota megfelelő azonban hőszigetelő képessége kérdéses. A hátsó ajtó a Dóra téri parkoló felől cseréje elmaradt, megfelelő állapotú.

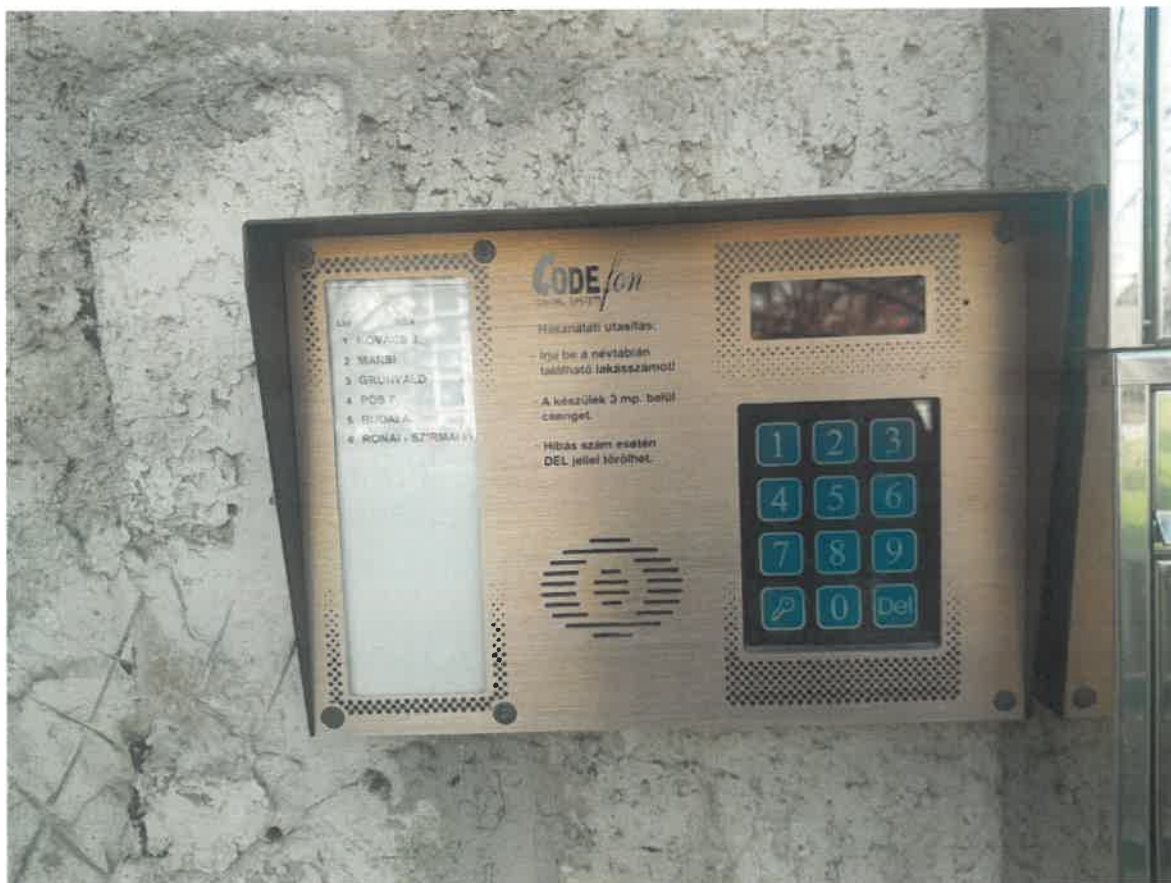
Kaputelefon rendszer

Kapu telefon a bejárati oldalon került kialakításra. Codefon típusú, karbantartása, szükség szerinti javítása rendszeresen megtörténik, állapota megfelelő.

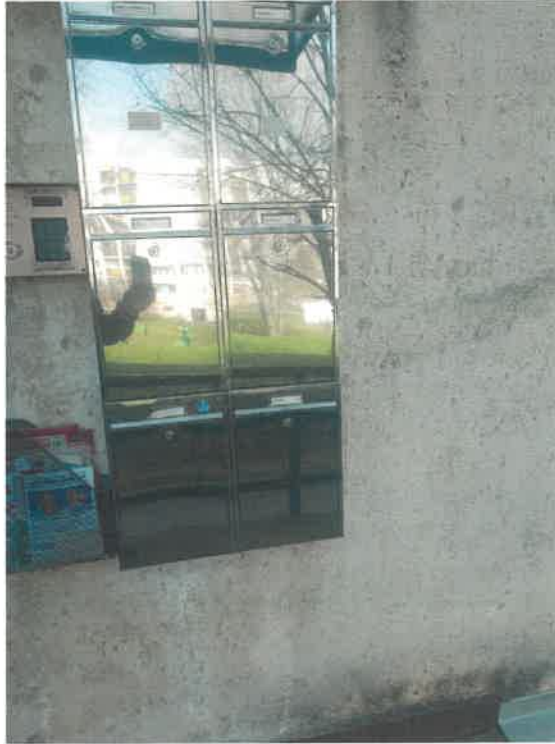
Postaládák

A postaládák a lépcsőház bejáratánál, épületen kívül a földszinten találhatóak, cseréjük az elmúlt években nem történt meg, állapotuk megfelelő, biztonságosnak mondható.

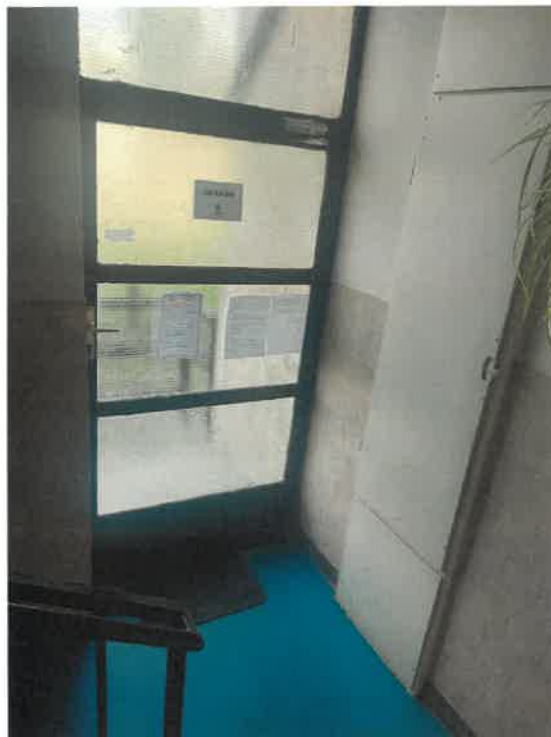
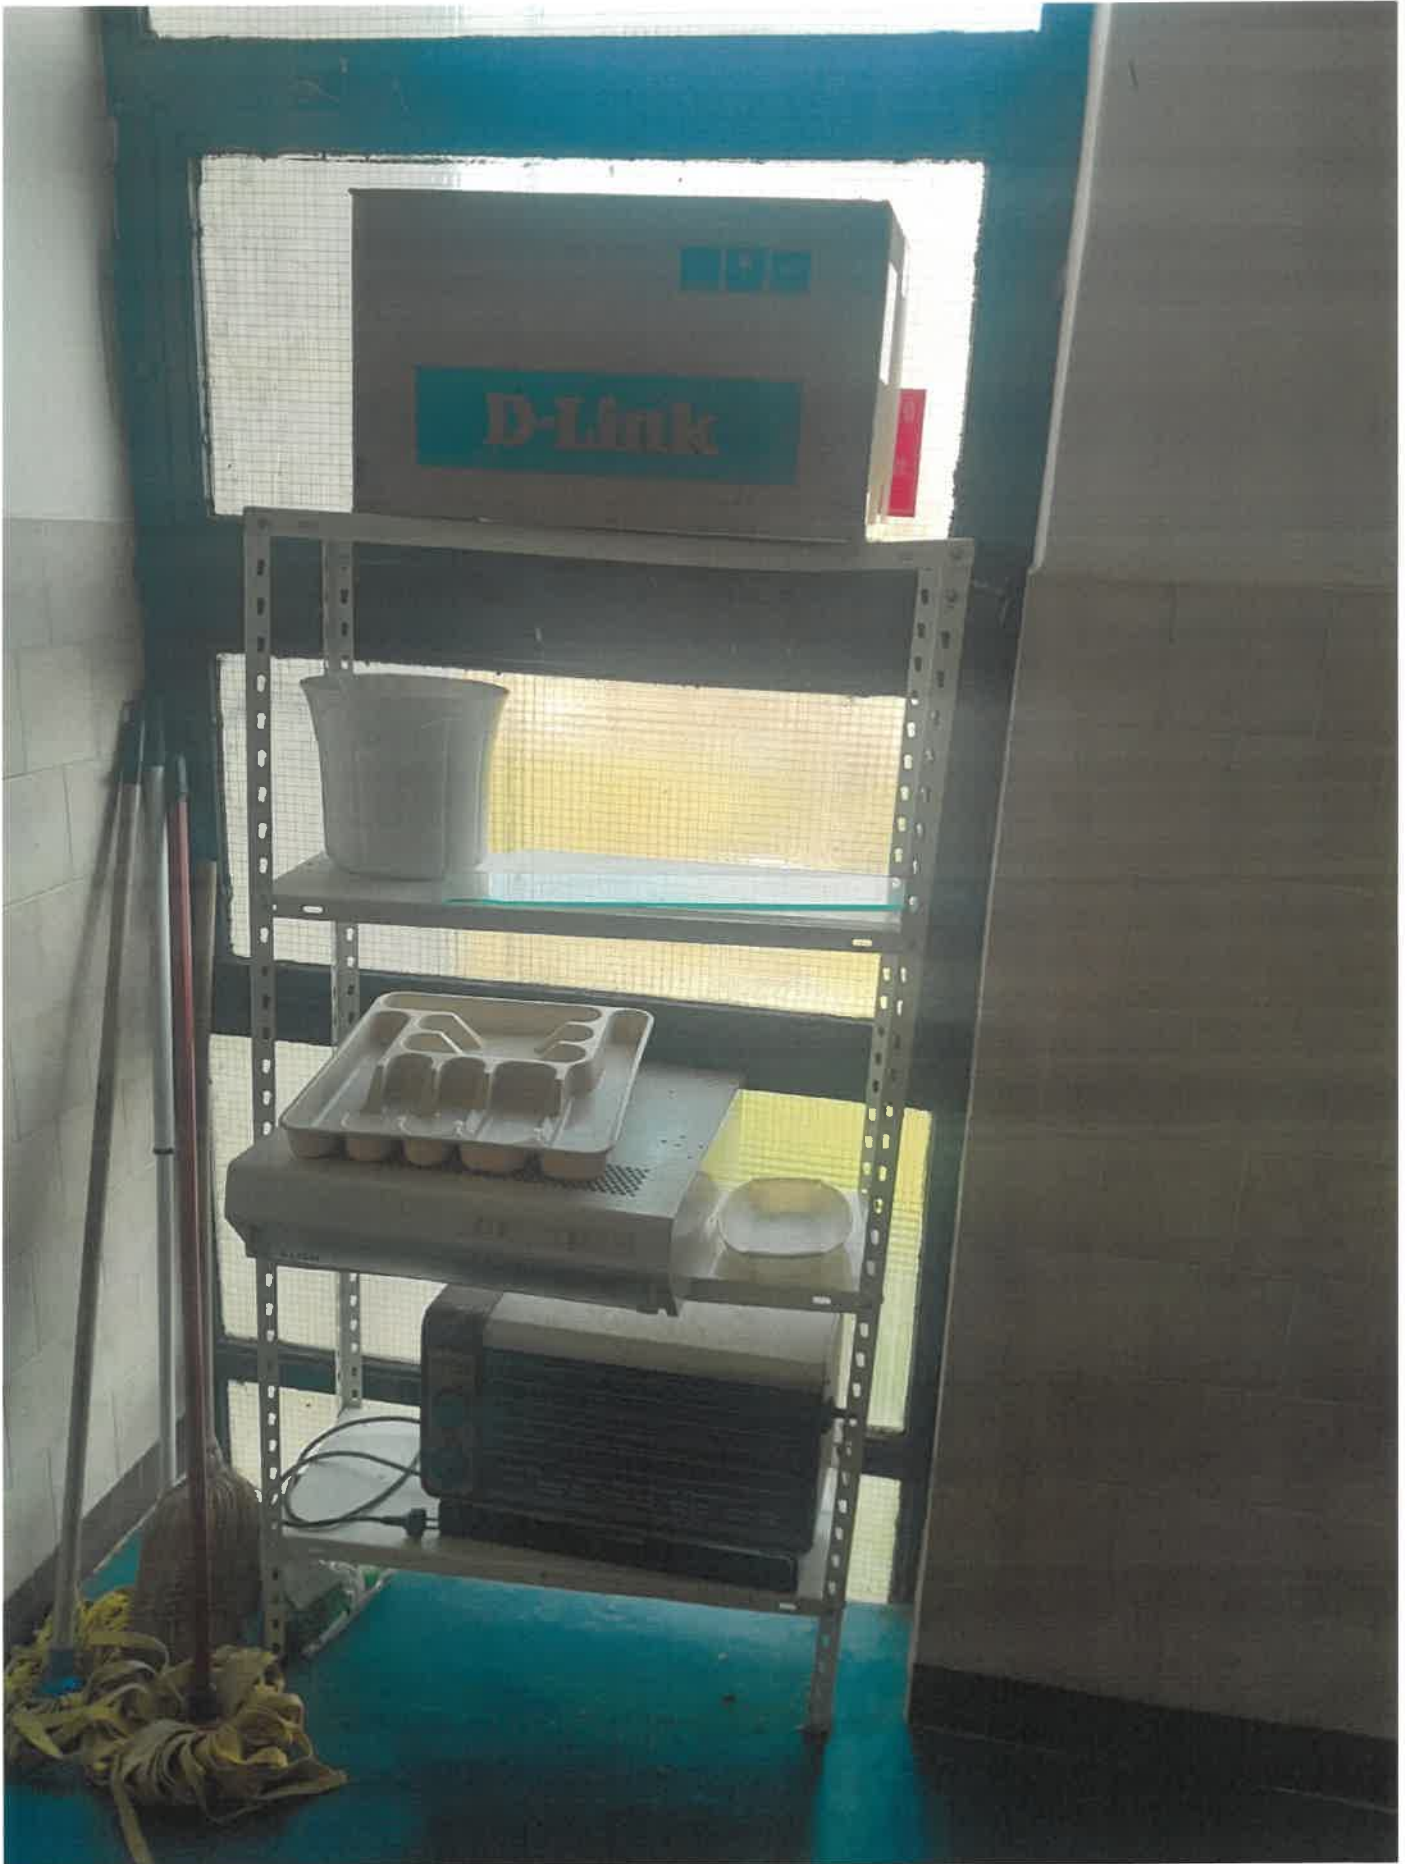
Belső nyílászárók, sorolt szerkezetek

A lépcsőházi sorolt szerkezetek cseréjére még nem került sor, állapotuk megfelelő, azonban az esővíz beázásokat okozhat, karbantartásuk javasolt. A lakásokban lévő nyílászárók cseréjéről a lakástulajdonosok egyénileg gondoskodnak.

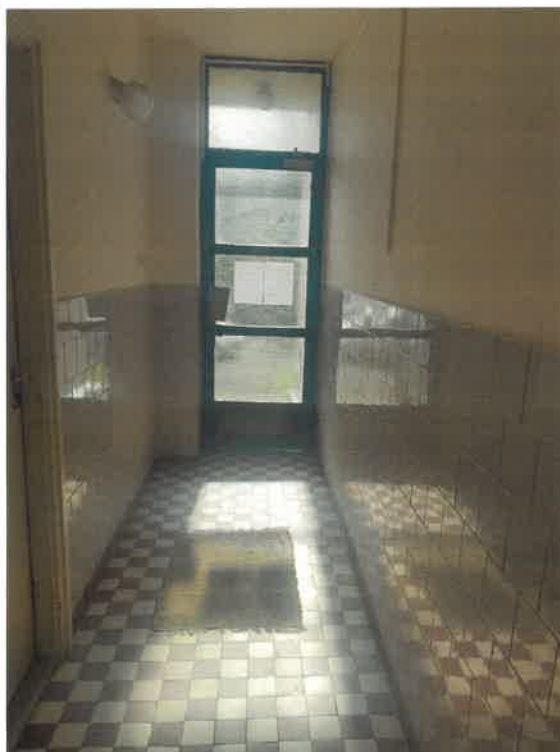
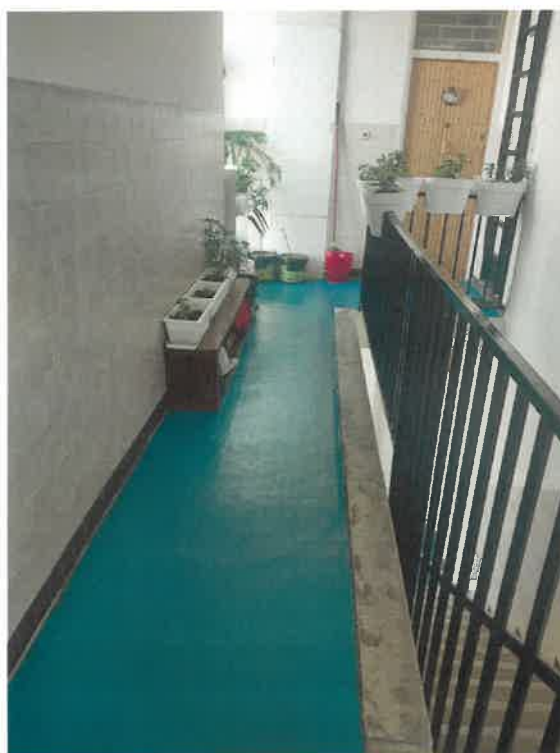
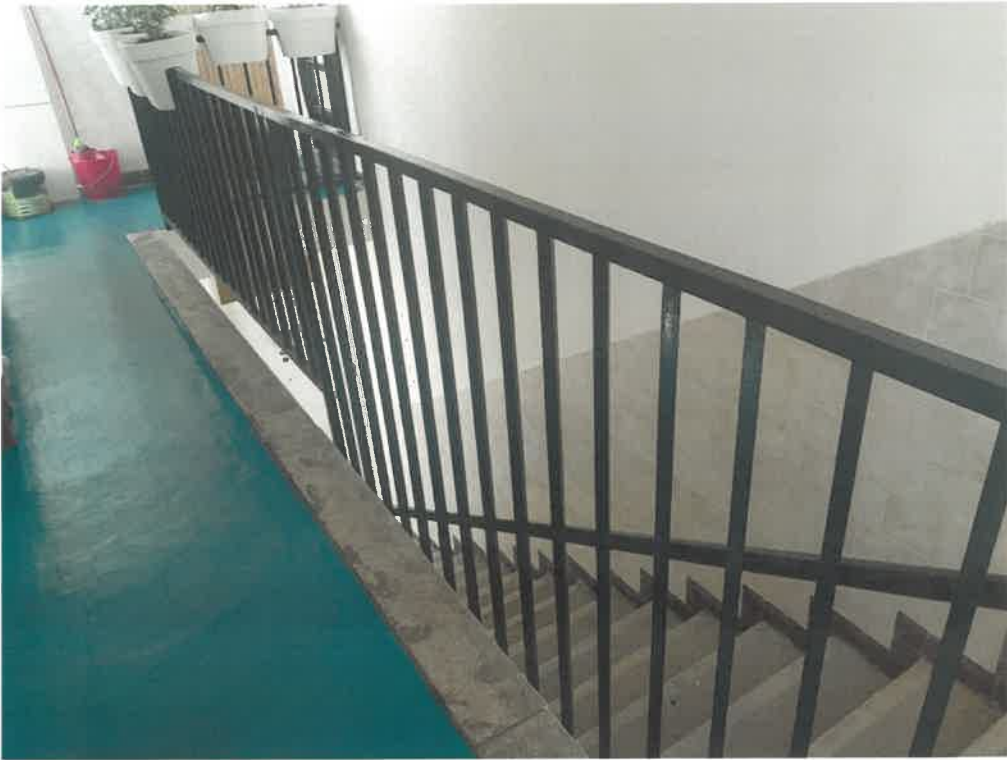
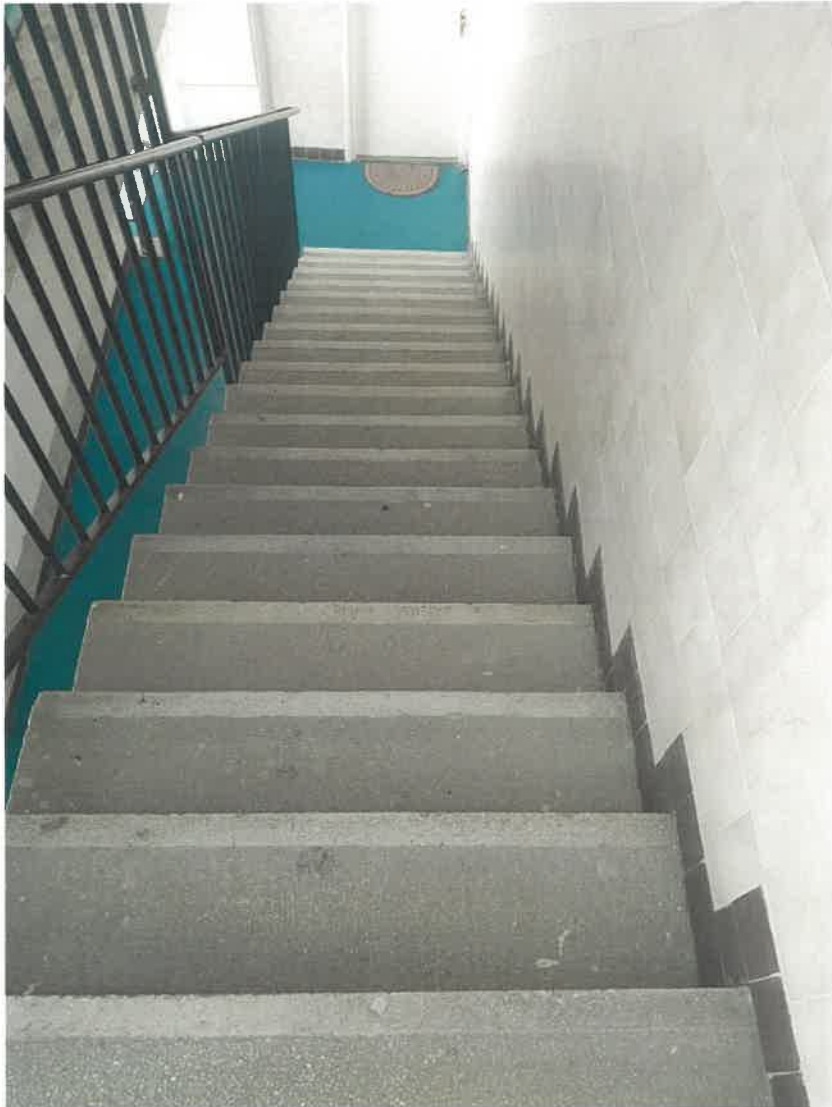
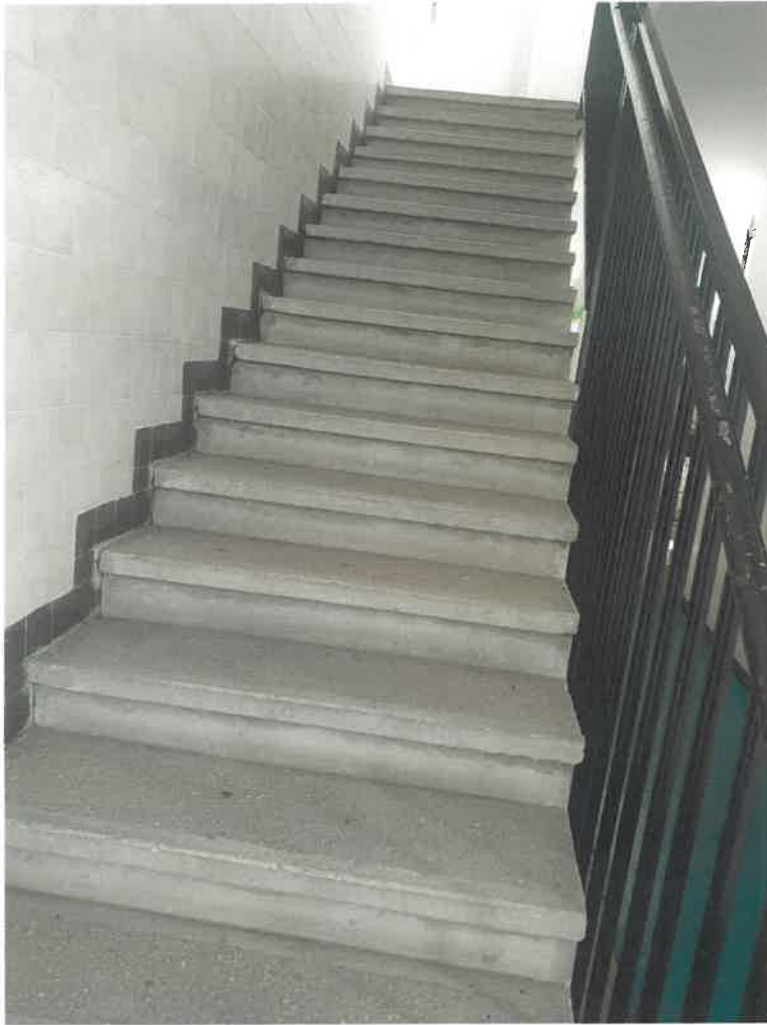
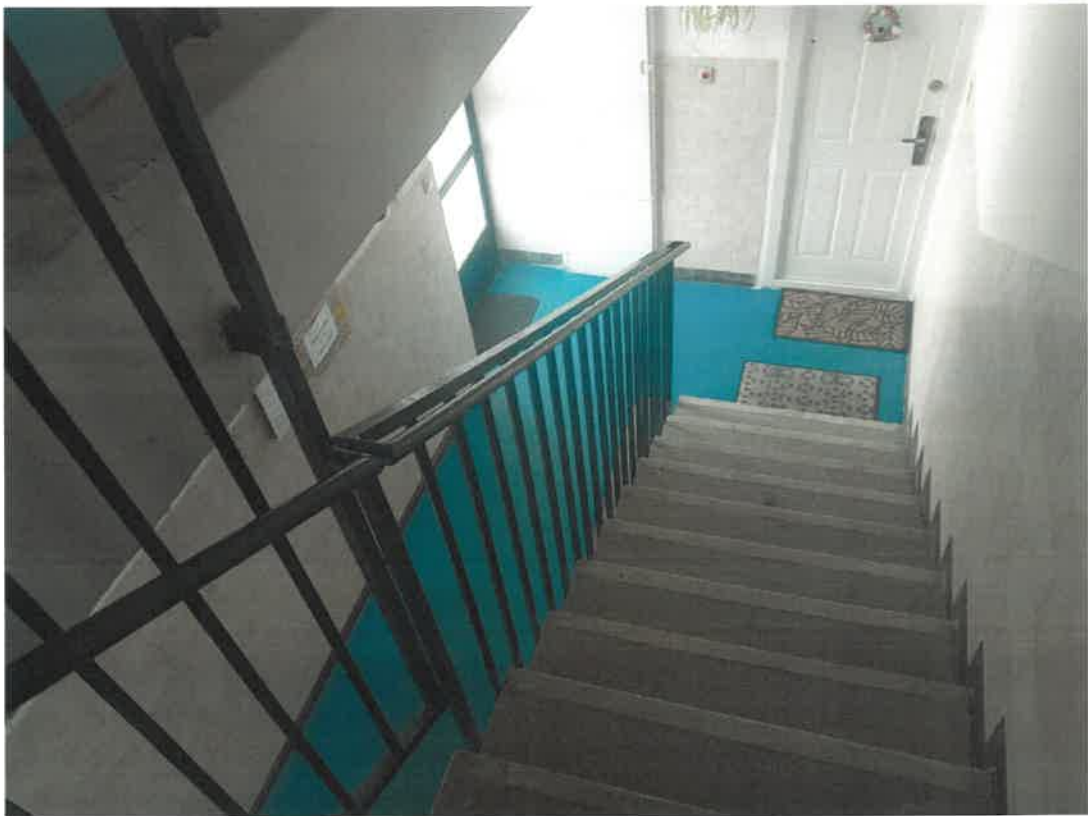
Lépcsőházi burkolatok, korlát

A lépcsőházban lévő burkolatok folytonosak, hiány a felmérés időpontjában nem volt. Az aljzat PVC és hidegburkoló lapokból-lemezből került kialakításra. A korlátok állapota és rögzítése biztonságosnak mondható.

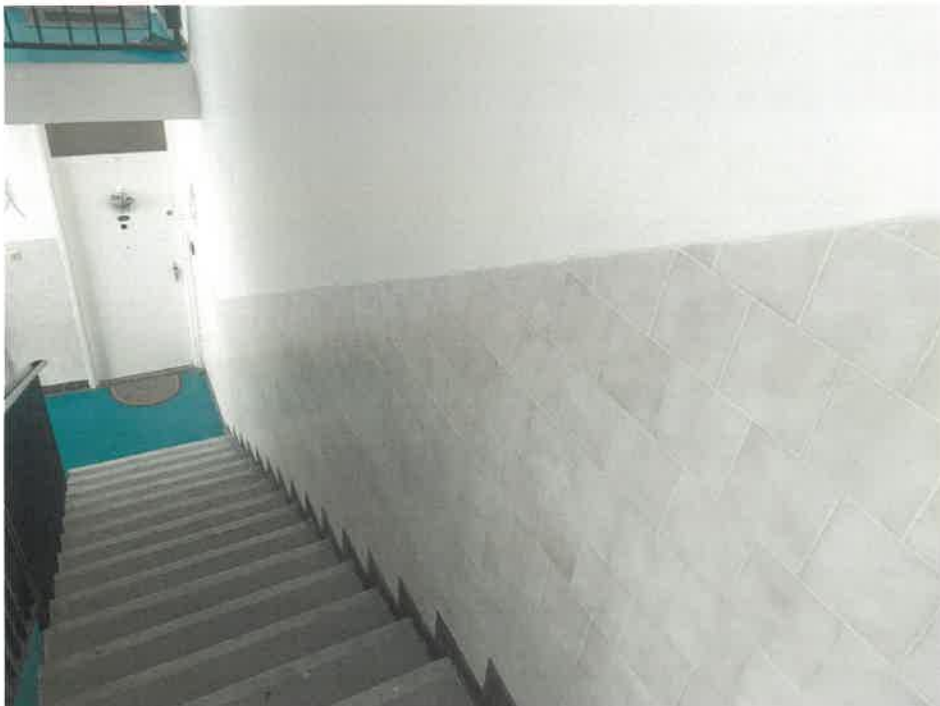
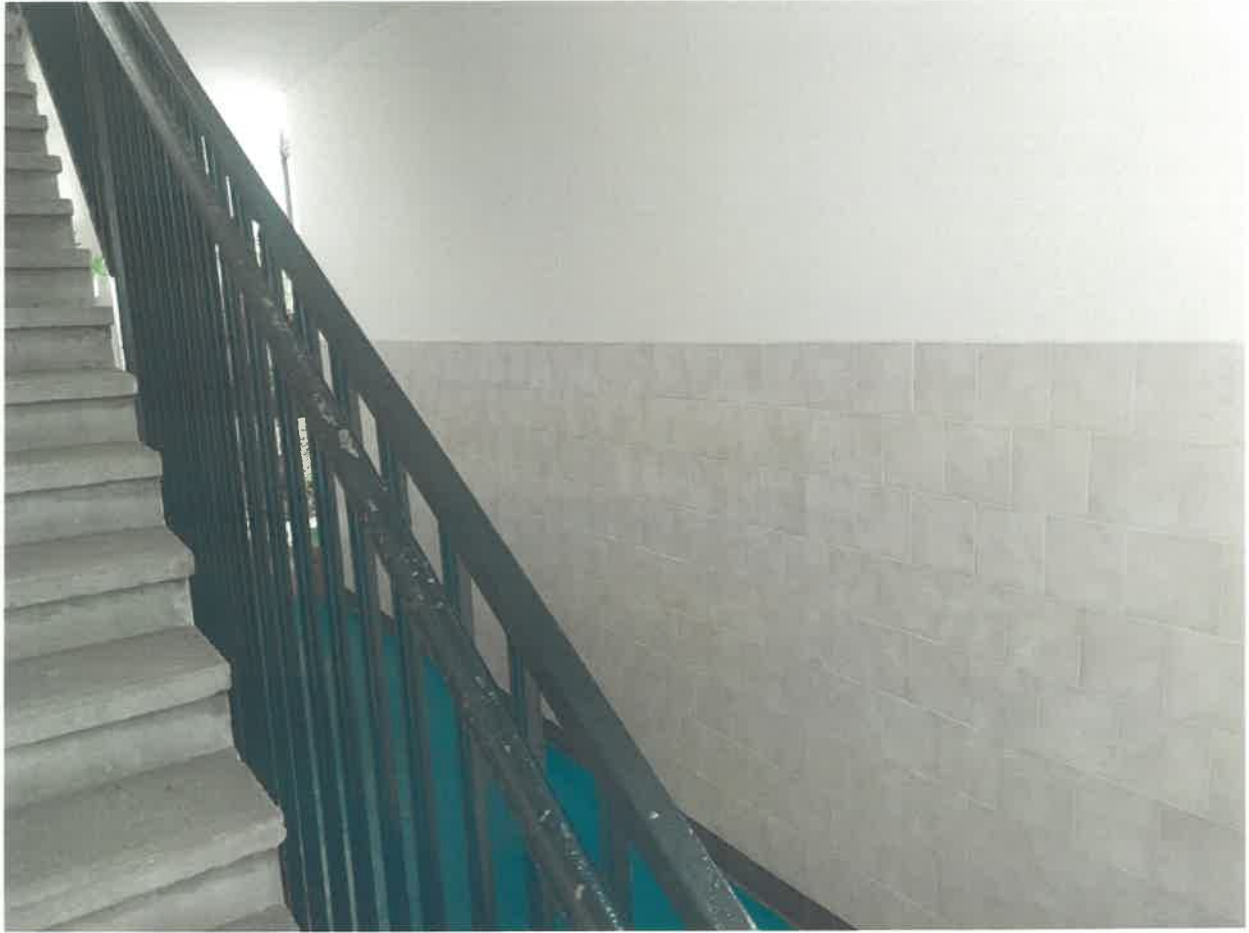
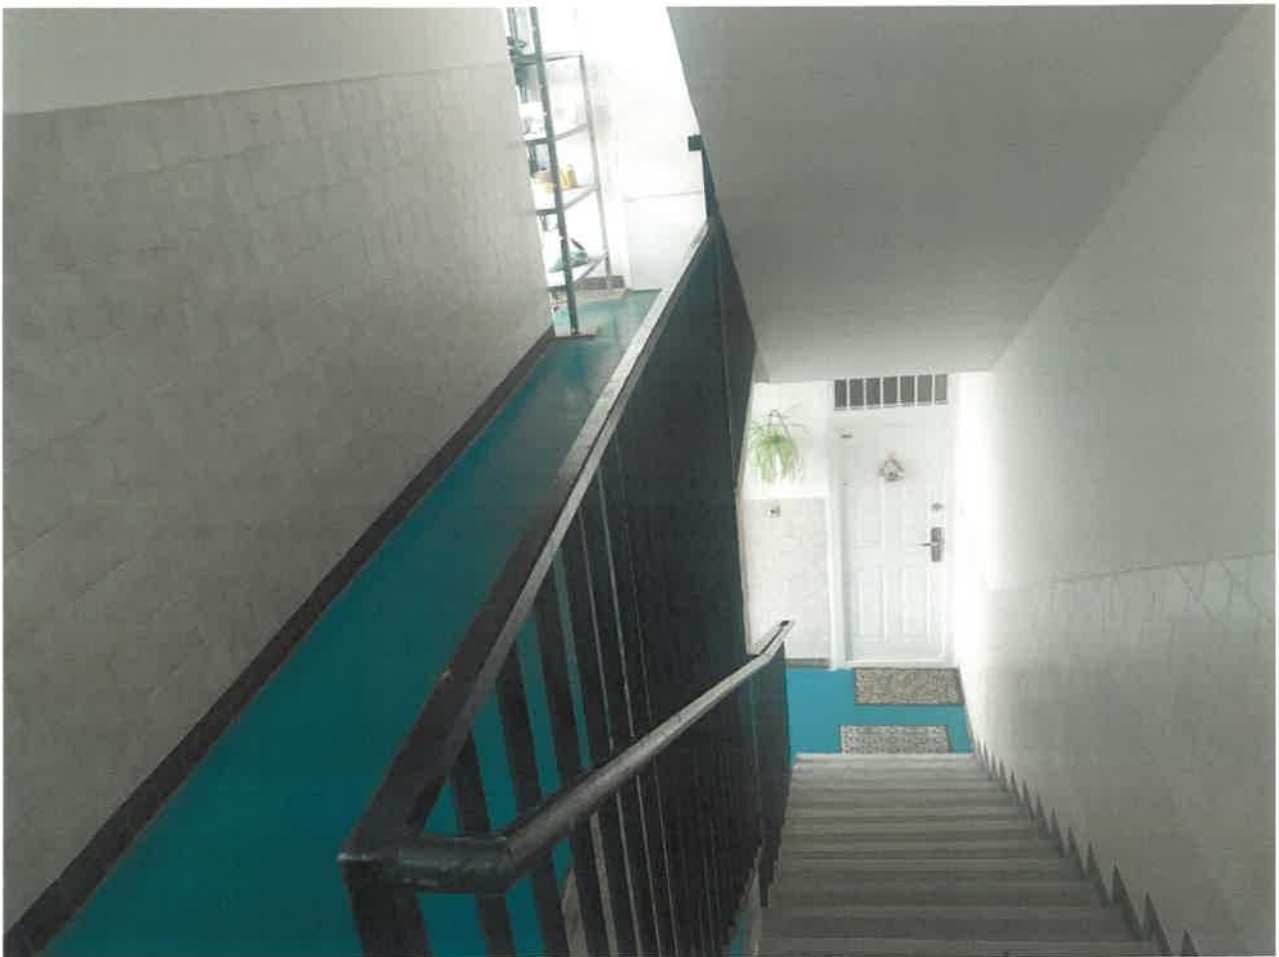
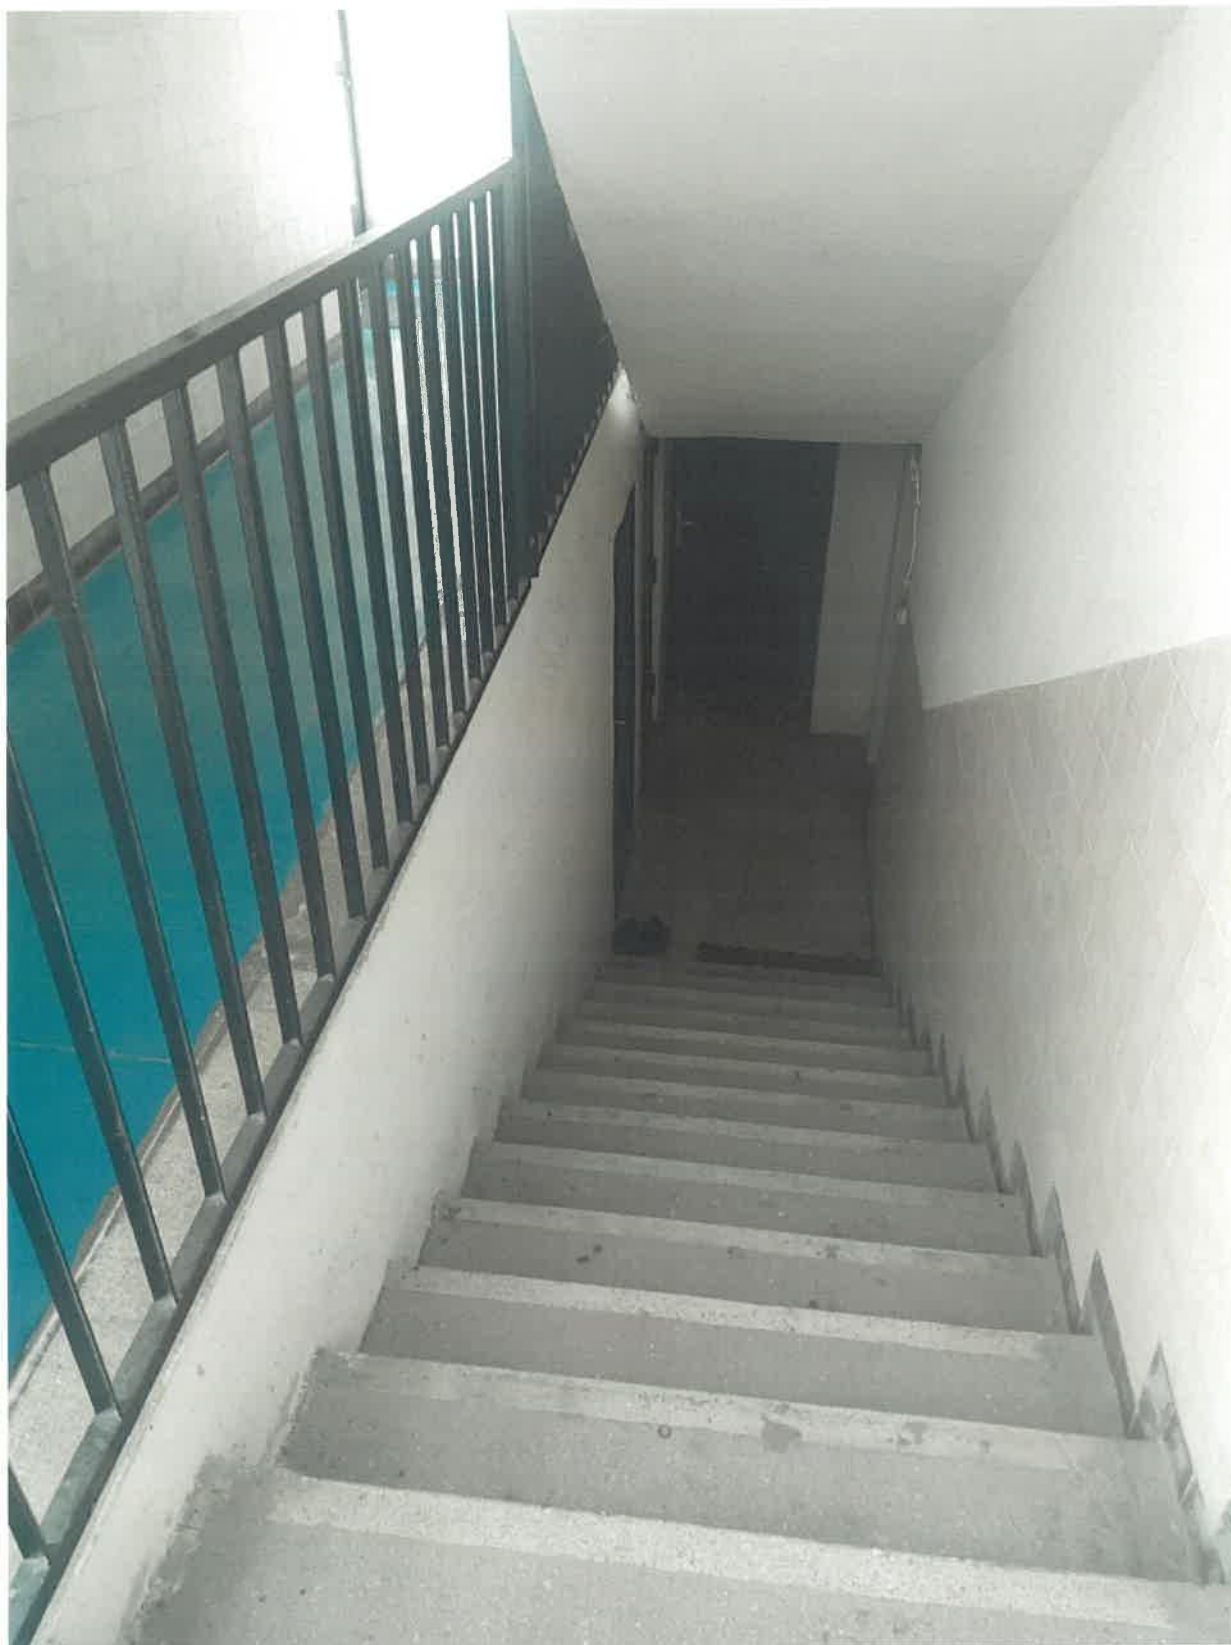
Lépcsőházi falak állapota

A lépcsőházban a falburkolatok festése már időszerű, a természetes elhasználódás, és a költözések miatt a falfelület helyenként foltos.
