Összefogás Lakásszövetkezet
1165 Budapest, Hilda utca 1.

Állagfelmérés 2024.

1165 Budapest, Dóra tér 5.

Készítette: Schvab Ferenc

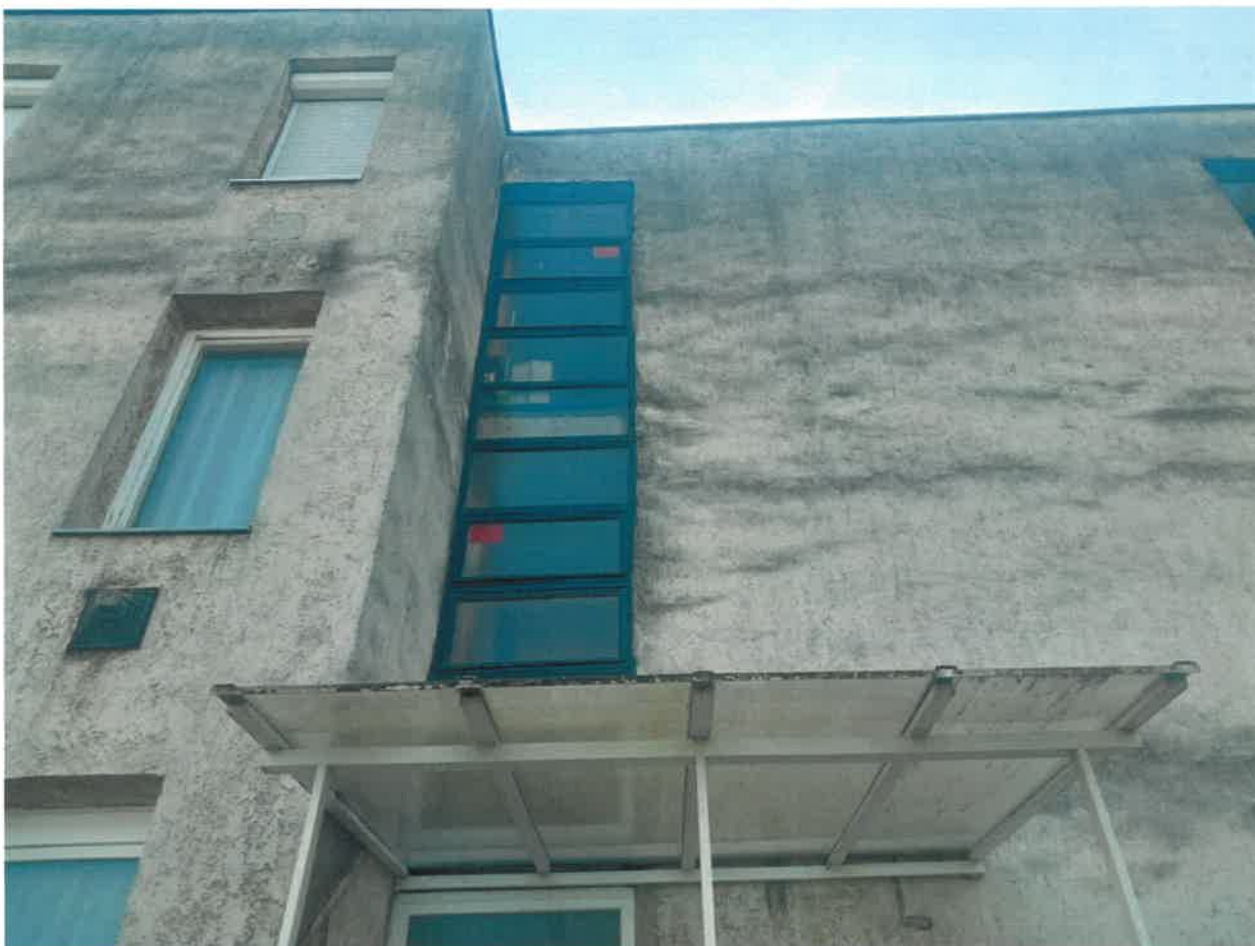
Külső vakolat

Az épület oldalfala vakolt, kőporozott korának megfelelő állapotú. Helyenként a természetes épületmozgás következtében, főleg az öntött beton koszorúk környékén repedések jelentek meg. A korábbi javítások már helyenként meglazultak, vakolathullást idézhetnek elő. Ezek további vizsgálata, karbantartása javasolt.

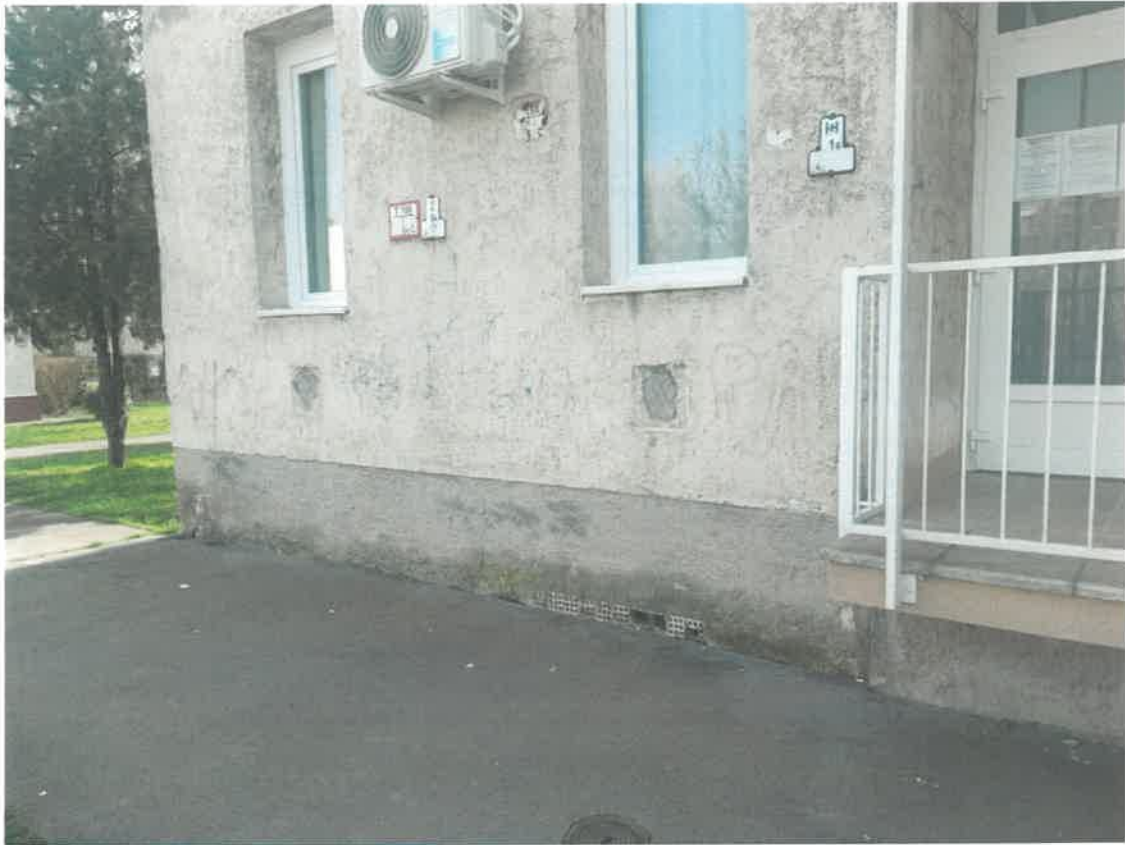
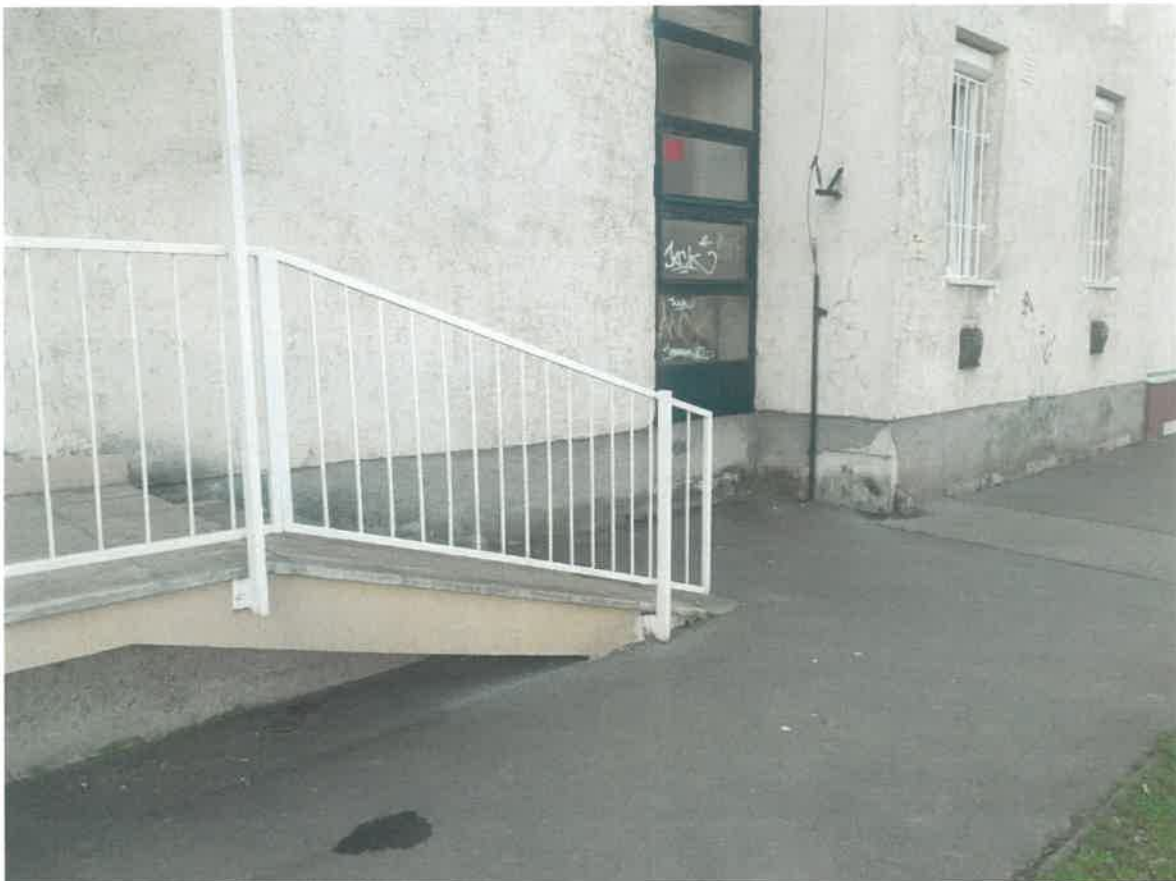
Lábazat

Az épület lábazatának felújítása- hőszigetelése még nem történt meg, felújítása egyelőre nem időszerű, azonban karbantartása-tisztítása javasolt.

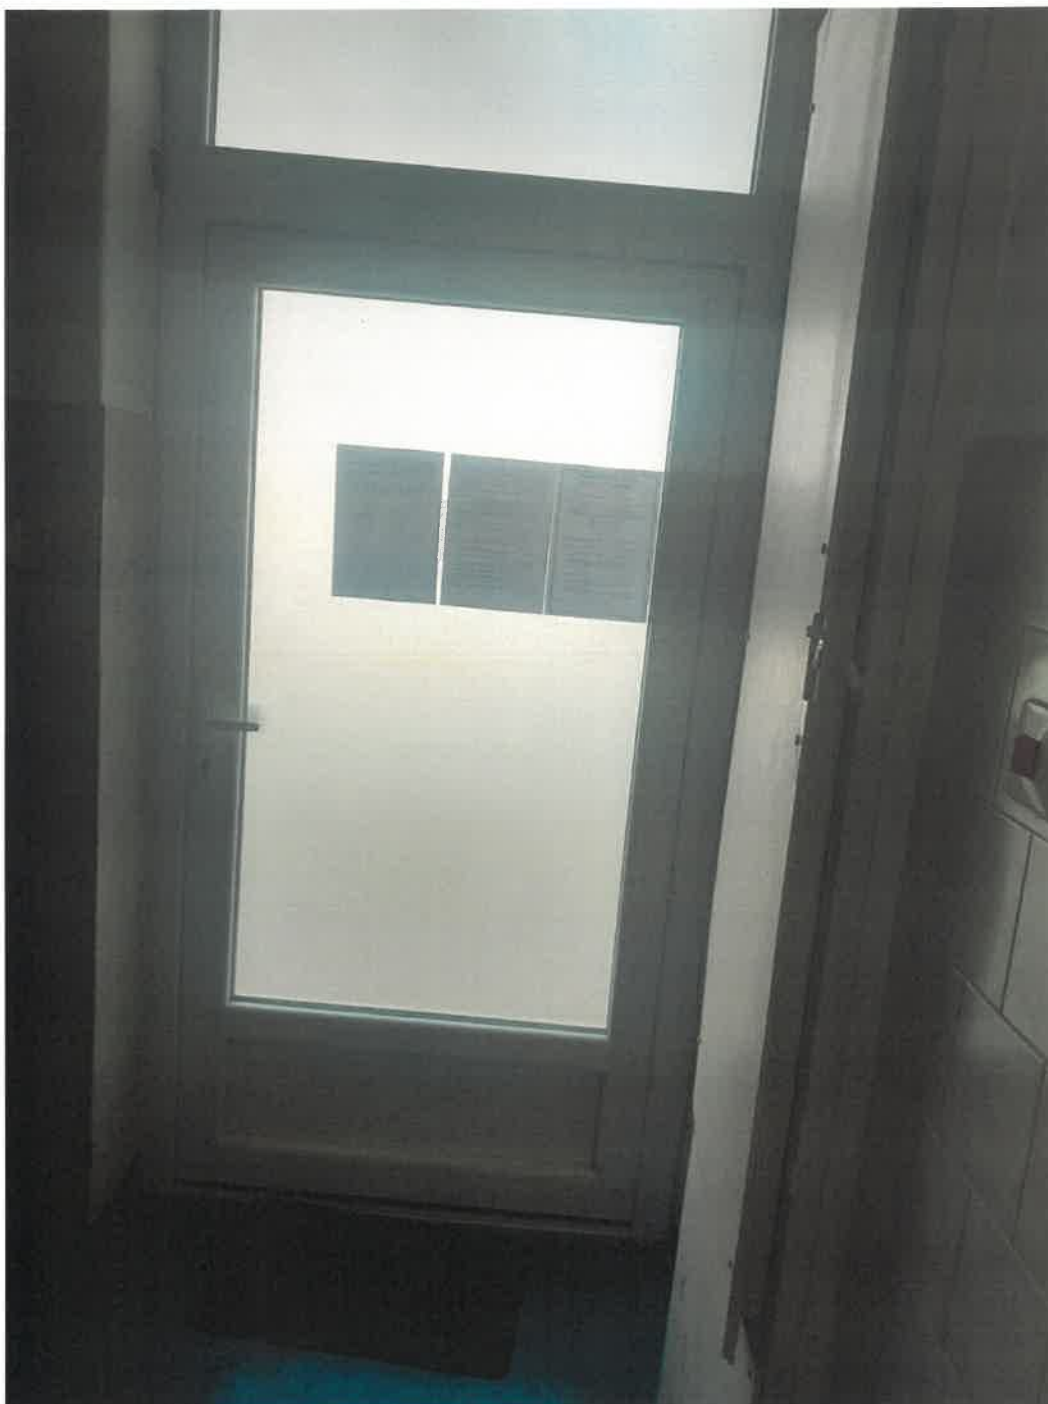
Bejárati ajtó

A belső, lépcsőházba vezető ajtó cseréje a „gödör” felől 2021-ben megtörtént, állapota megfelelő azonban hőszigetelő képessége kérdéses. A hátsó ajtó a Dóra téri parkoló felől cseréje elmaradt, megfelelő állapotú.

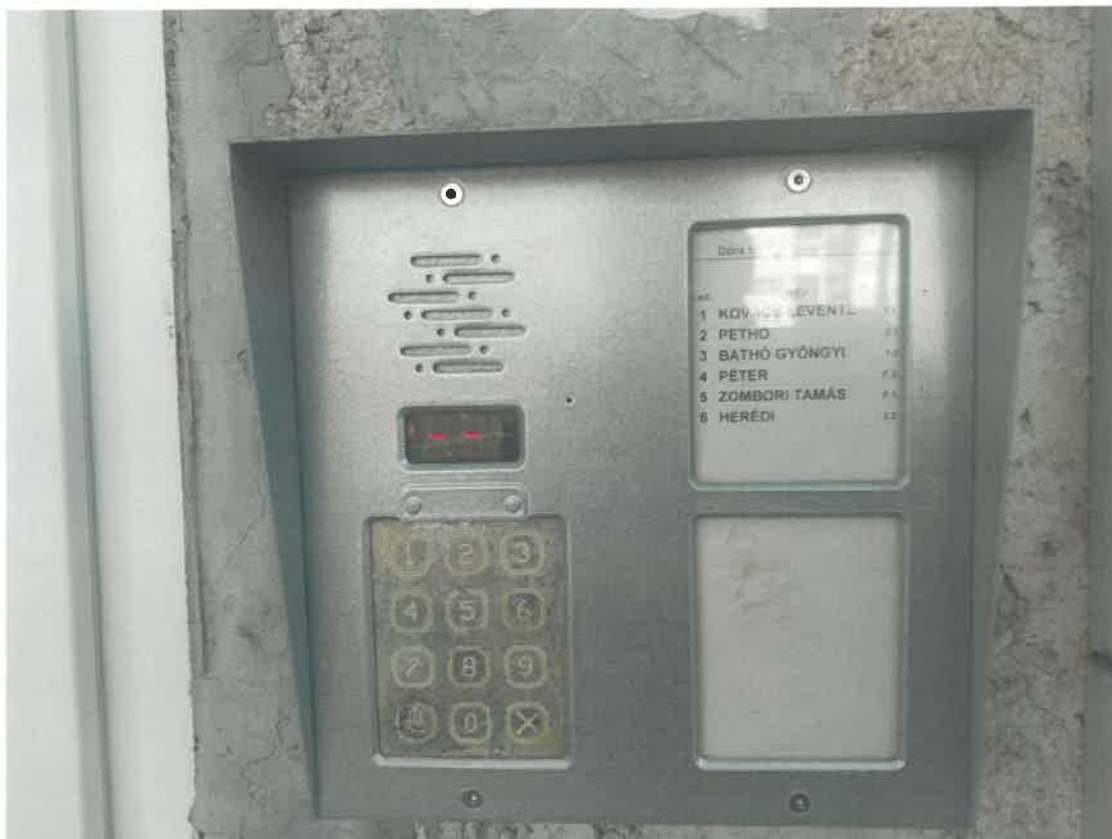
Kaputelefon rendszer

Kapu telefon a bejárati oldalon került kialakításra. Codefon típusú, karbantartása, szükség szerinti javítása rendszeresen megtörténik, állapota megfelelő.

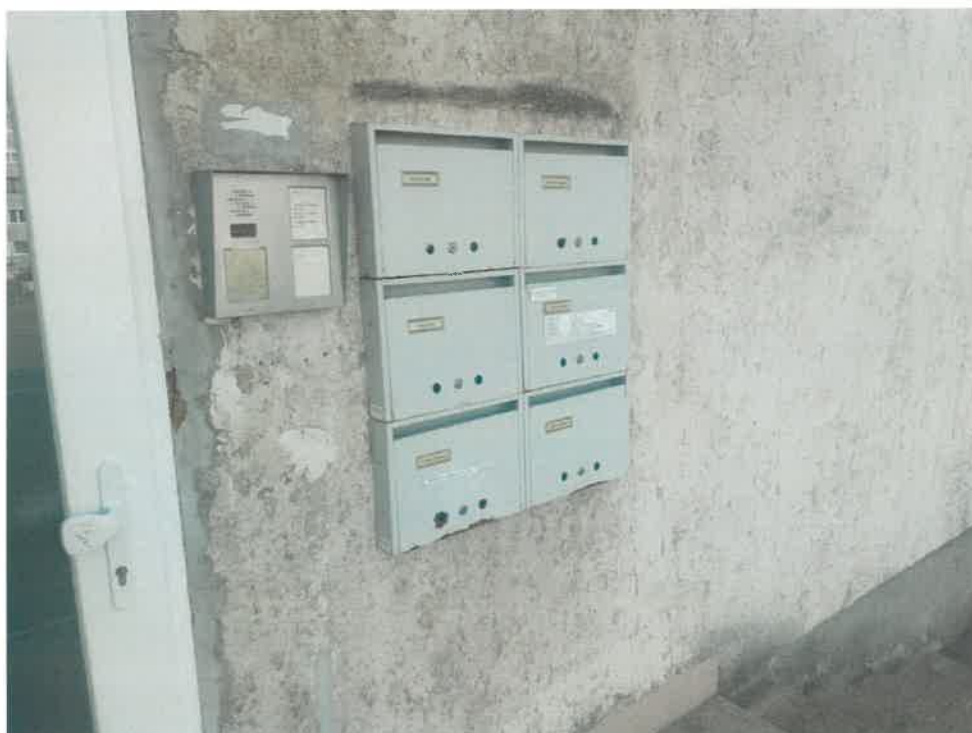
Postaládák

A postaládák a lépcsőház bejáratánál, épületen kívül a földszinten találhatóak, cseréjük az elmúlt években nem történt meg, állapotuk megfelelő, biztonságosnak mondható.

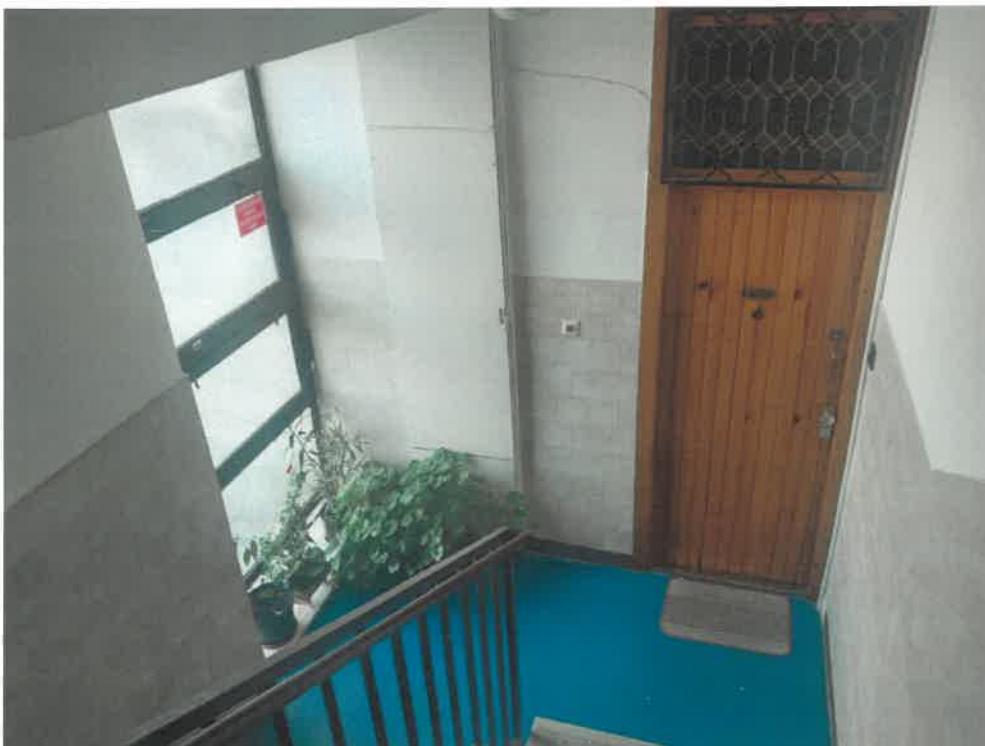
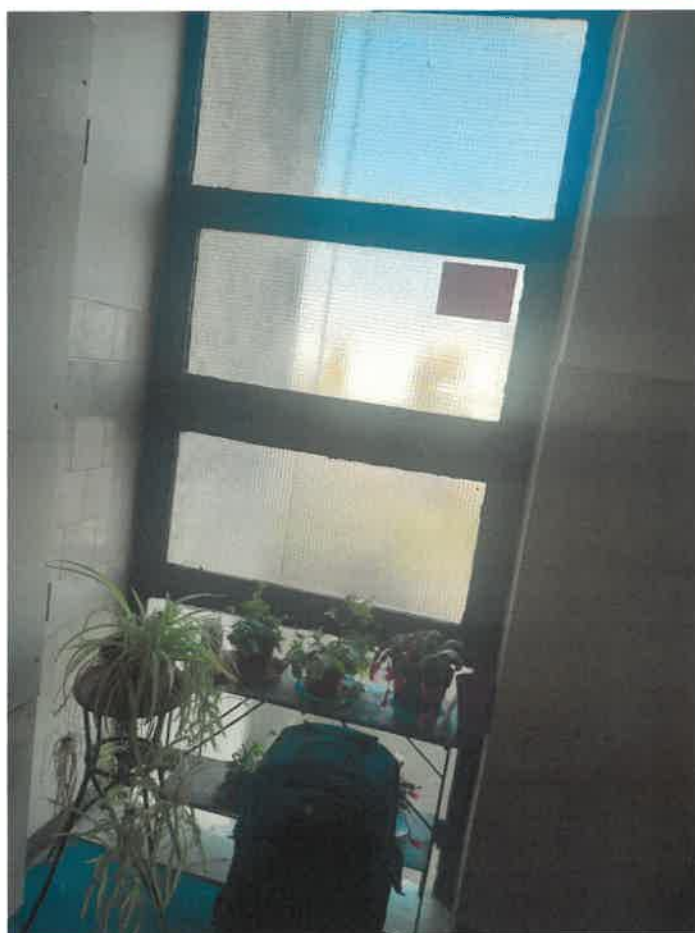
Belső nyílászárók, sorolt szerkezetek

A lépcsőházi sorolt szerkezetek cseréjére még nem került sor, állapotuk megfelelő, azonban az esővíz beázásokat okozhat, karbantartásuk javasolt. A lakásokban lévő nyílászárók cseréjéről a lakástulajdonosok egyénileg gondoskodnak.

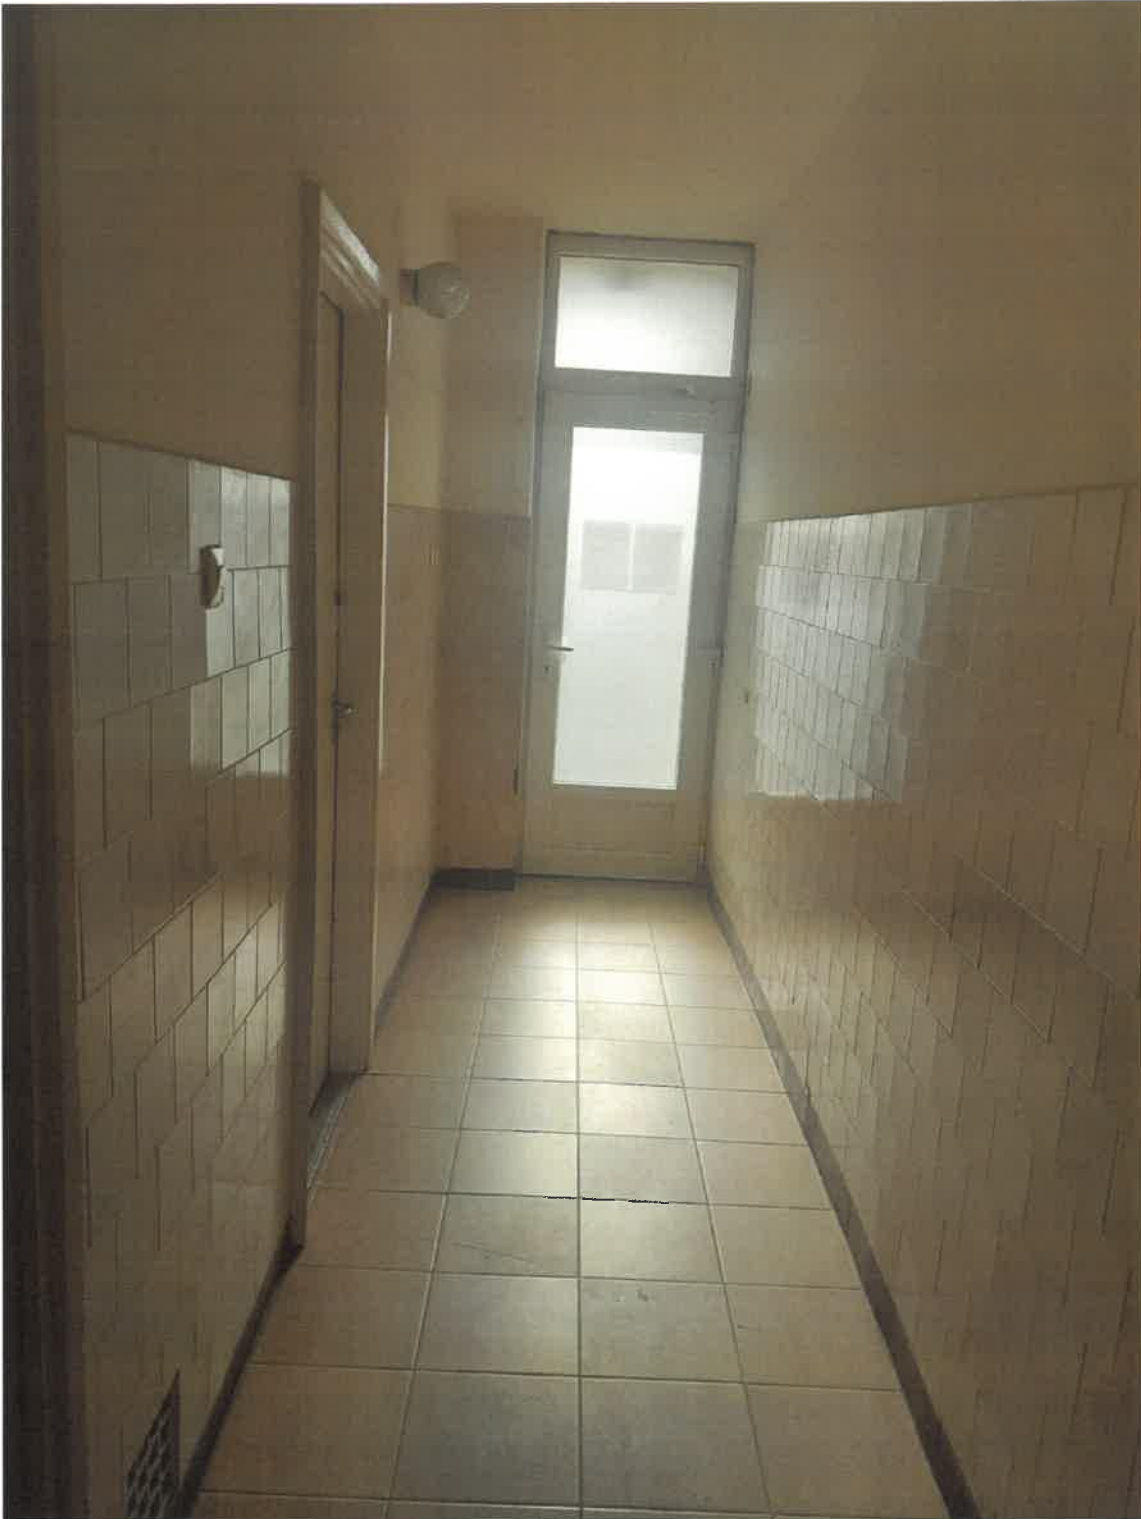
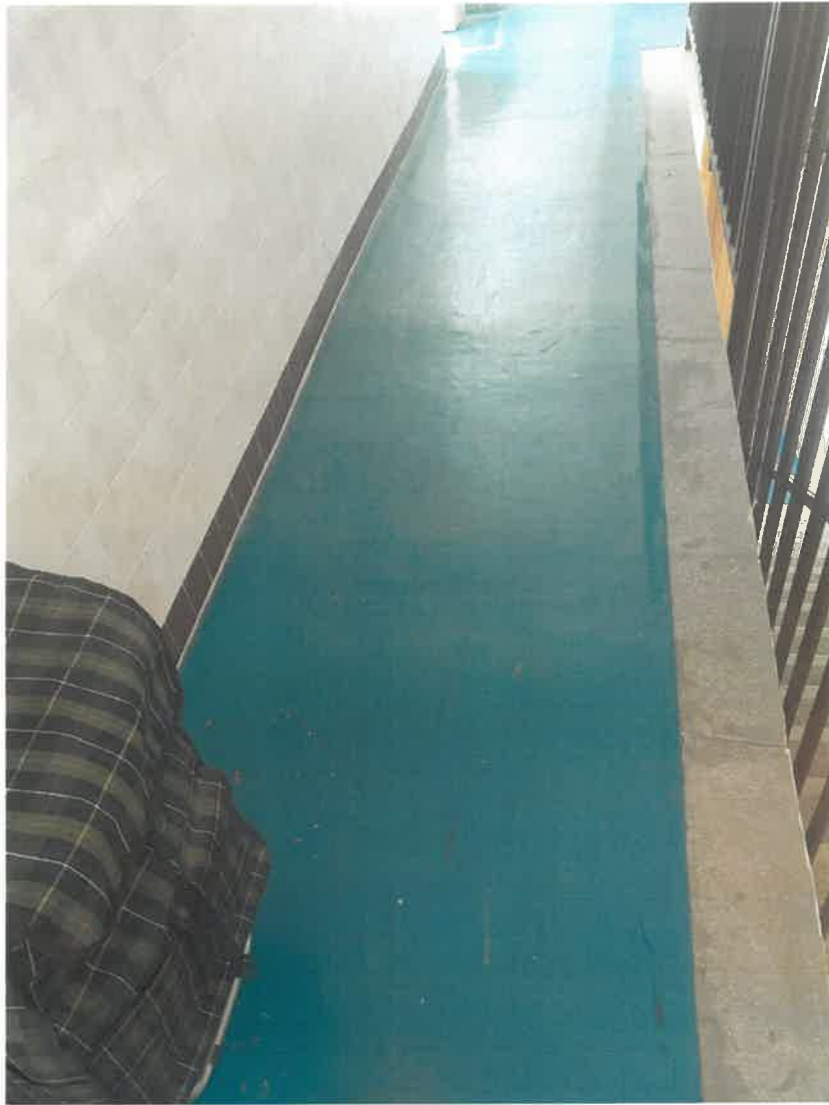
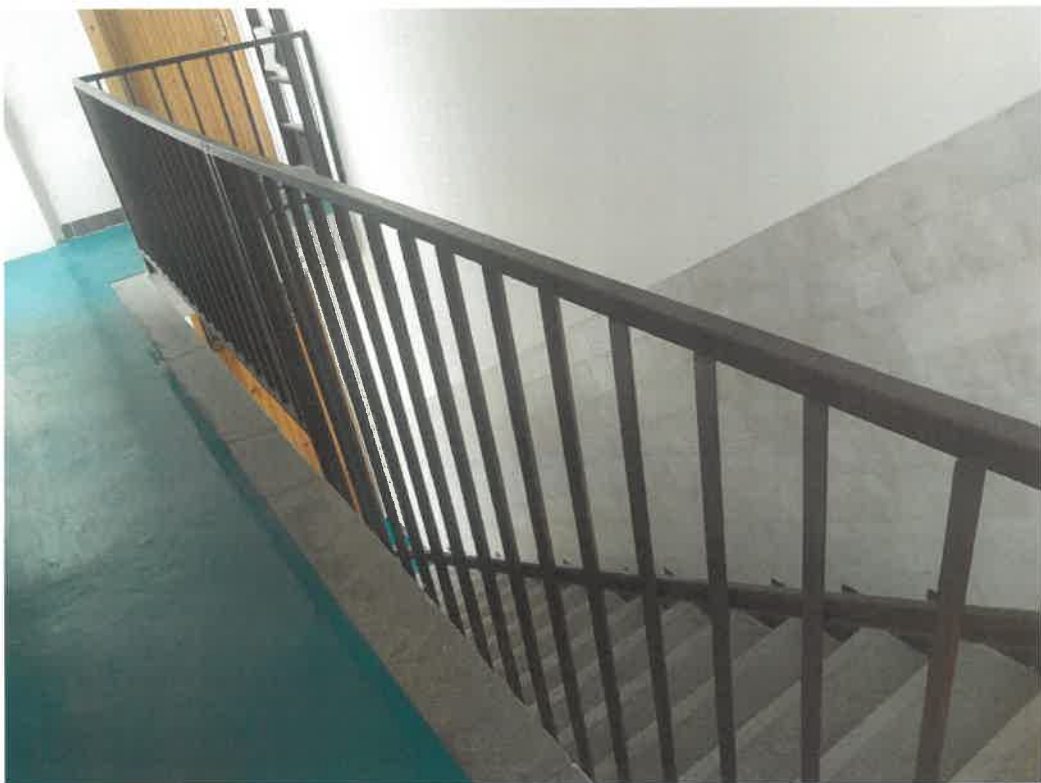
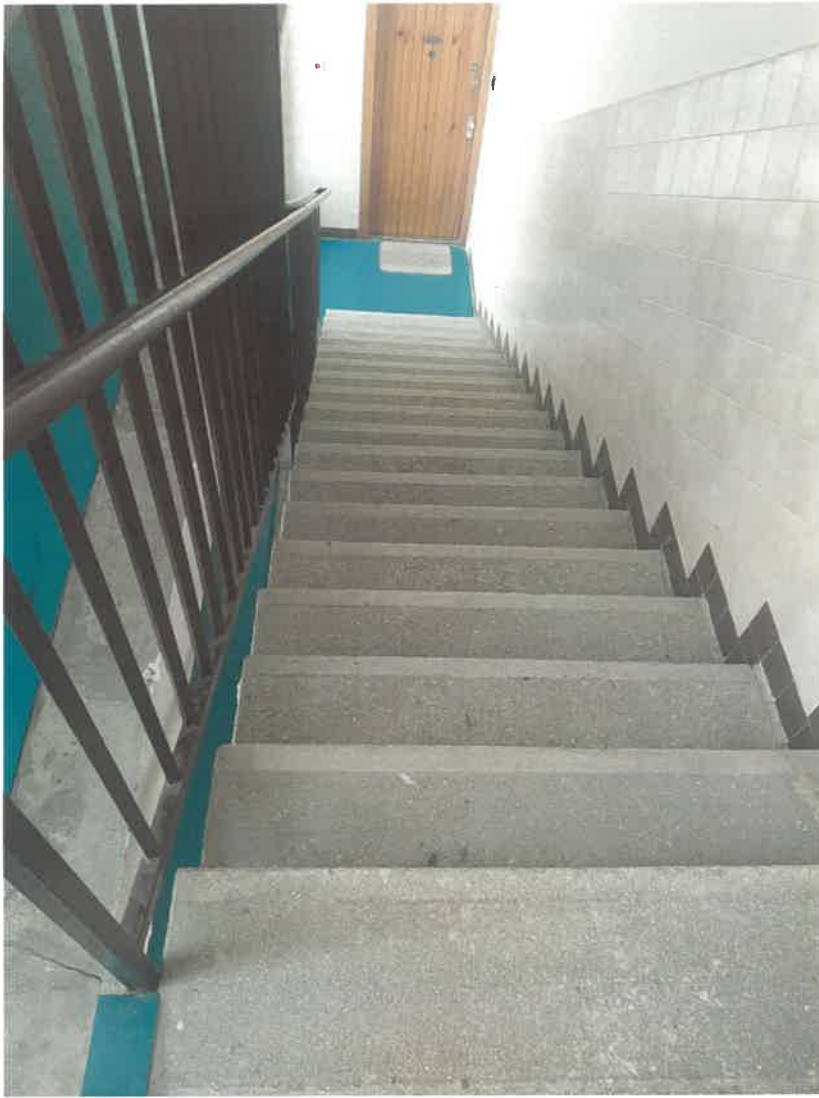
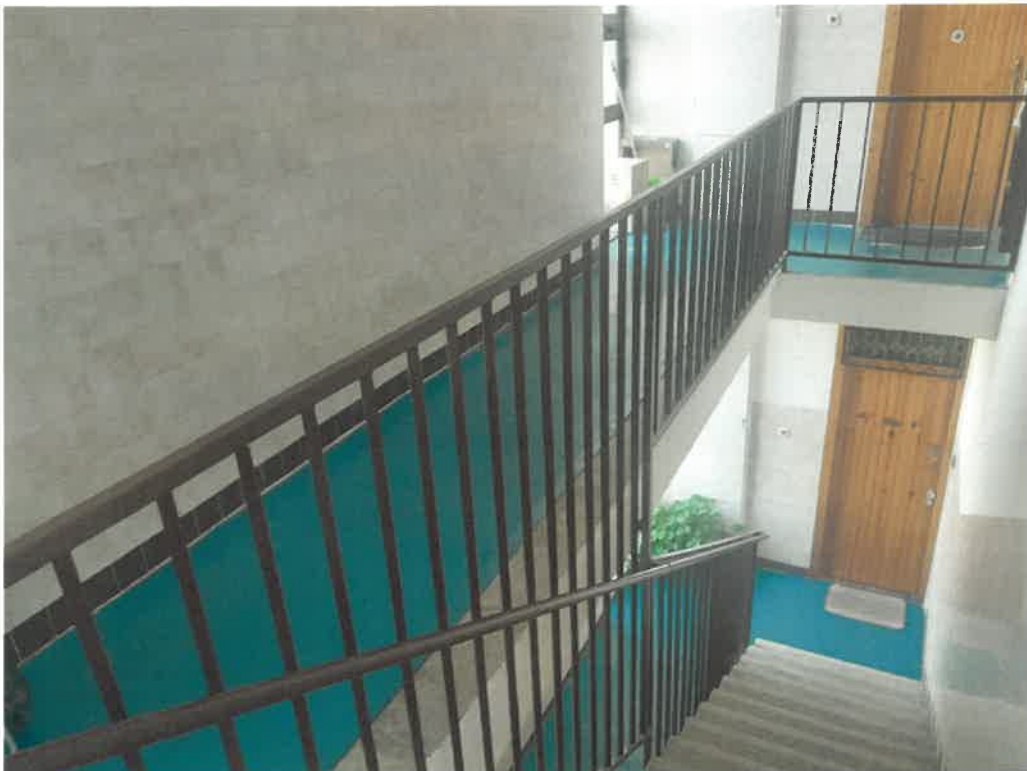
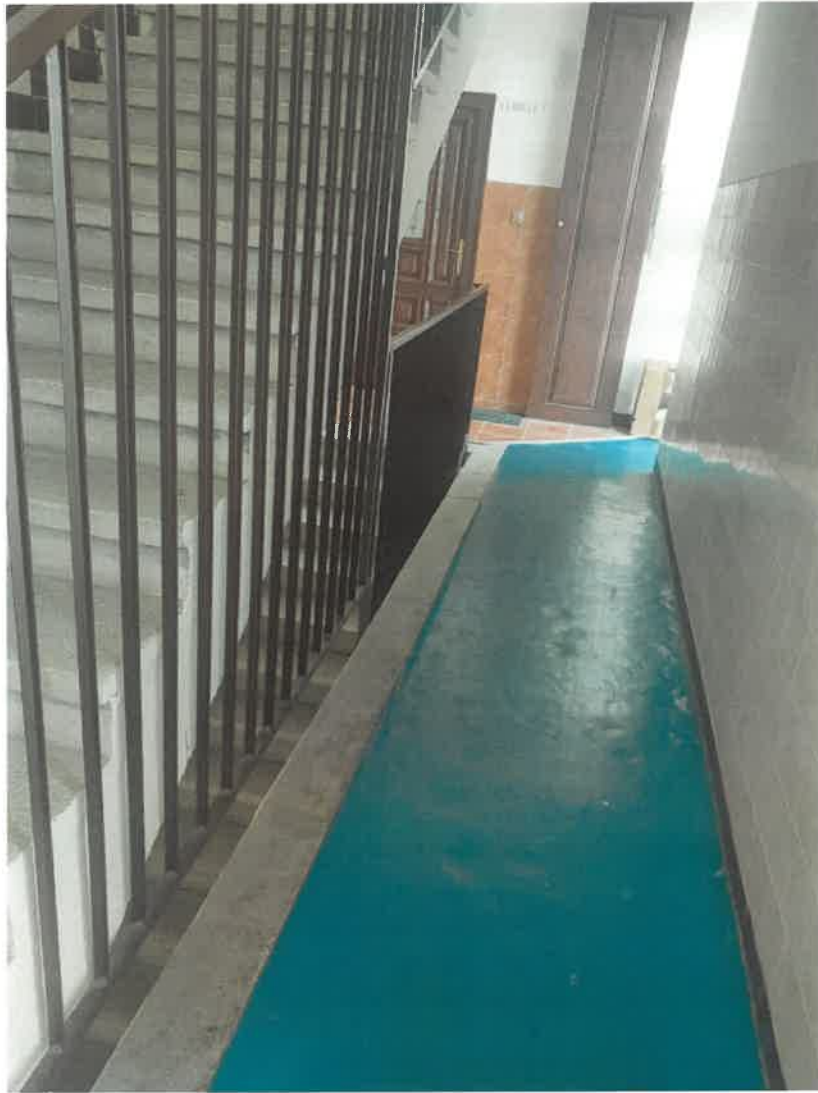
Lépcsőházi burkolatok, korlát

A lépcsőházban lévő burkolatok folytonosak, hiány a felmérés időpontjában nem volt. Az aljzat PVC és hidegburkoló lapokból-lemezből került kialakításra. A korlátok állapota és rögzítése biztonságosnak mondható.

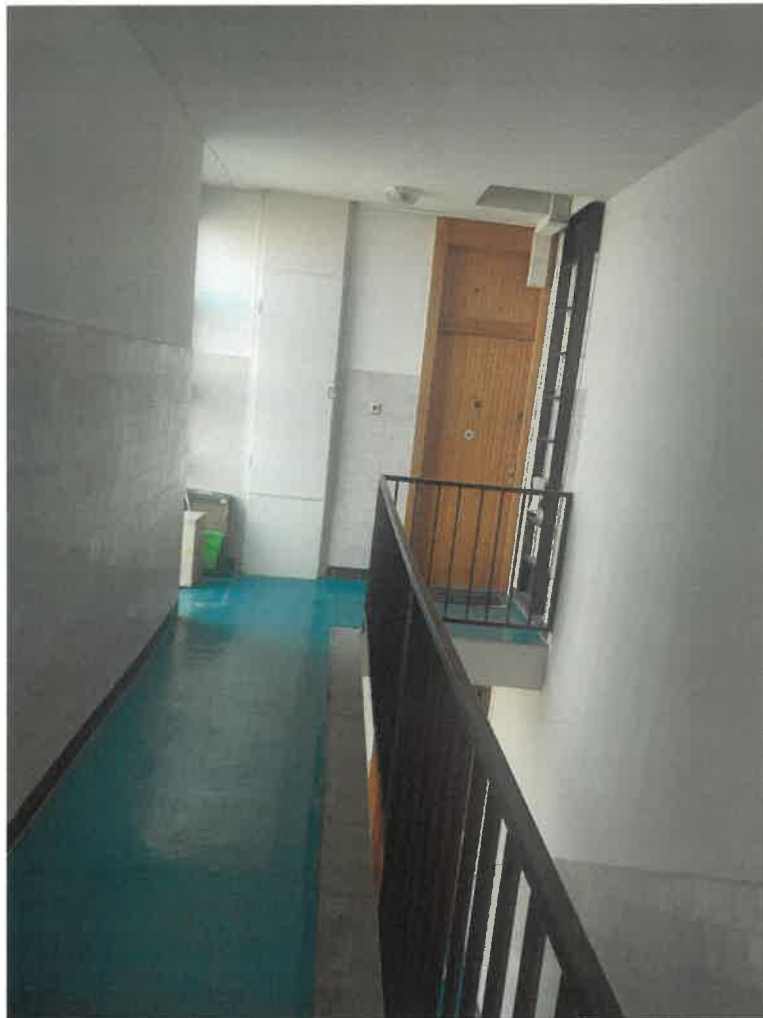
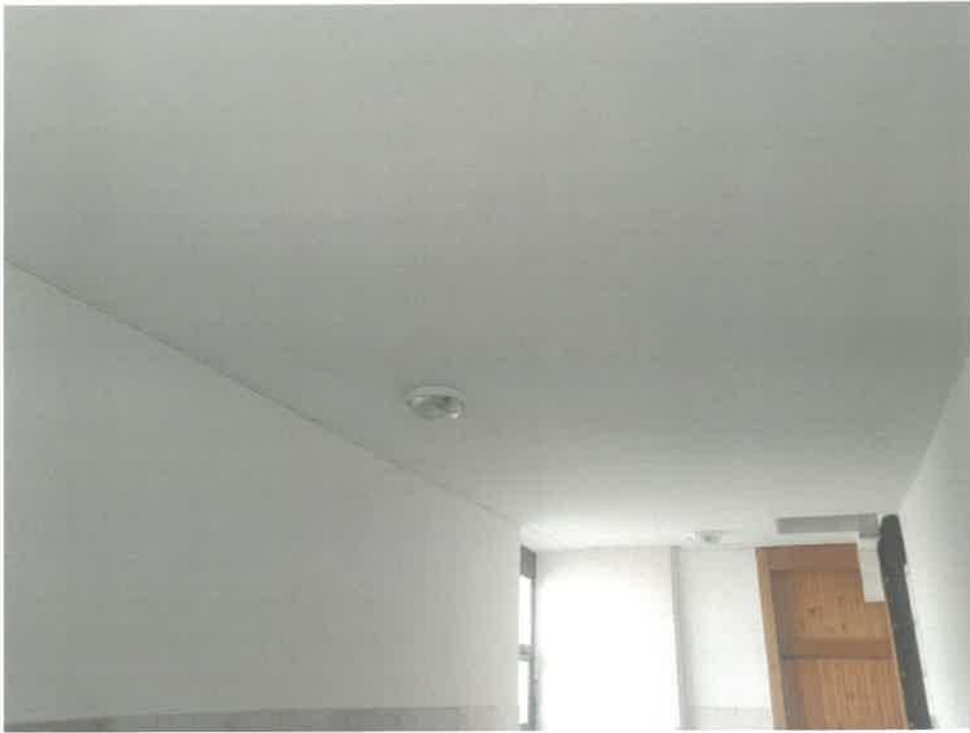
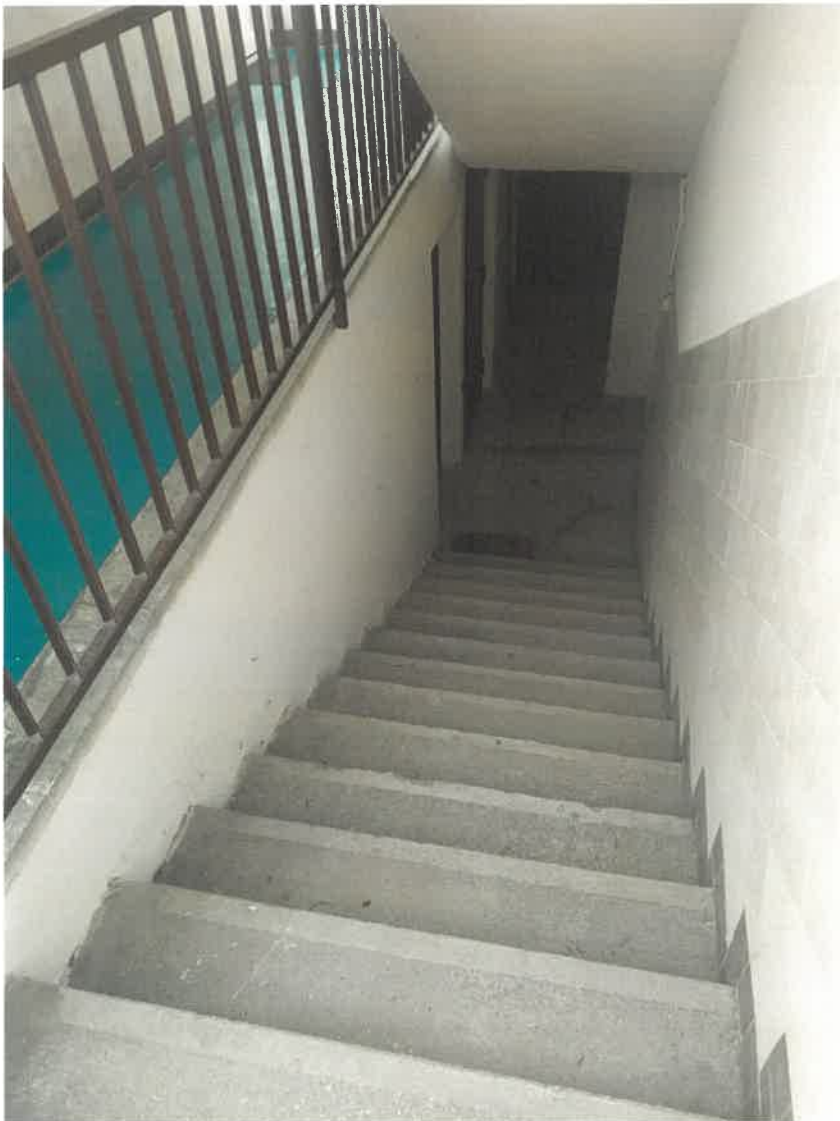
Lépcsőházi falak állapota

A lépcsőházban a falburkolatok festése már időszerű, a természetes elhasználódás, és a költözések miatt a falfelület helyenként foltos.

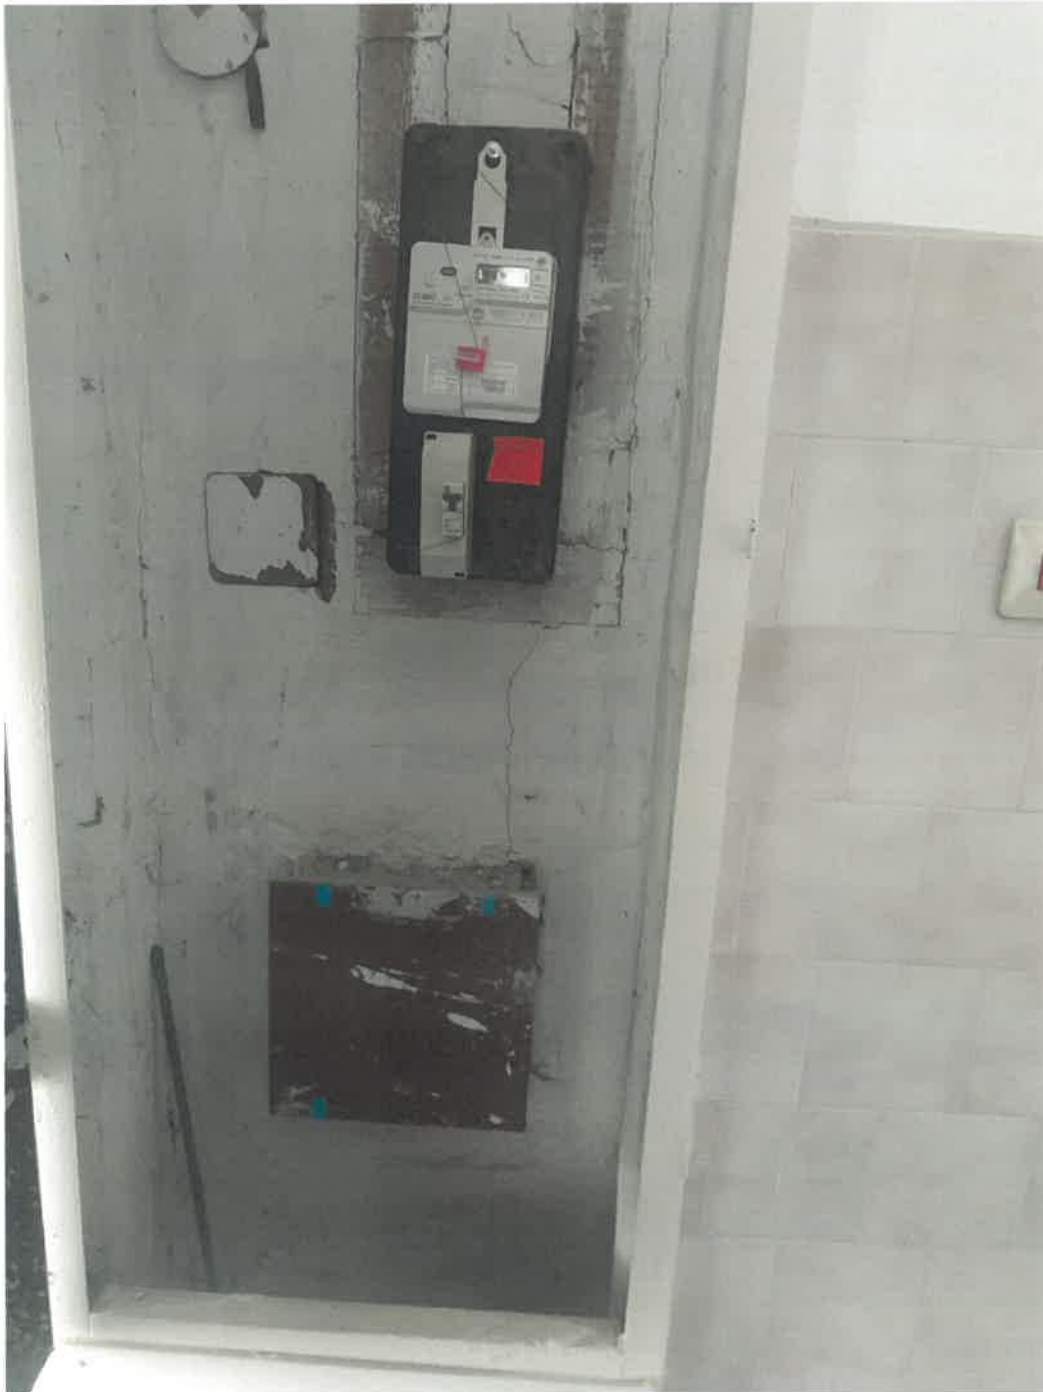
Áramellátás

Az épület áramellátását, a földszinten az áramfogadó helyiségben az ELMŰ által elhelyezett kapcsolószekrény biztosítja, a lakások elektromos ellátását a szinten elhelyezett, önálló villanyóra biztosítja. Az épület villamos biztonságtechnikai felülvizsgálatai által megállapított hiányosságokat a felmérés nem tartalmazza. A villanyórák utáni hálózat karbantartásáról a lakástulajdonosok gondoskodnak.
