Összefogás Lakásszövetkezet

Állagfelmérés 2024.

1165 Budapest, Dóra tér 7.

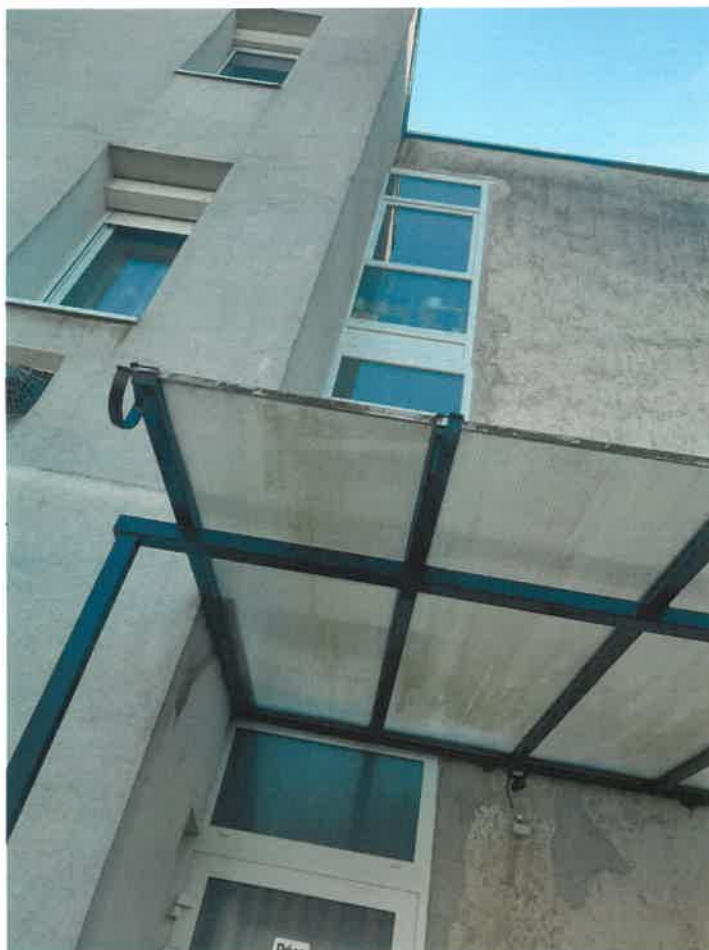
Külső vakolat

Az épület oldalfala vakolt, kőporozott korának megfelelő állapotú. Helyenként a természetes épületmozgás következtében, főleg az öntött beton koszorúk környékén repedések jelentek meg. A korábbi javítások már helyenként meglazultak, vakolathullást idézhetnek elő. Ezek további vizsgálata, karbantartása javasolt.

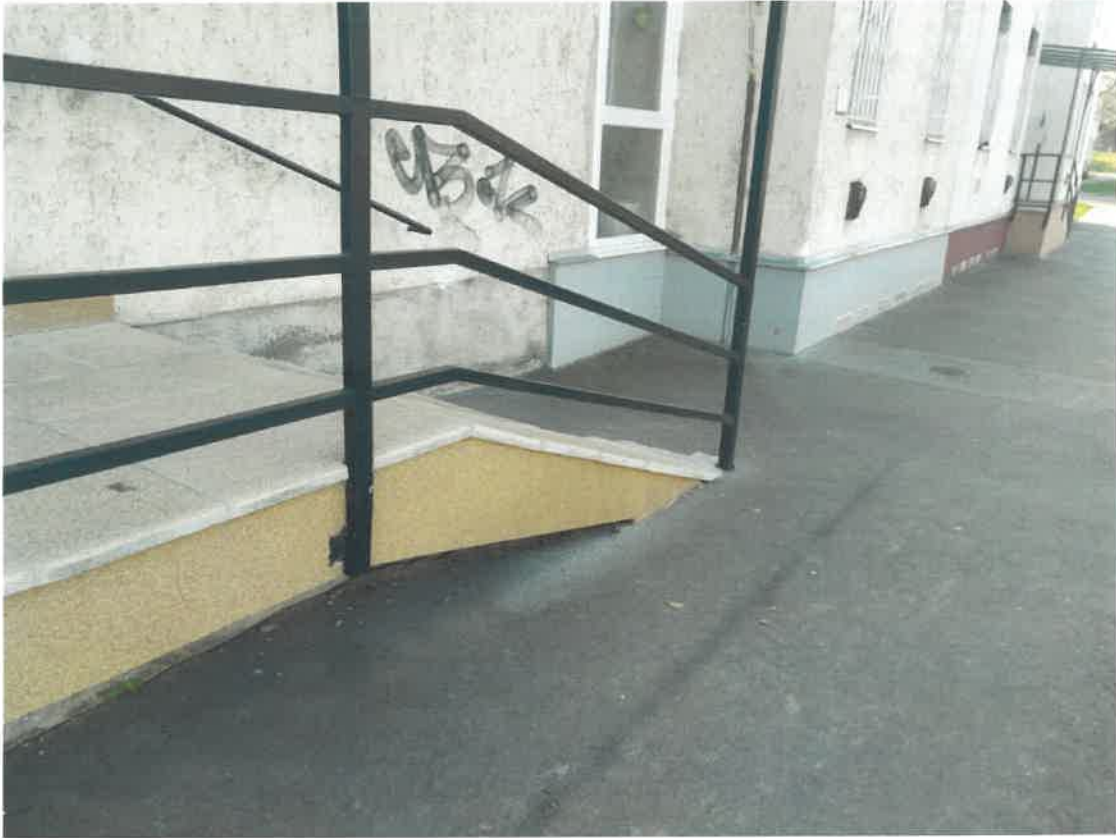
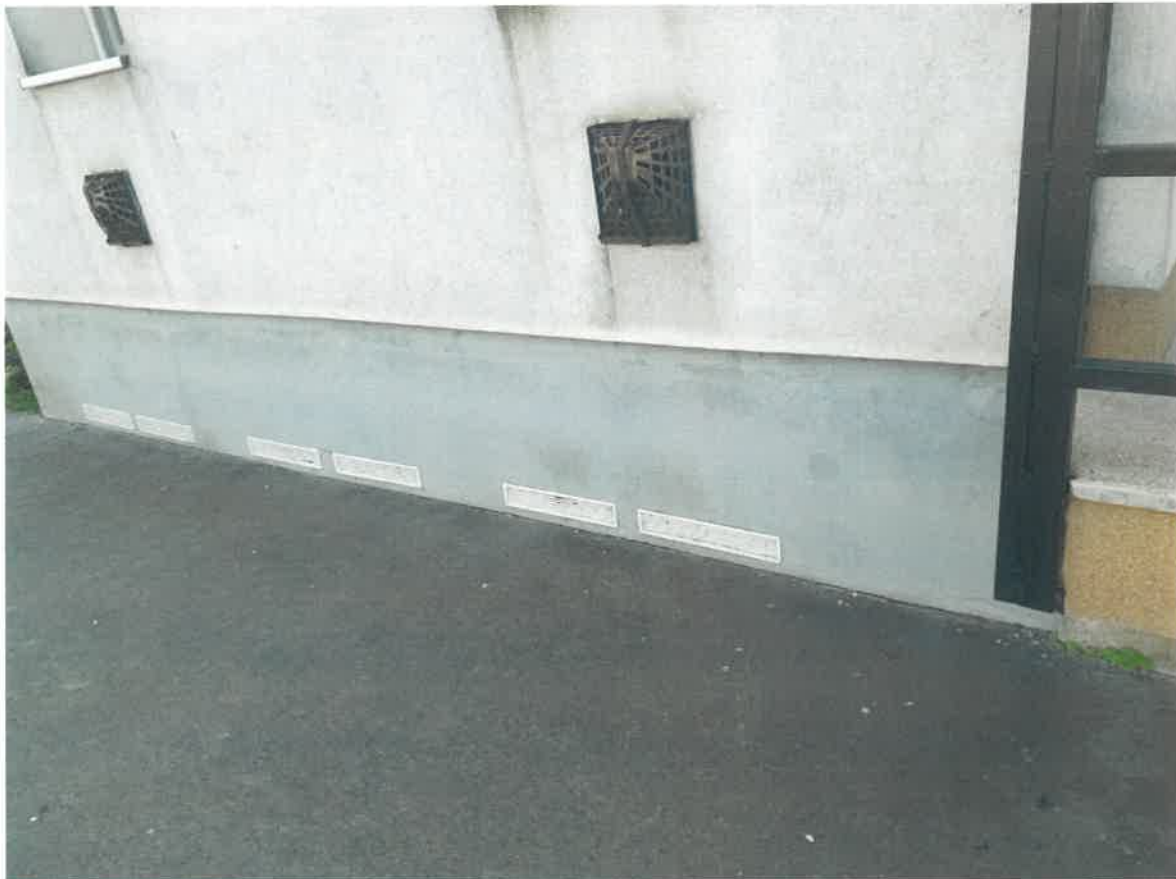
Lábazat

Az épület lábazatának felújítása- hőszigetelése még nem készült el, felújítása egyelőre nem időszerű, azonban karbantartása-tisztítása javasolt.

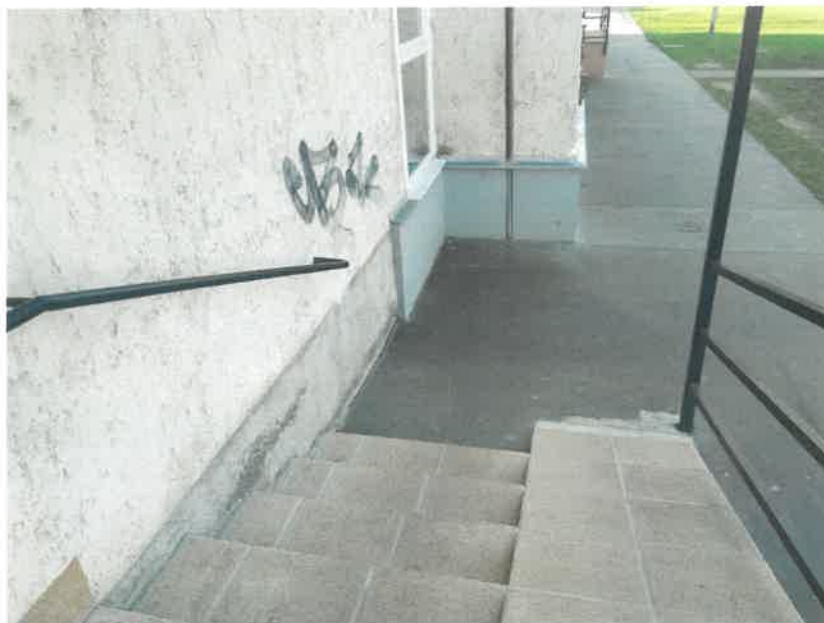
Főbejárat lépcső

A főbejáratához vezető beton/aszfalt burkolat épp, a lépcső (beton járólap) felújítása ismeretlen időpontban megtörtént, állapota közlekedésre alkalmas.

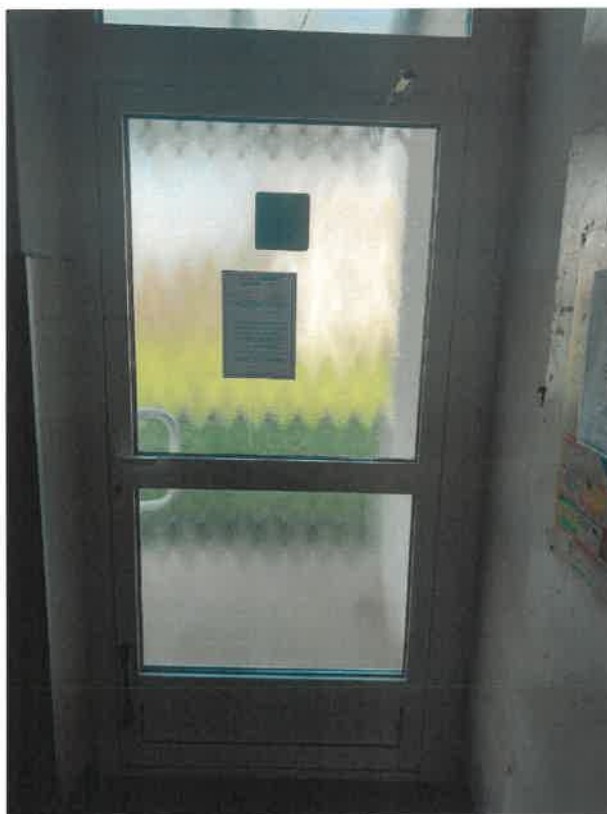
Bejárati ajtó

A belső, lépcsőházba vezető ajtó cseréje a „gödör” felől 2019-ben megtörtént.

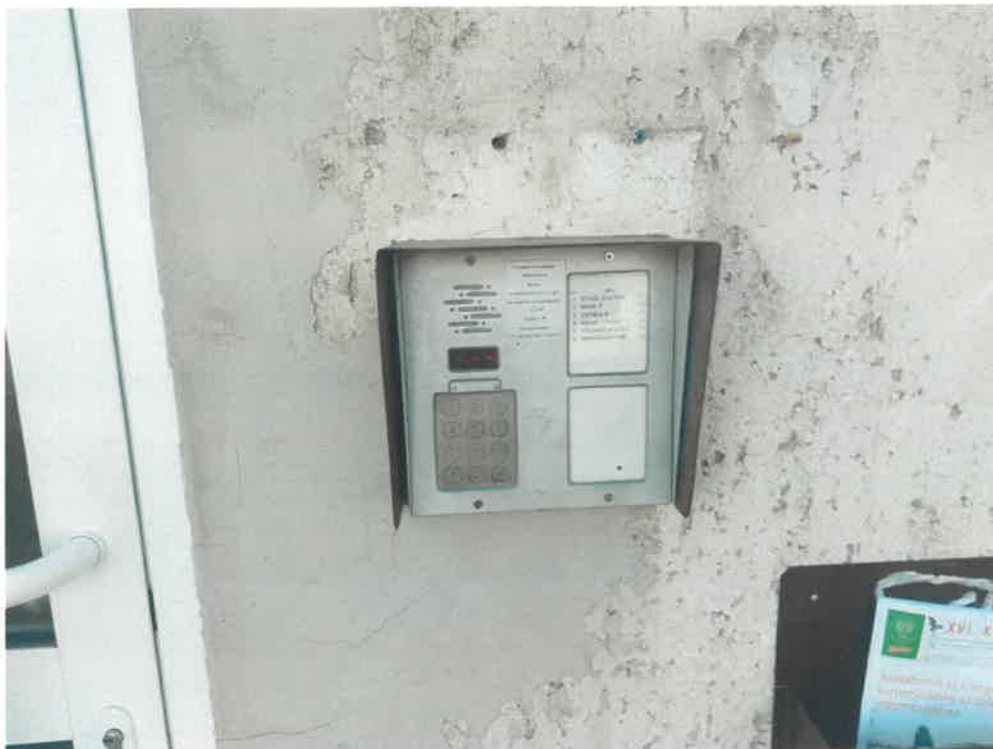
Kaputelefon rendszer

Kapu telefon a bejáraton került kialakításra. Codefon típusú, karbantartása, szükség szerinti javítása rendszeresen megtörténik, állapota megfelelő.

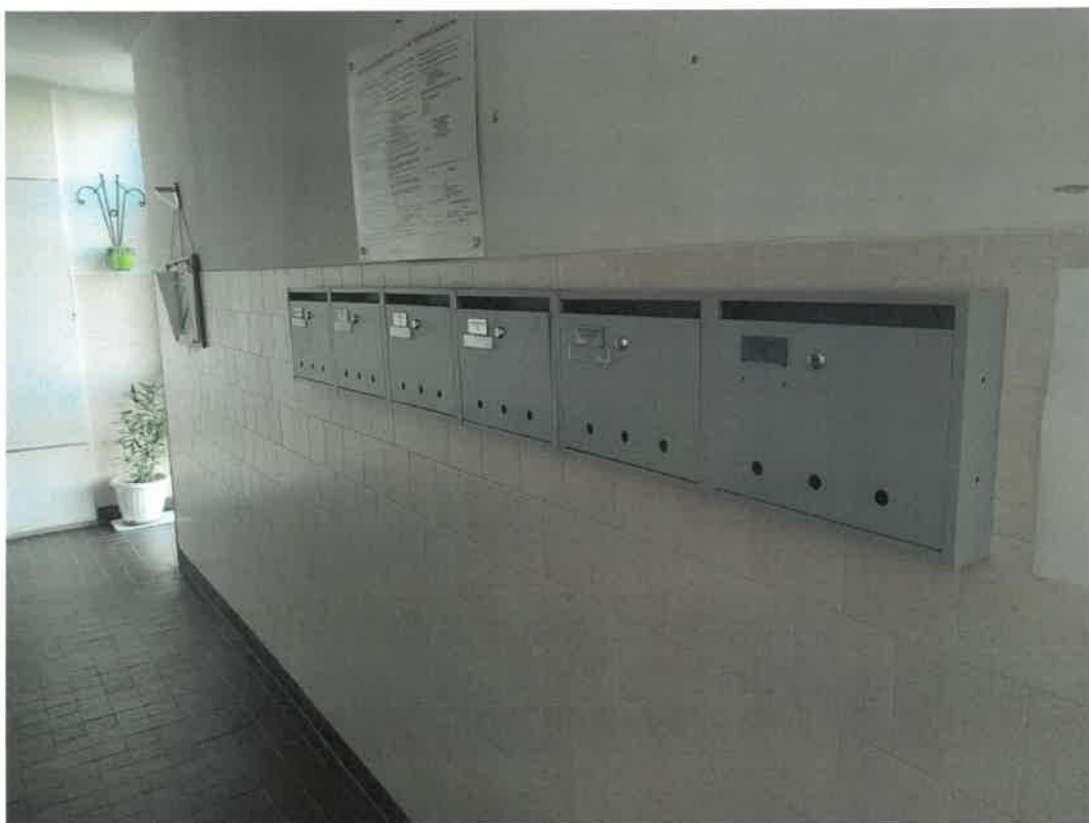
Postaládák

A postaládák a lépcsőház bejáratánál, épületen belül a földszinten találhatóak, cseréjük az elmúlt években nem történt meg, állapotuk megfelelő, biztonságosnak mondható.

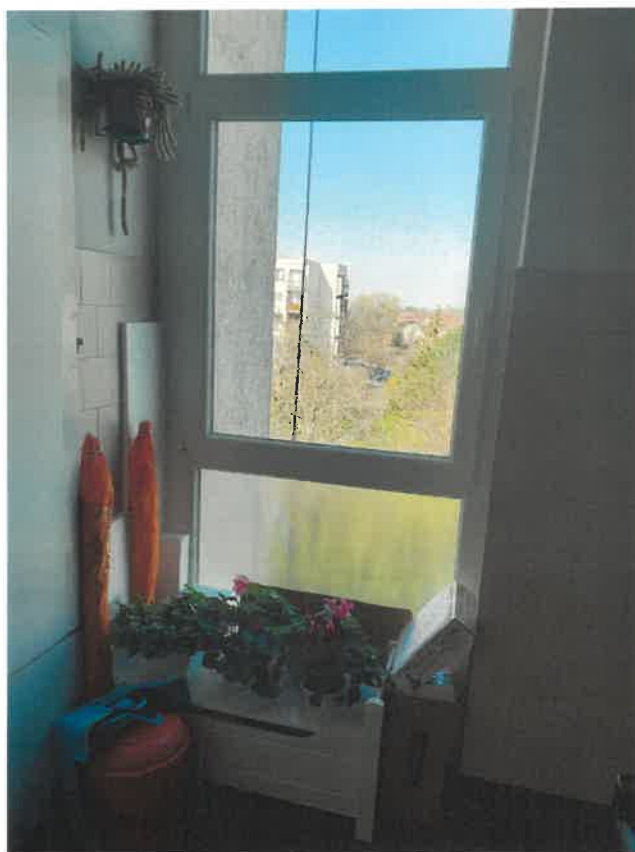
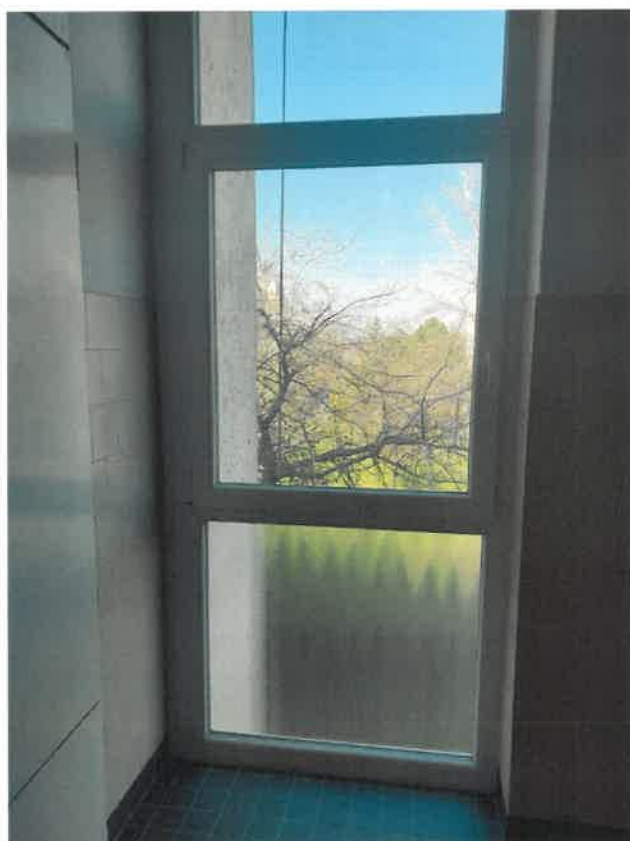
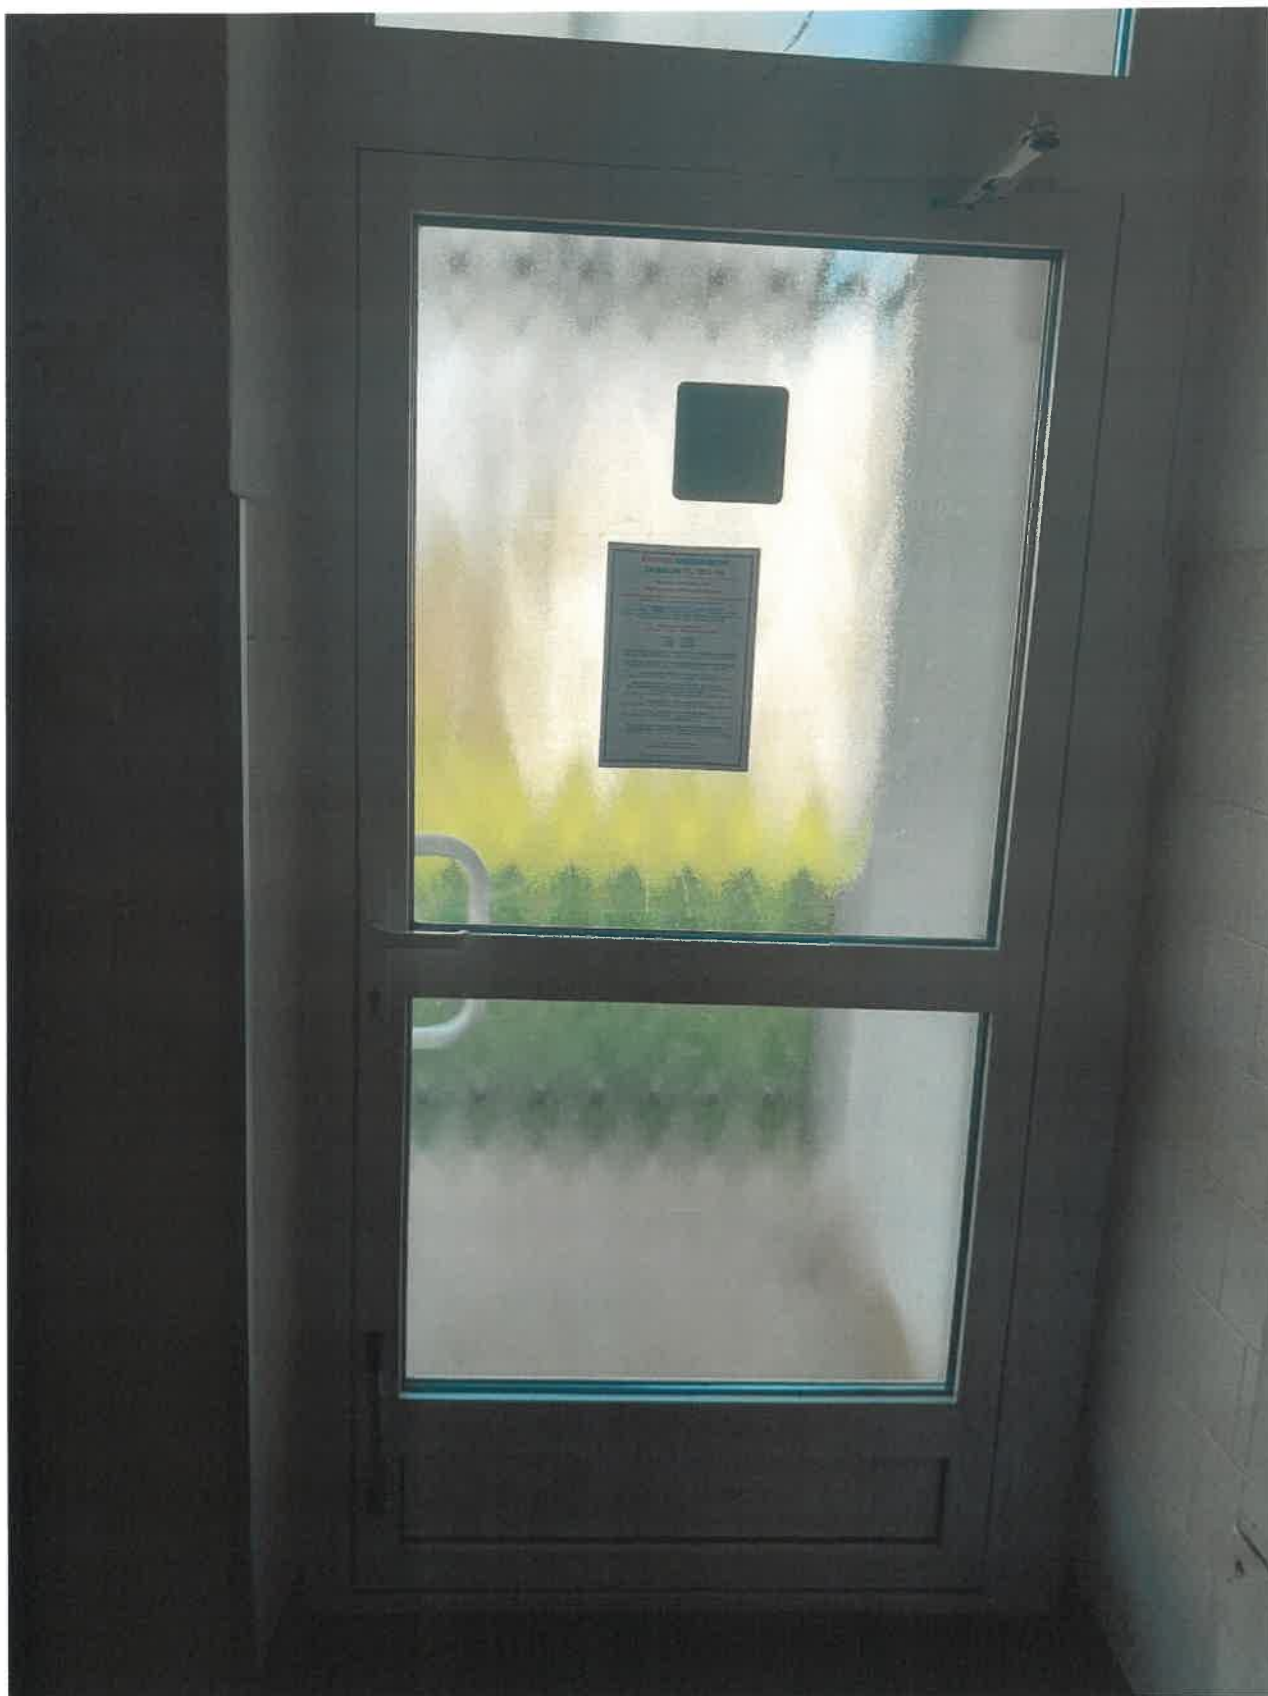
Belső nyílászárók, sorolt szerkezetek

A lépcsőházi sorolt szerkezetek cseréje 2019-ben megtörtént.. Állapotuk megfelelő, azonban néhány helyen befolyhat az esővíztömítésük, karbantartásuk javasolt. A lakásokban lévő nyílászárók cseréjéről a lakástulajdonosok egyénileg gondoskodnak.

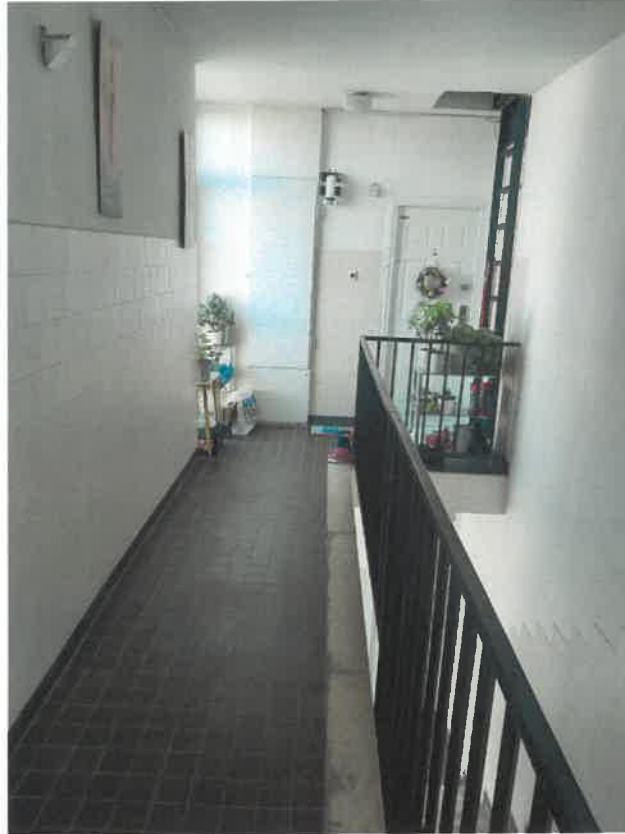
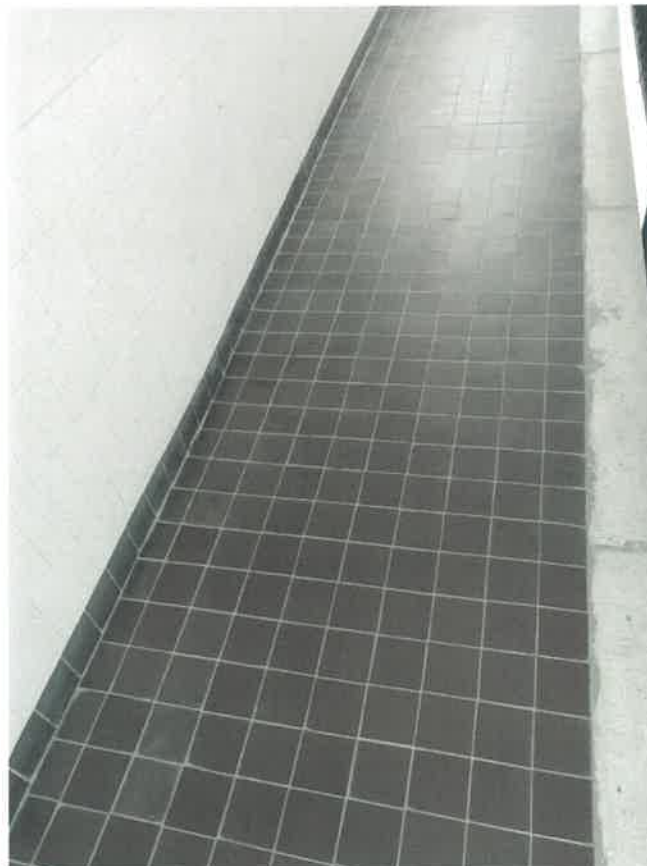
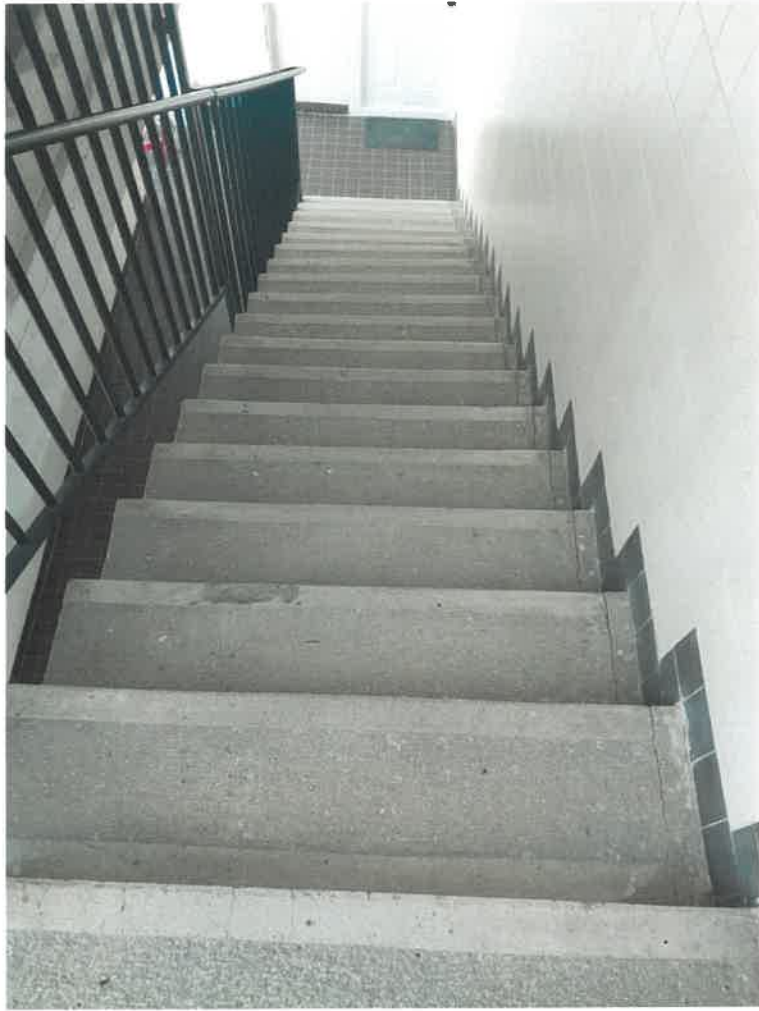
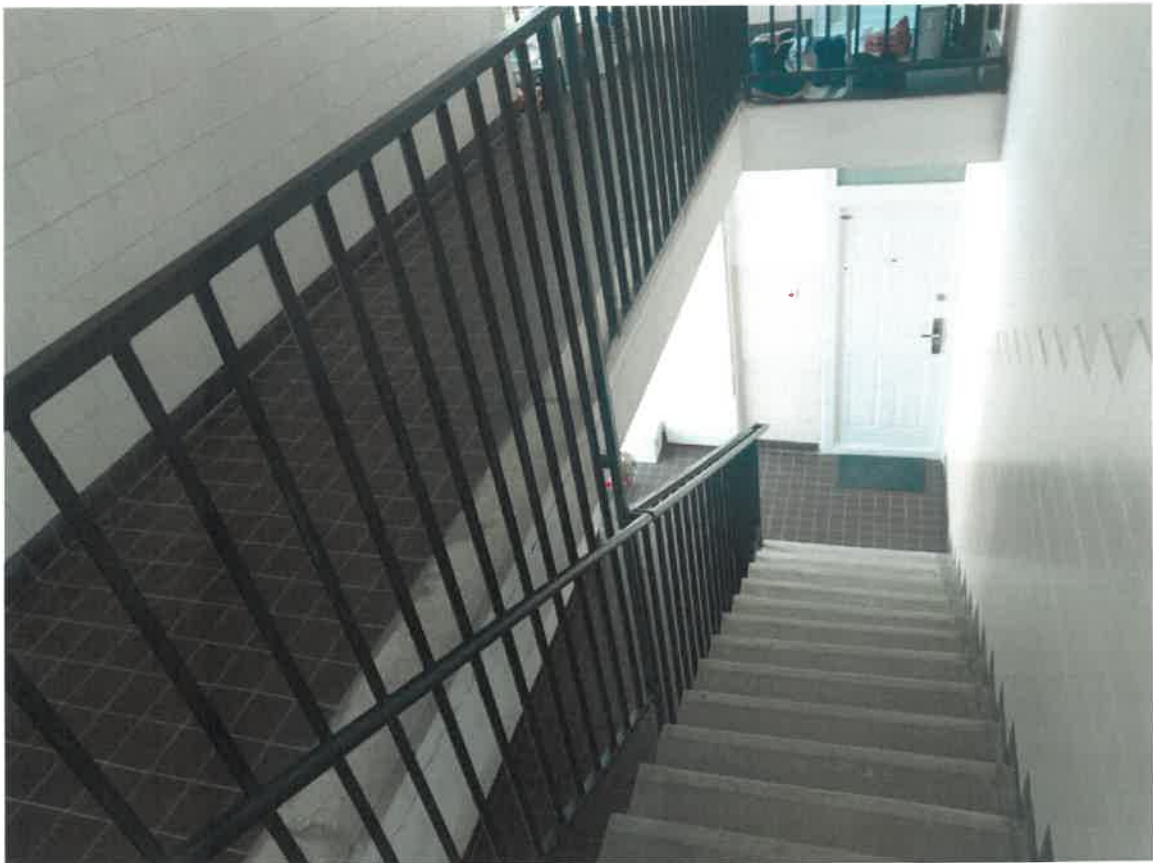
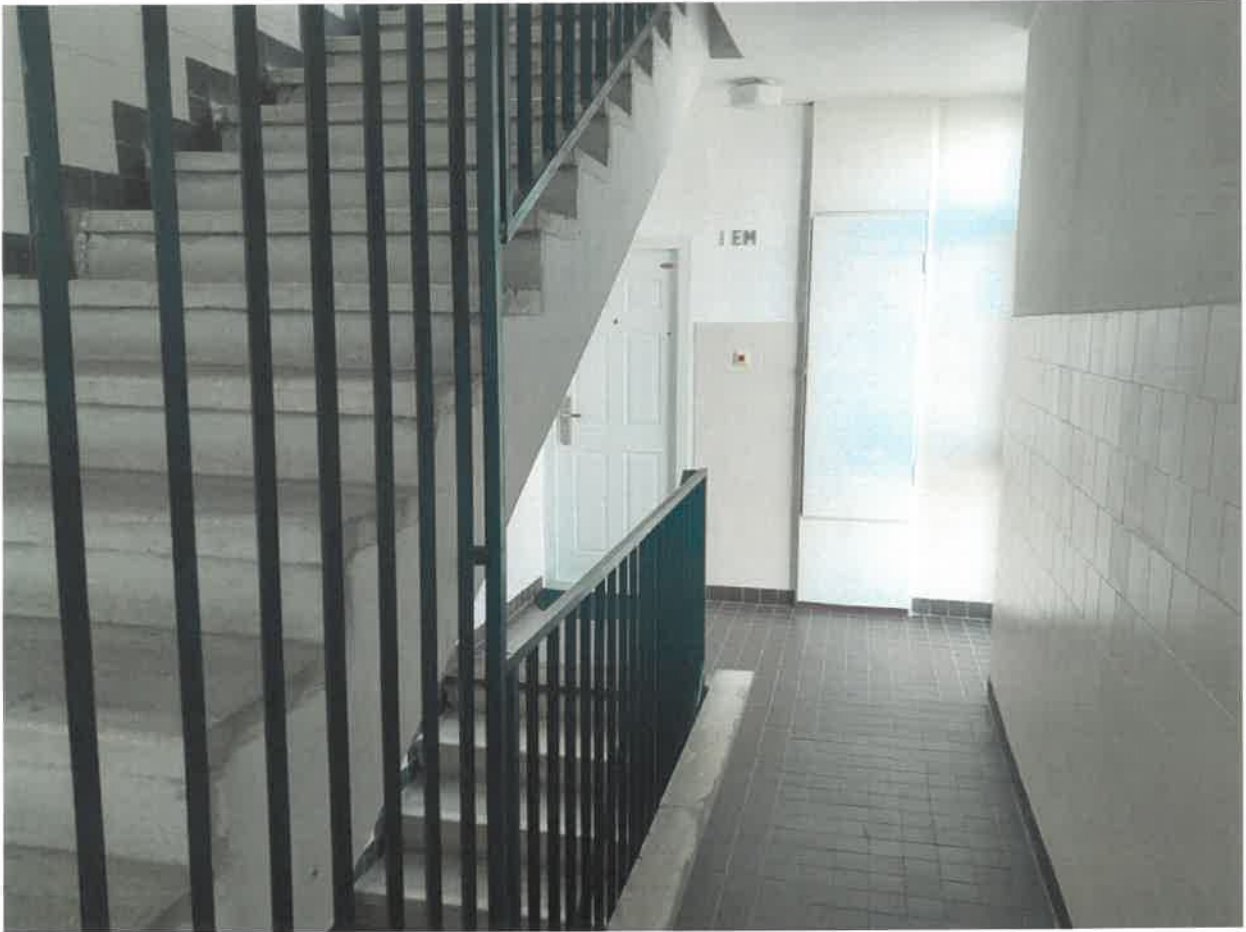
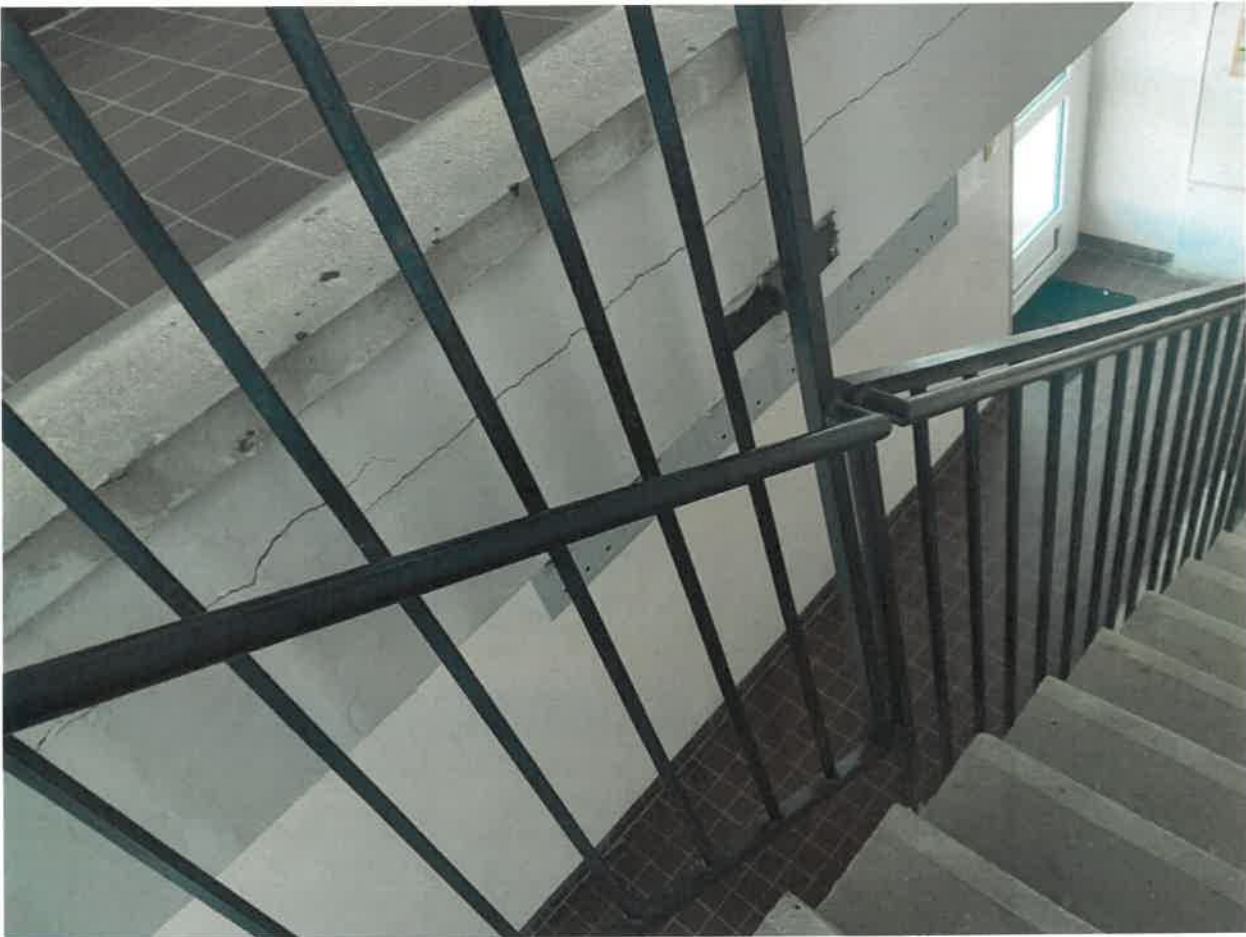
Lépcsőházi burkolatok, korlát

A lépcsőházban lévő burkolatok folytonosak, hiány a felmérés időpontjában nem volt. Az aljzat hidegburkoló lapokból-lemezből került kialakításra. A korlátok állapota és rögzítése biztonságosnak mondható.

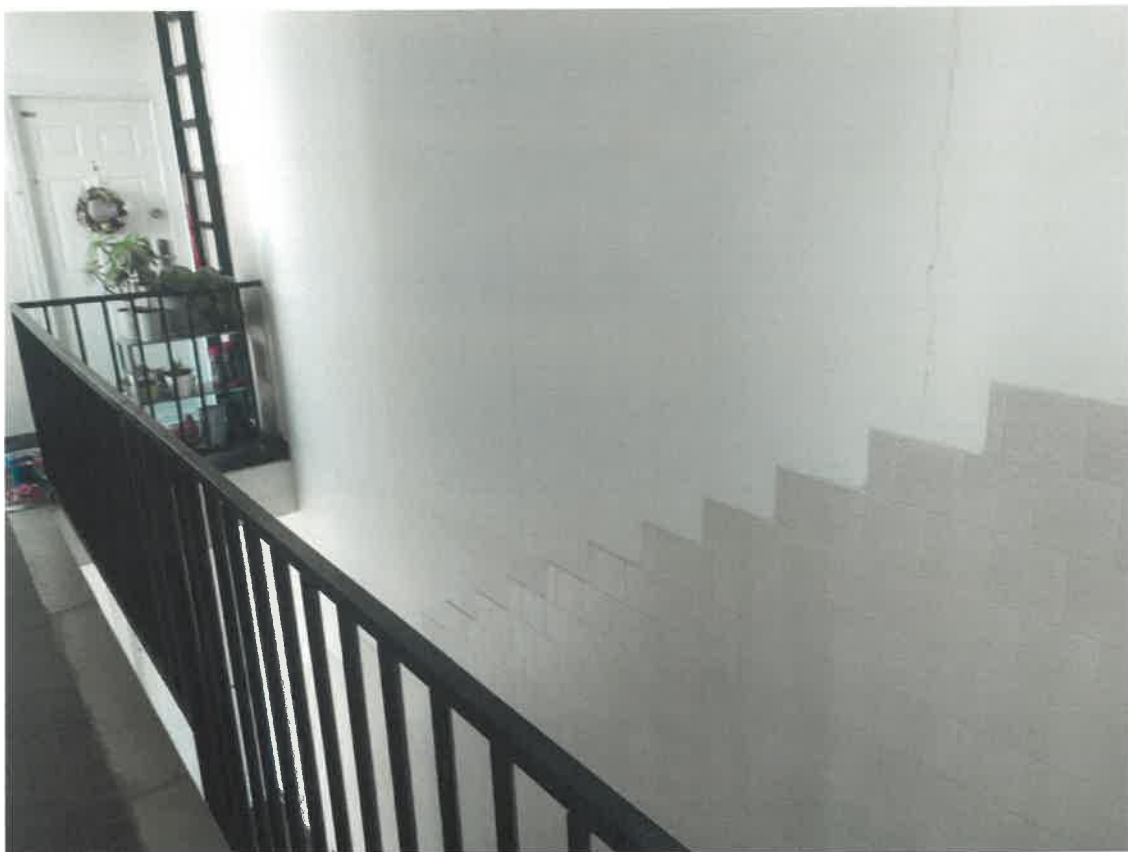
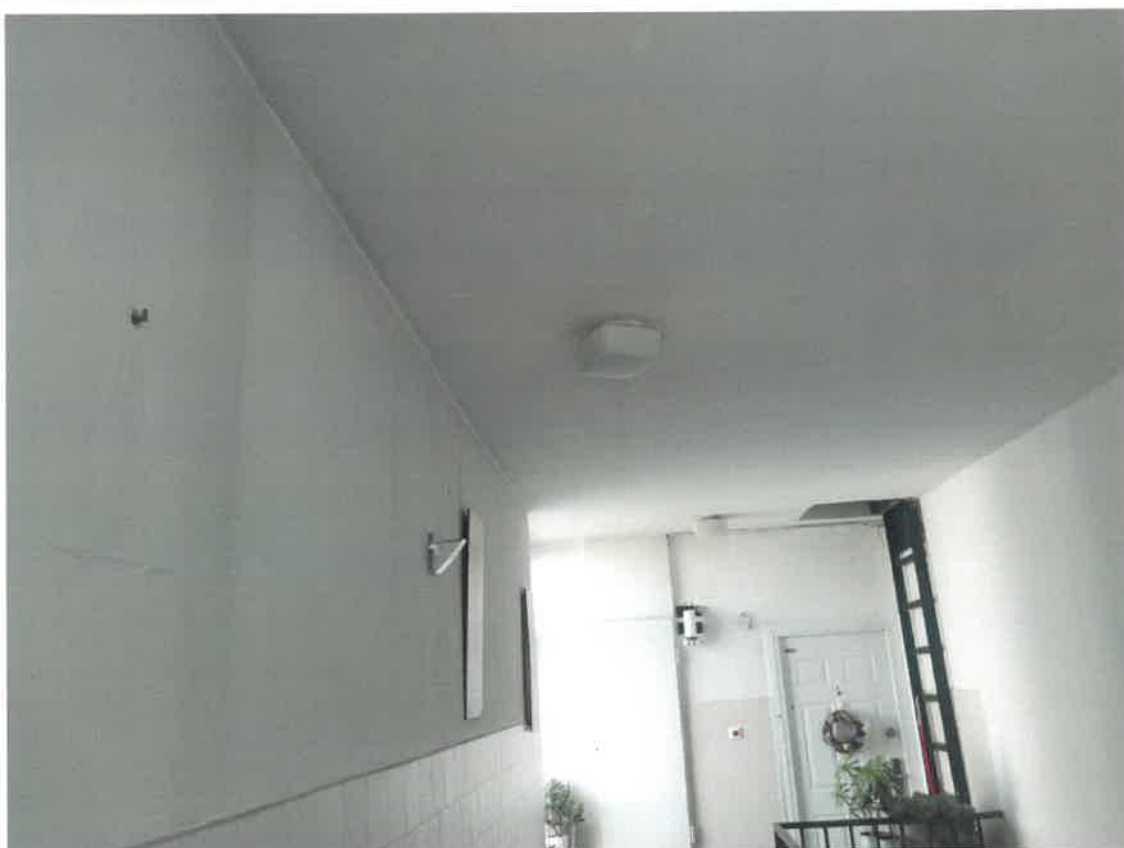
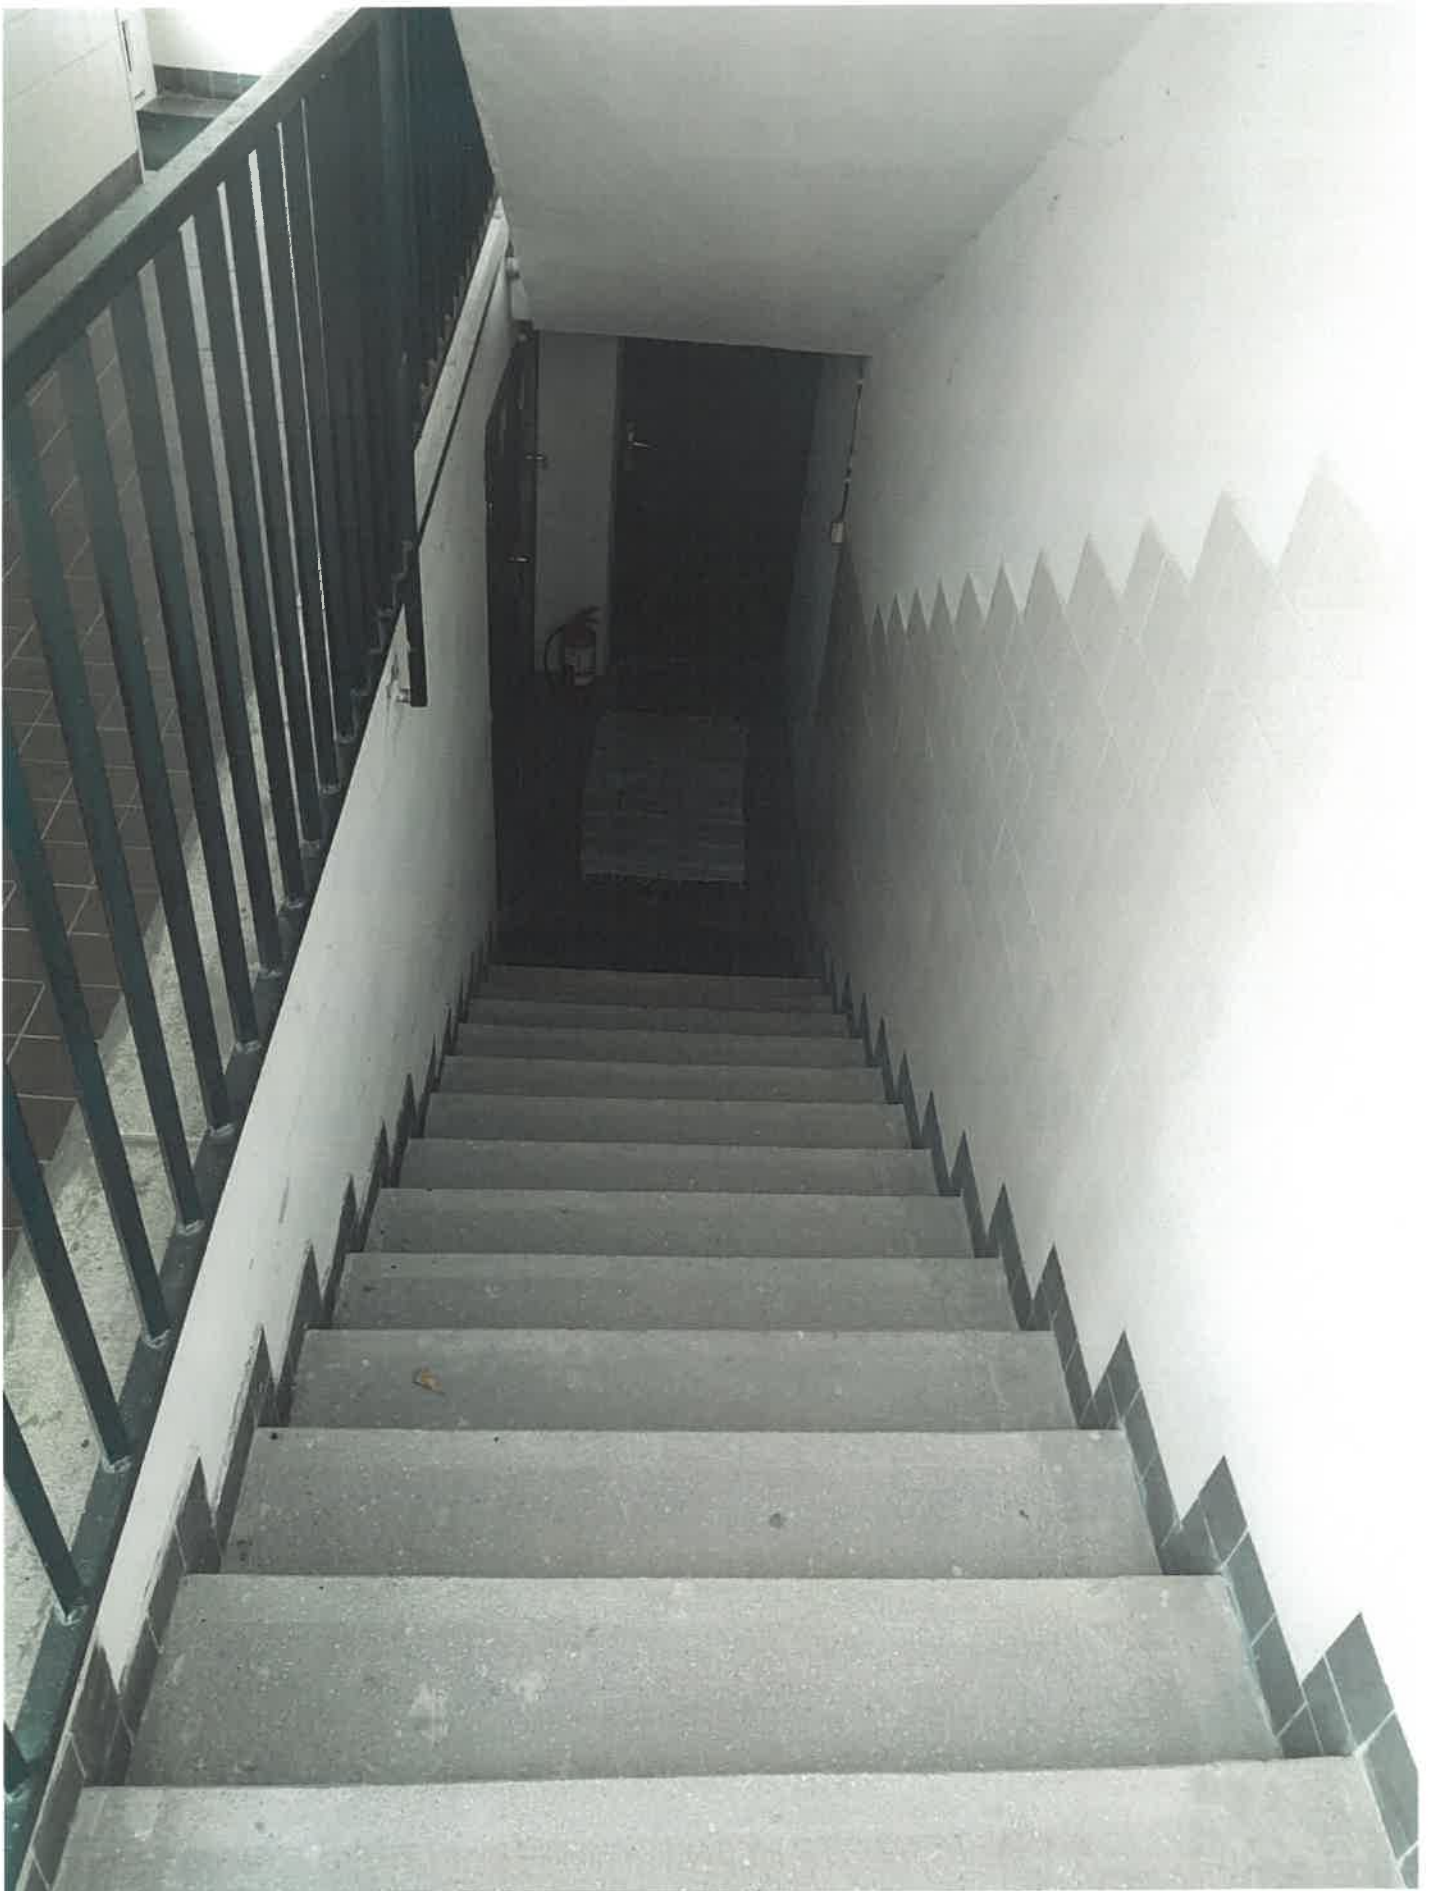
Lépcsőházi falak állapota

A lépcsőházban a falburkolatok festése már időszerű, a természetes elhasználódás, és a költözések miatt a falfelület helyenként foltos.

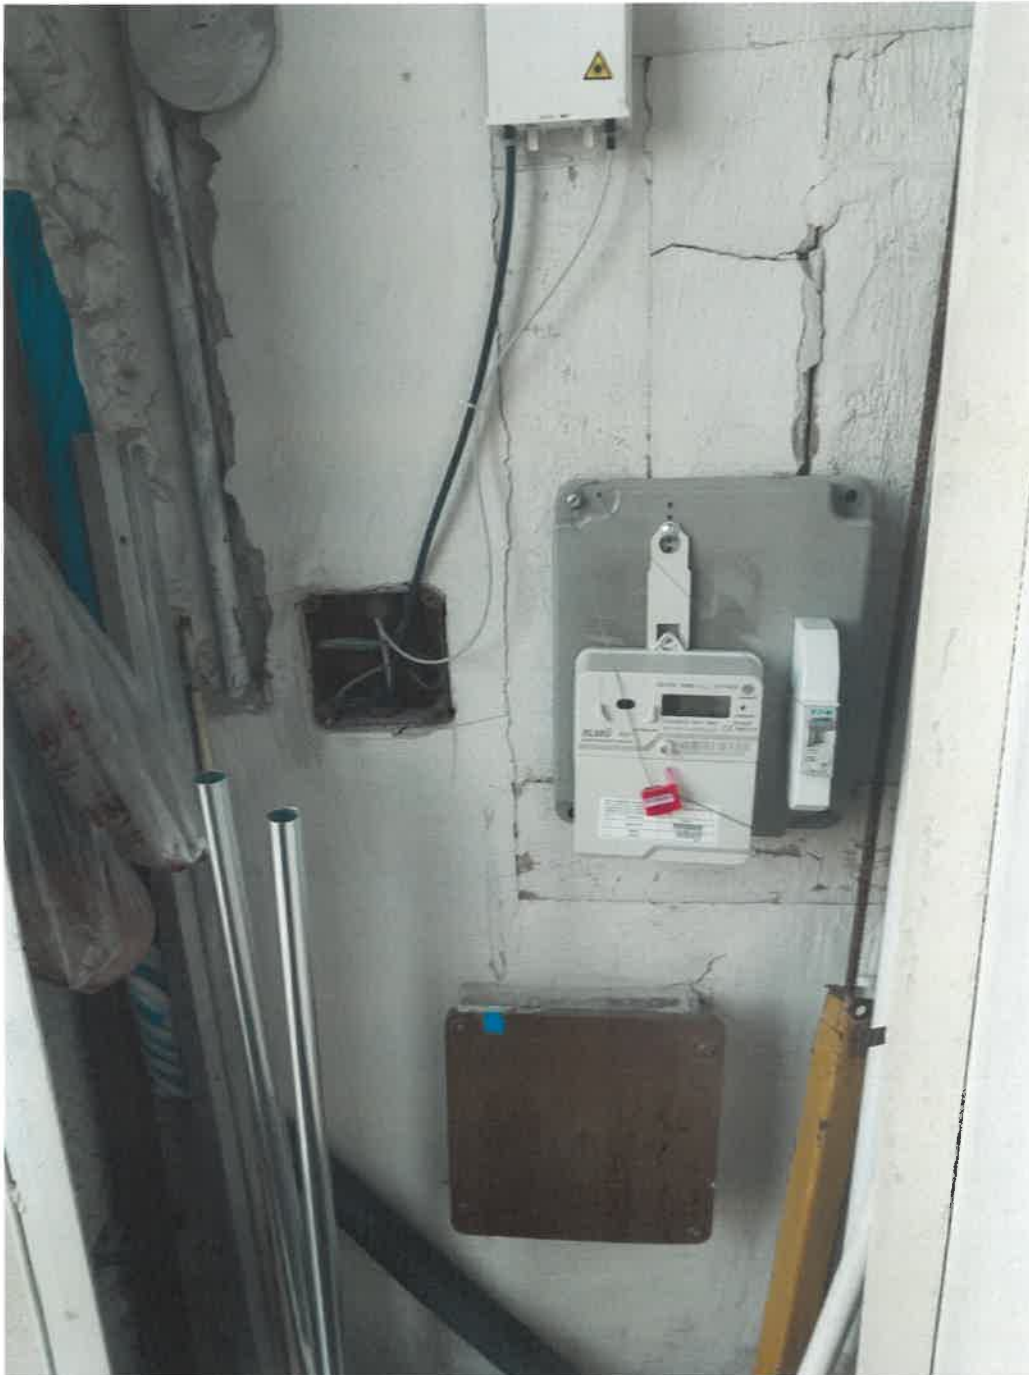
Áramellátás

Az épület áramellátását, a földszinten az áramfogadó helyiségben az ELMŰ által elhelyezett kapcsolószekrény biztosítja, a lakások elektromos ellátását a szinten elhelyezett, önálló villanyóra biztosítja. Az épület villamos biztonságtechnikai felülvizsgálatai által megállapított hiányosságokat a felmérés nem tartalmazza. A villanyórák utáni hálózat karbantartásáról a lakástulajdonosok gondoskodnak.
