**Összefogás Lakásszövetkezet**  
**1165 Budapest, Hilda utca 1.**

## **Állagfelmérés 2024.**

**1165 Budapest, Mátyásdomb tér 4.**

Cím: Centenárium Lakótelep II. ütem, 1165. Budapest, Mátyásdomb tér 4. Hrsz 107100/13

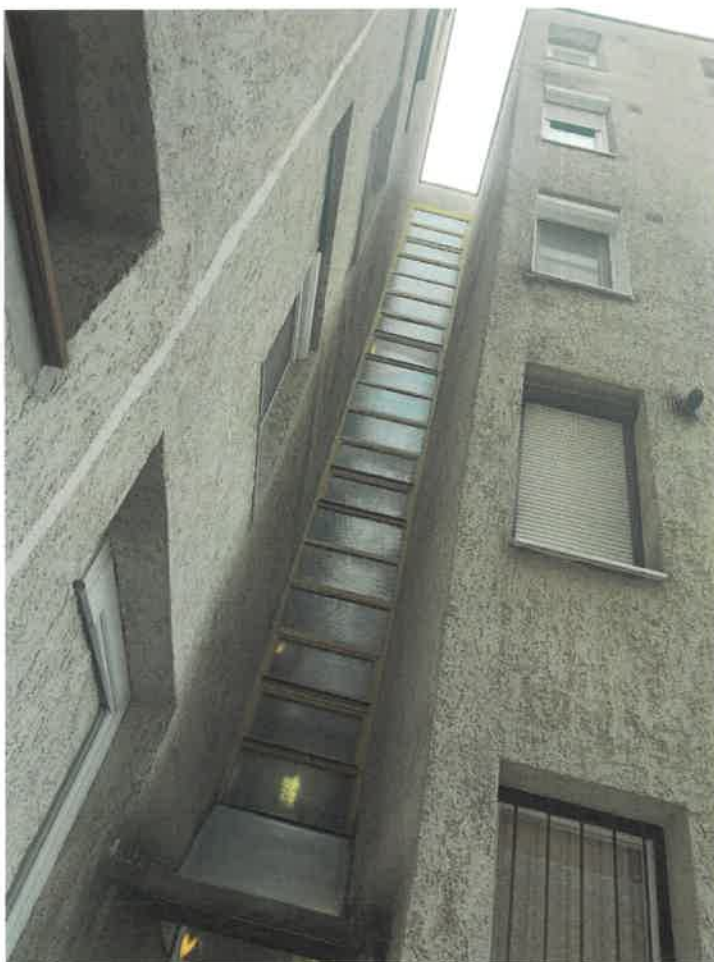
Az épület oldalfala vakolt, kőporozott korának megfelelő állapotú. Helyenként a természetes épületmozgás következtében, főleg az öntött beton koszorúk környékén repedések jelentek meg. A korábbi javítások már helyenként meglazultak, vakolathullást idézhetnek elő. Ezek további vizsgálata, karbantartása javasolt.

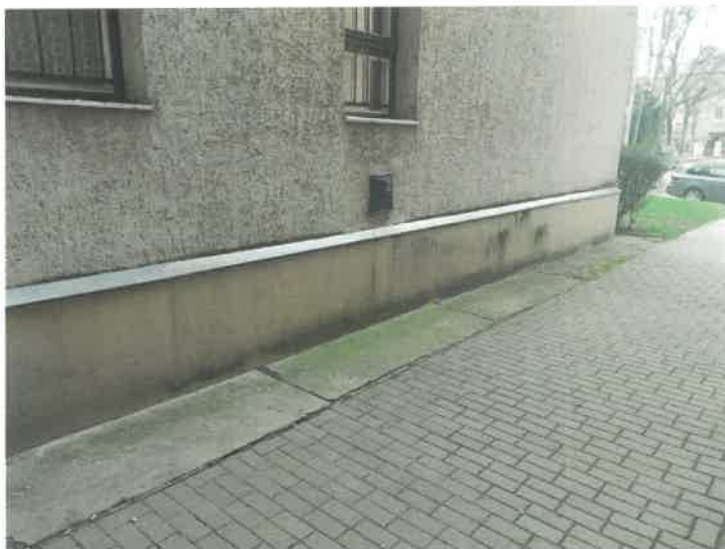
Az épület lábazatának felújítása- hőszigetelése 2012-ben elkészült, felújítása egyelőre nem időszerű, azonban karbantartása-tisztítása javasolt.

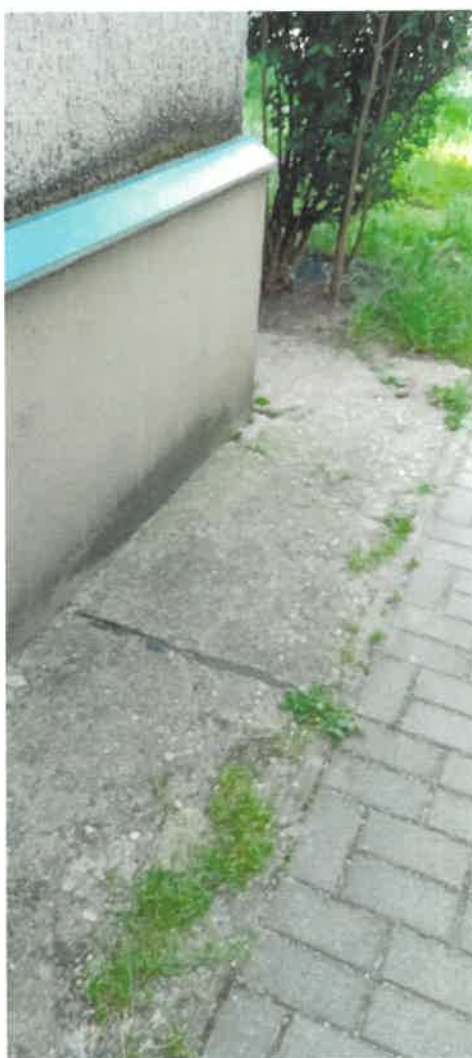
A szolgálati járda megfelelő állapotú, biztonságos közlekedésre alkalmas, azonban az épület adottságait figyelembe véve gyalogos közlekedés nem történik rajta. Az épület vizesedésének elkerülése érdekében a növényzet karbantartása, valamint az esteleges hézagok javítása indokolt.

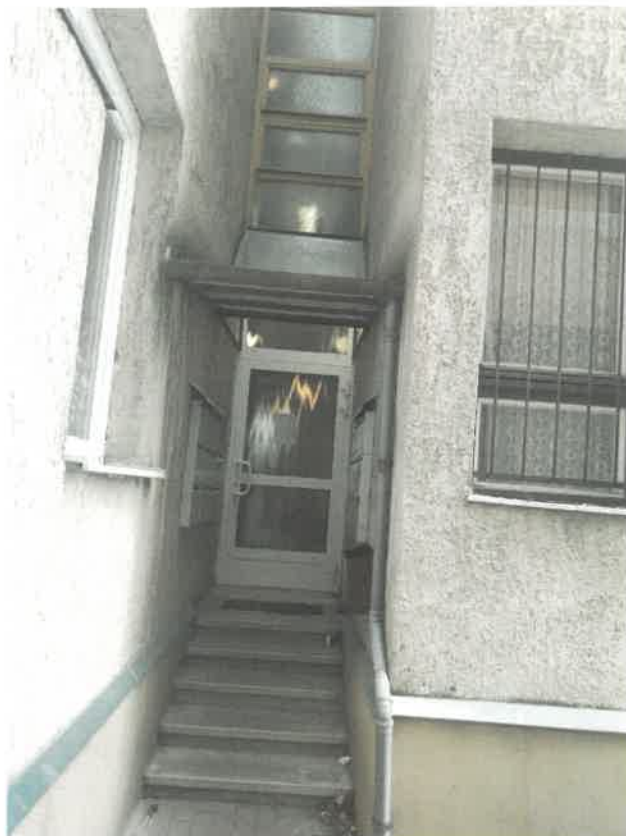
A főbejáráthoz vezető beton/aszfalt burkolat épp, a lépcső felújítása ismeretlen időpontban megtörtént, állapota közlekedésre alkalmas.

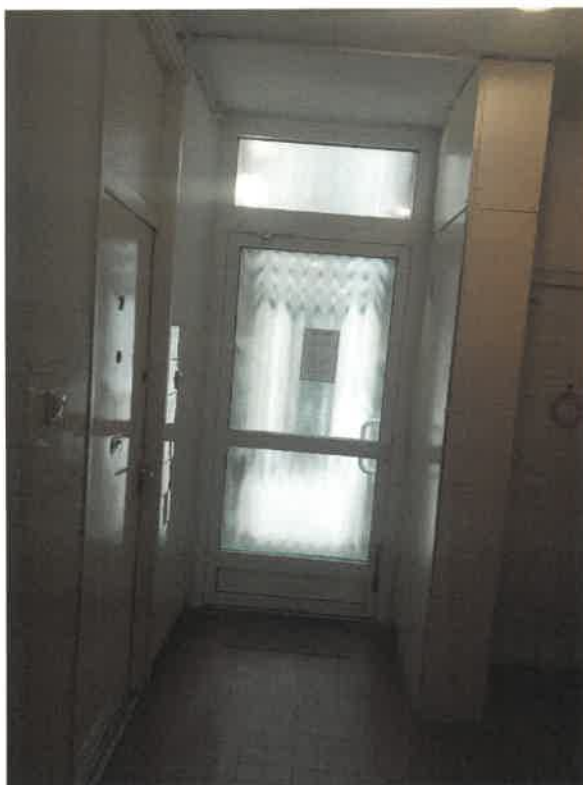
A belső, lépcsőházba vezető ajtó cseréje 2019-ben megtörtént, állapota megfelelő, azonban karbantartása javasolt.

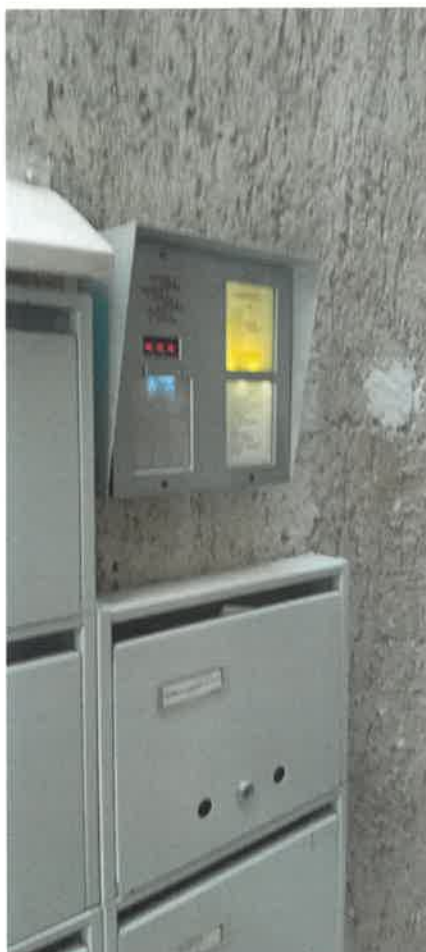
Kapu telefon a bejárati oldalon került kialakításra. Codefon típusú, karbantartása, szükség szerinti javítása rendszeresen megtörténik, állapota megfelelő.

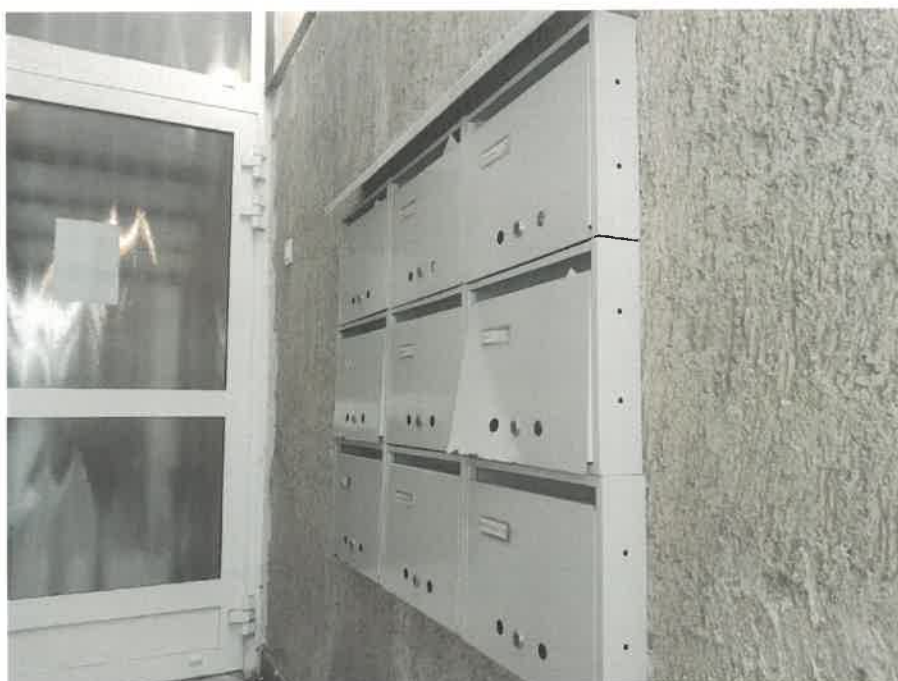
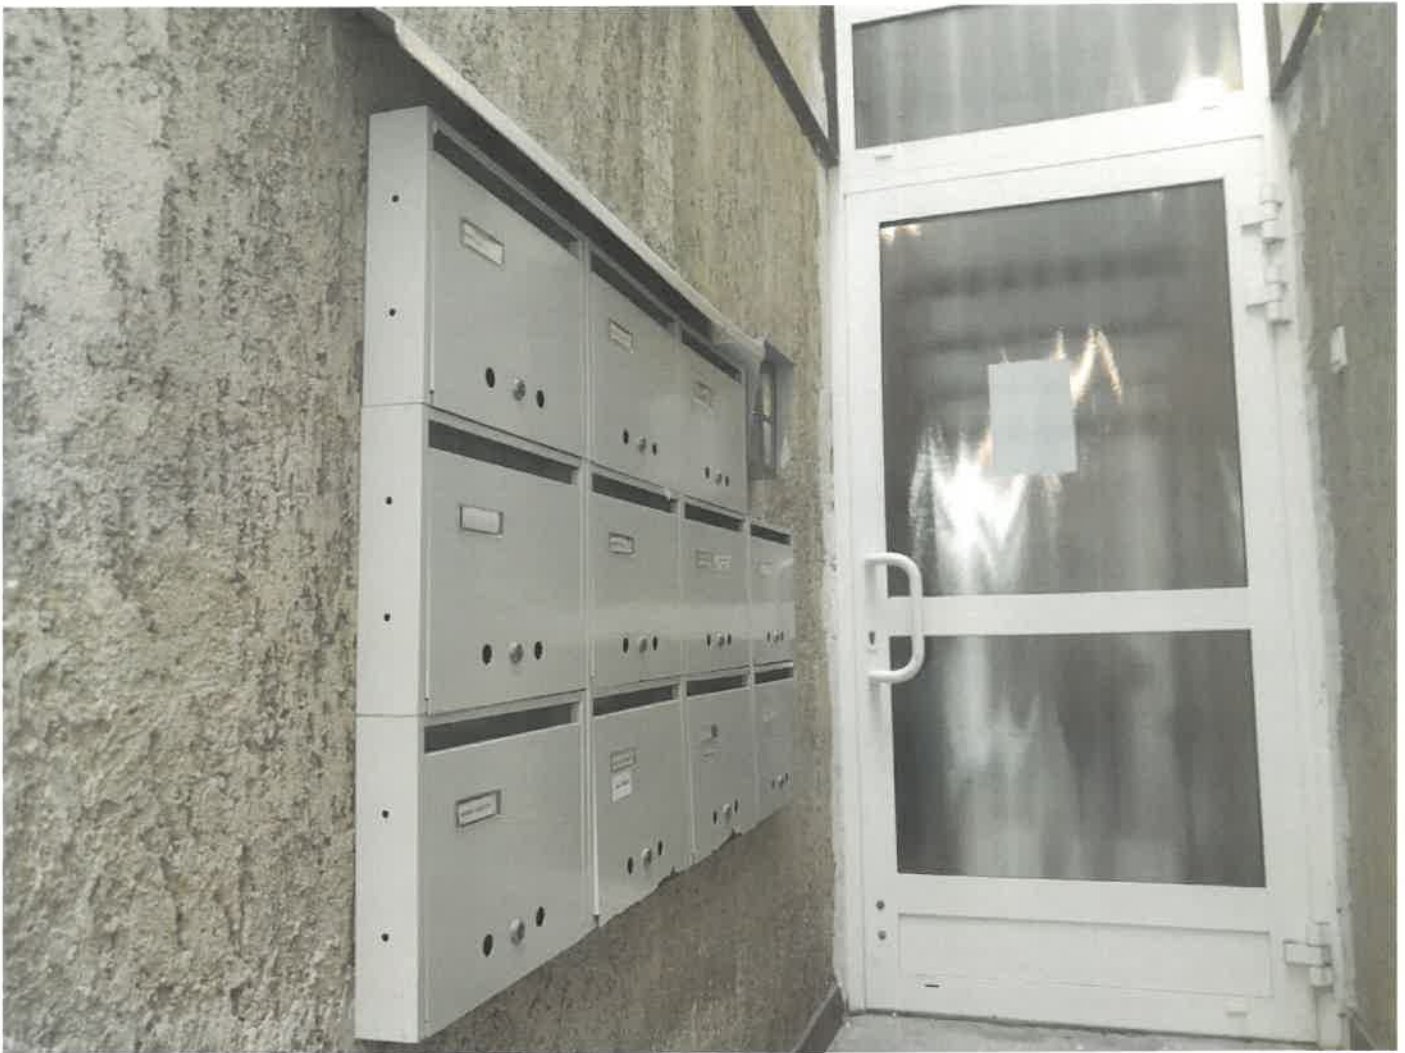
A postaládák a lépcsőház külső részén, a földszinten találhatóak, cseréjük az elmúlt években nem történt meg, állapotuk megfelelő, biztonságosnak mondható.

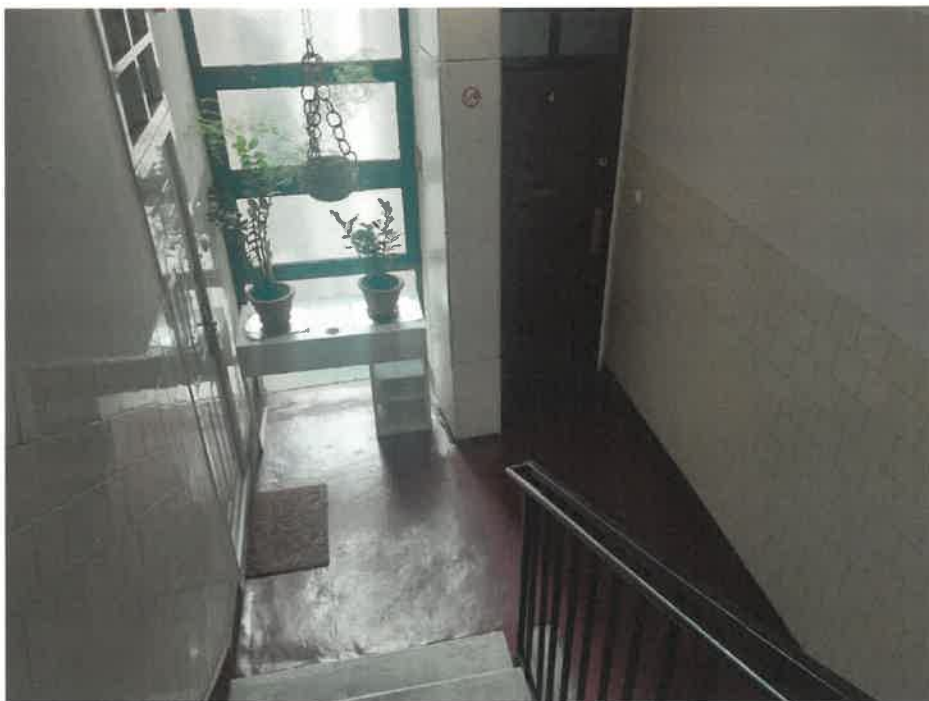
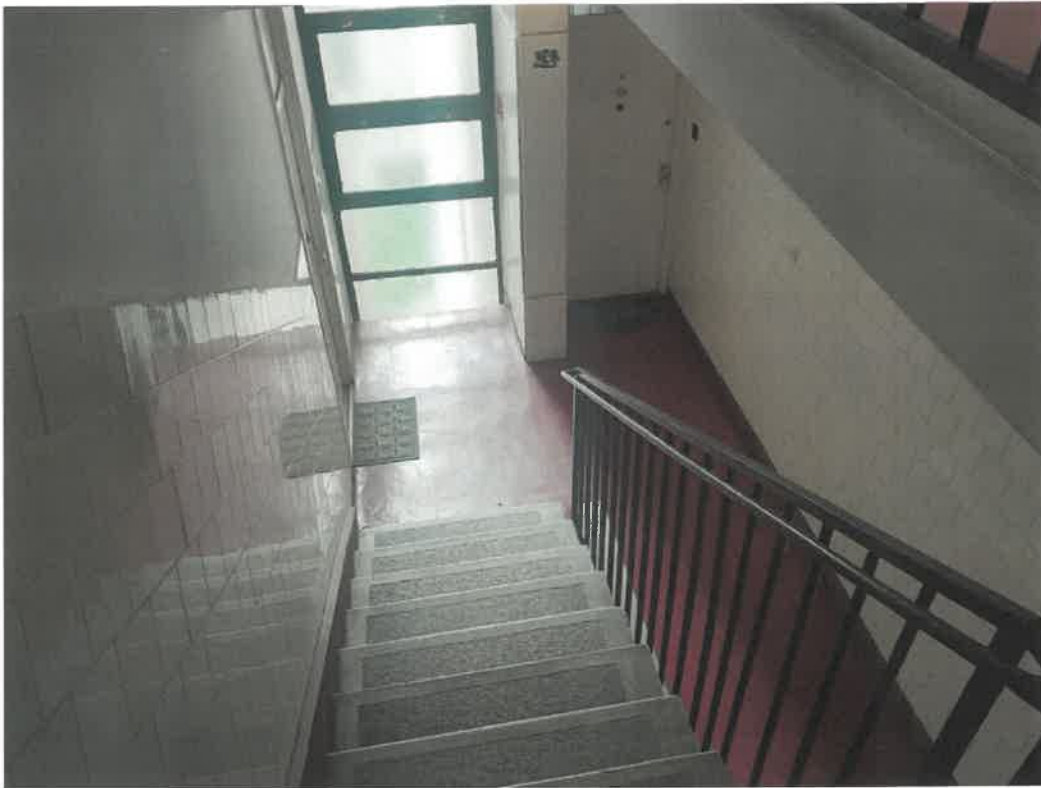
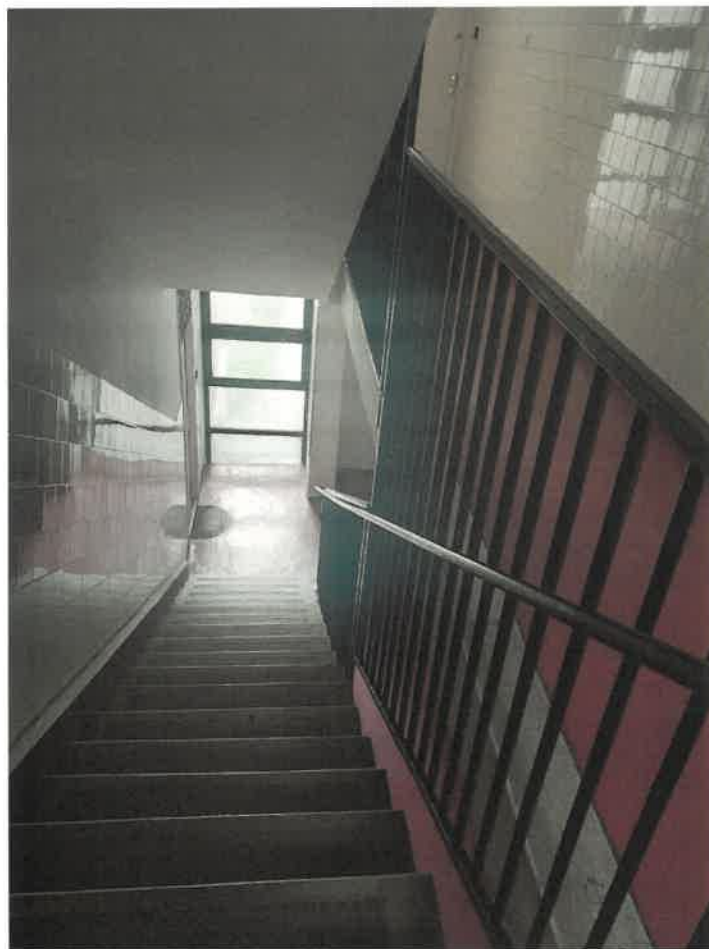
A lépcsőházi sorolt szerkezetek cseréjére még nem került sor, állapotuk megfelelő, azonban az esővíz beázásokat okozhat, karbantartásuk javasolt. A lakásokban lévő nyílászárók cseréjéről a lakástulajdonosok egyénileg gondoskodnak.

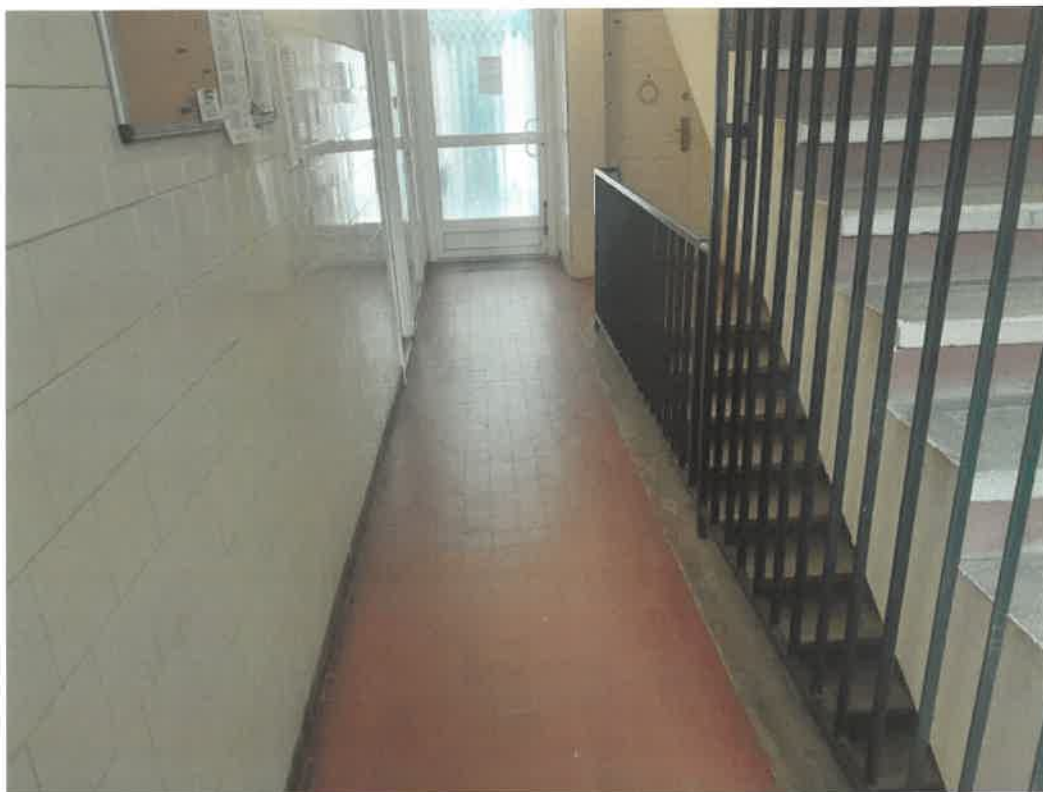
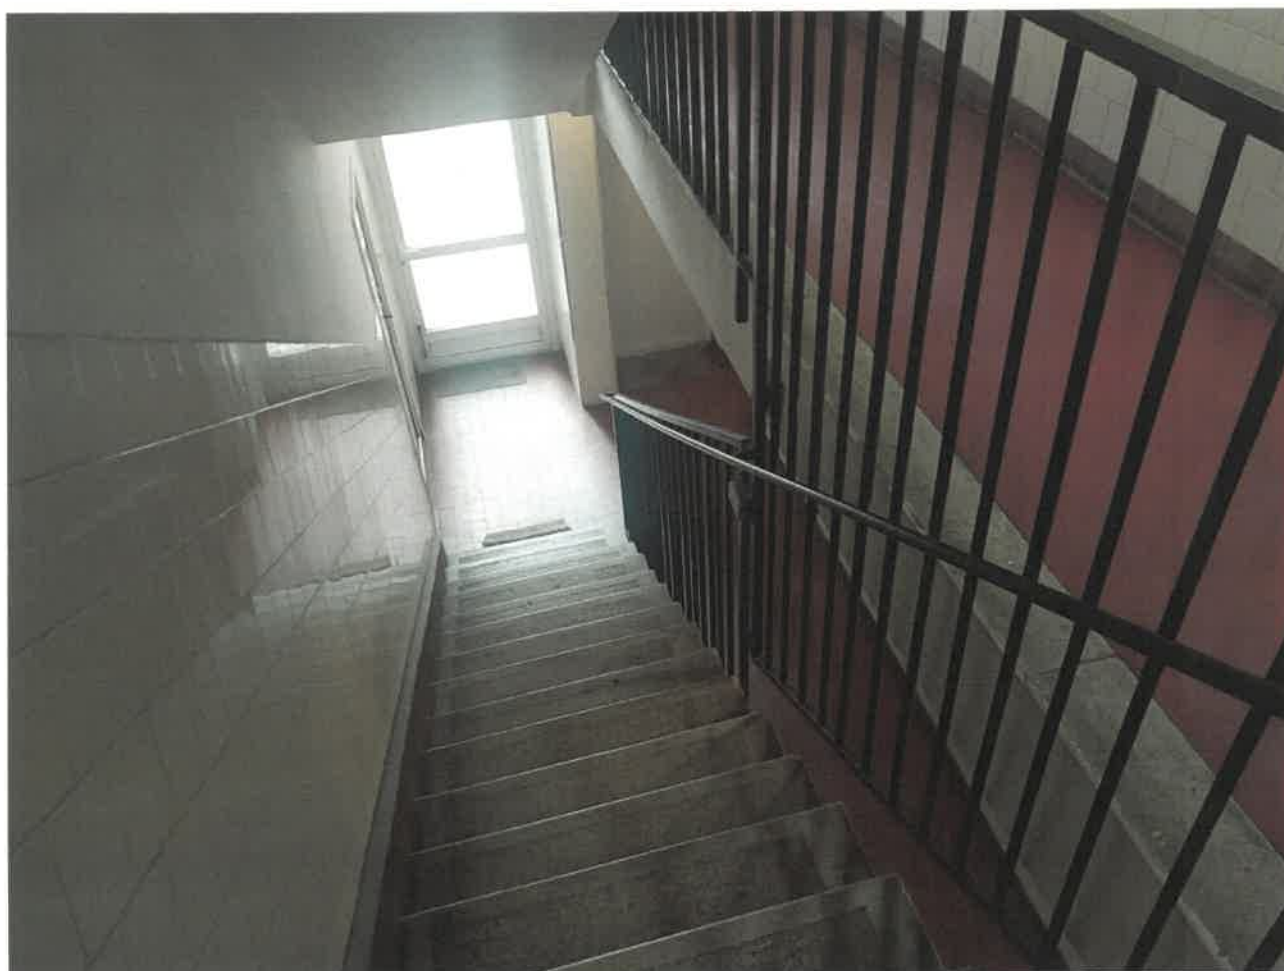
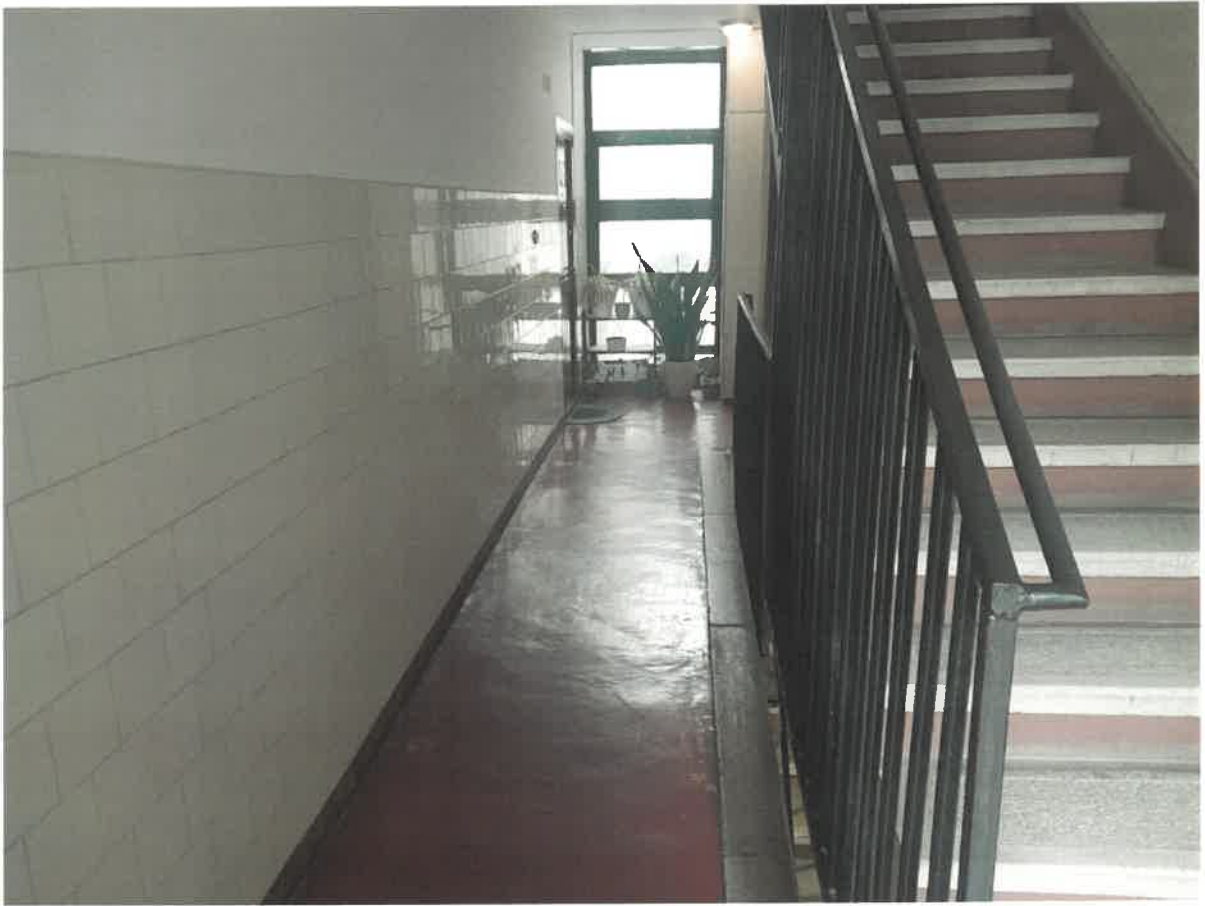
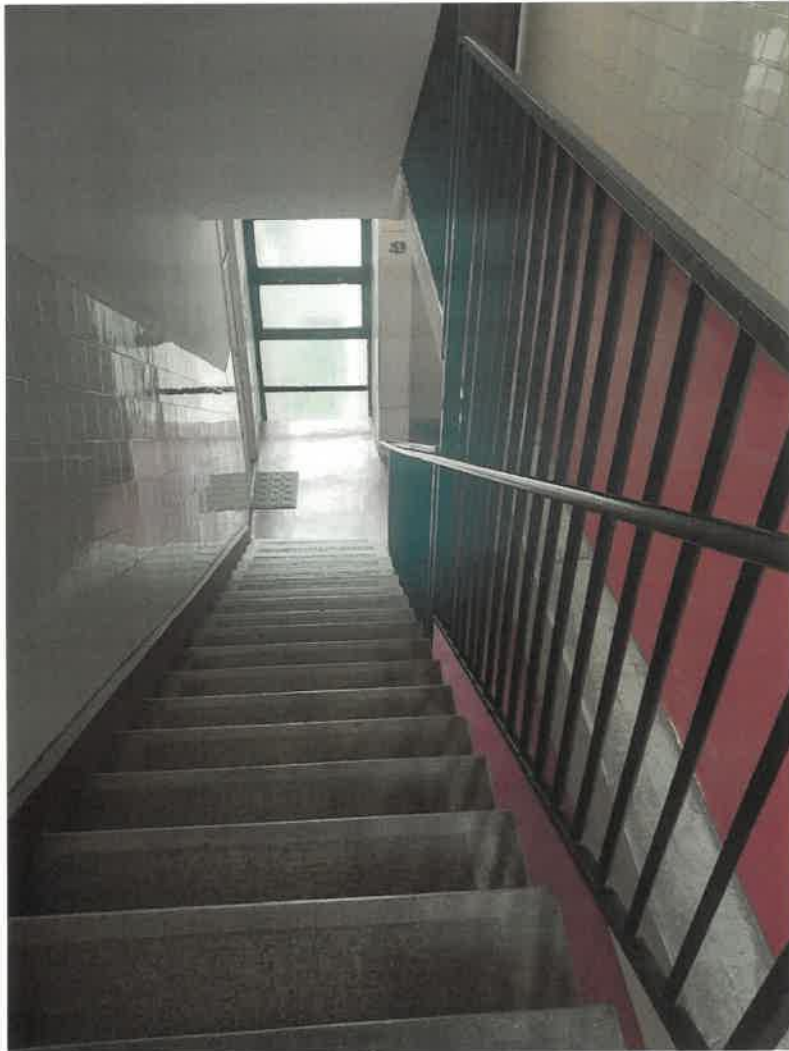
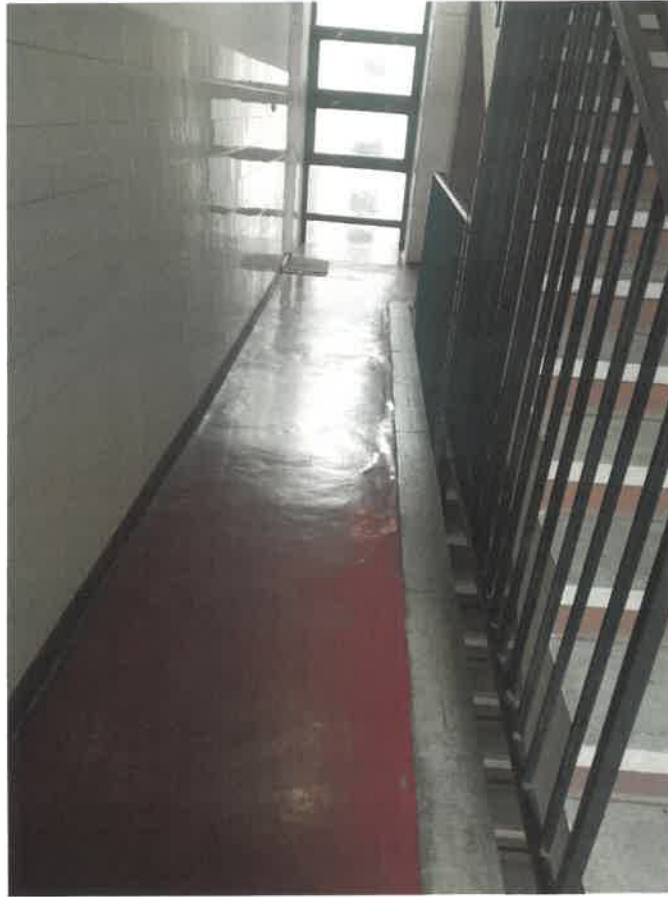
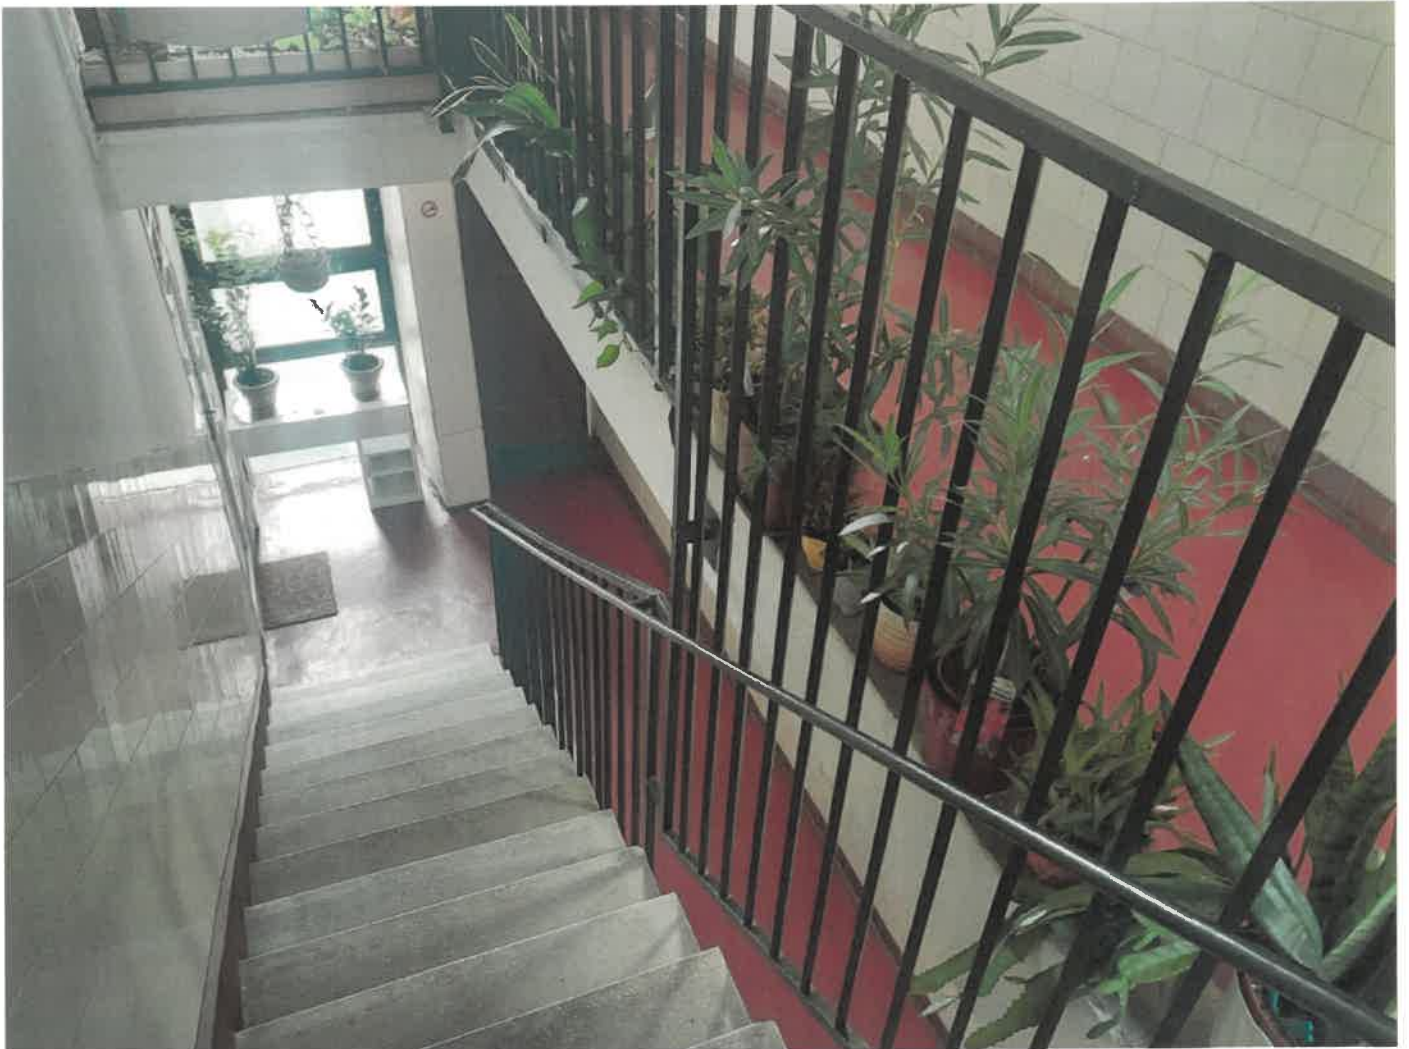
A lépcsőházban lévő burkolatok folytonosak, hiány a felmérés időpontjában nem volt. Az aljzat PVC és hidegburkoló lapokból-lemezből került kialakításra. A korlátok állapota és rögzítése biztonságosnak mondható.

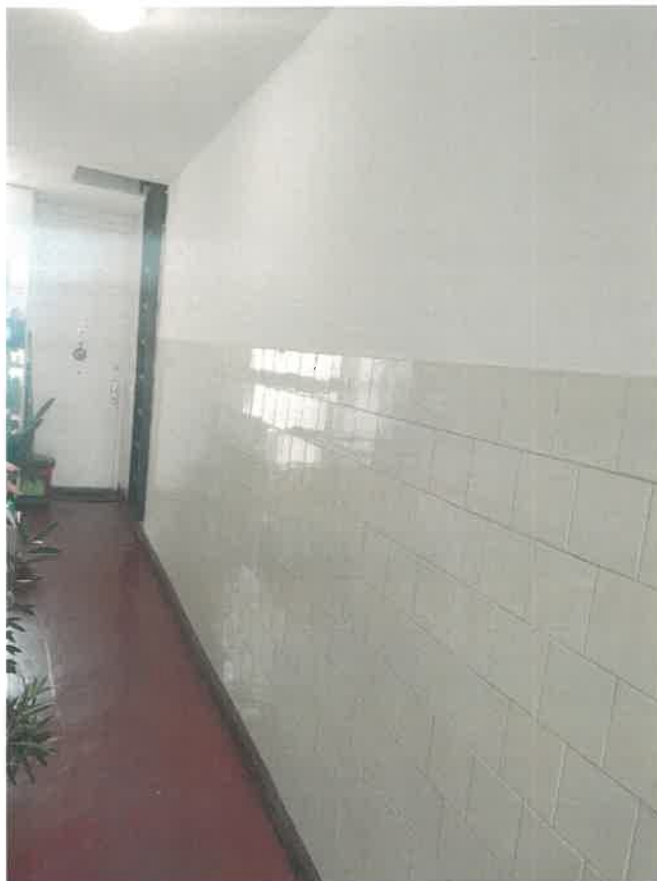
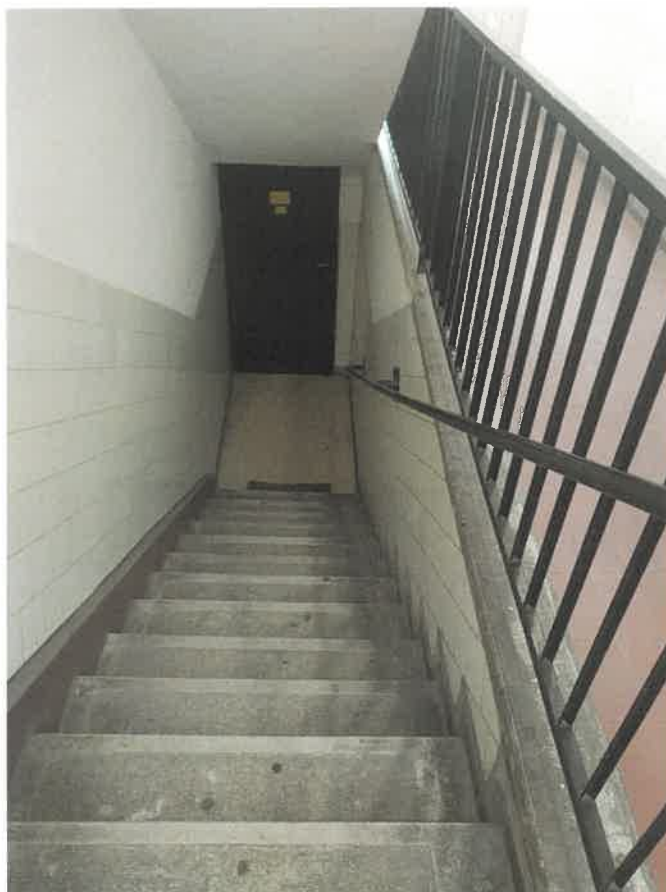
A lépcsőházban a falburkolatok festése már időszerű, erre legutóbb 2011-ben került sor. A természetes elhasználódás, és a költözések miatt a falfelület helyenként foltos.

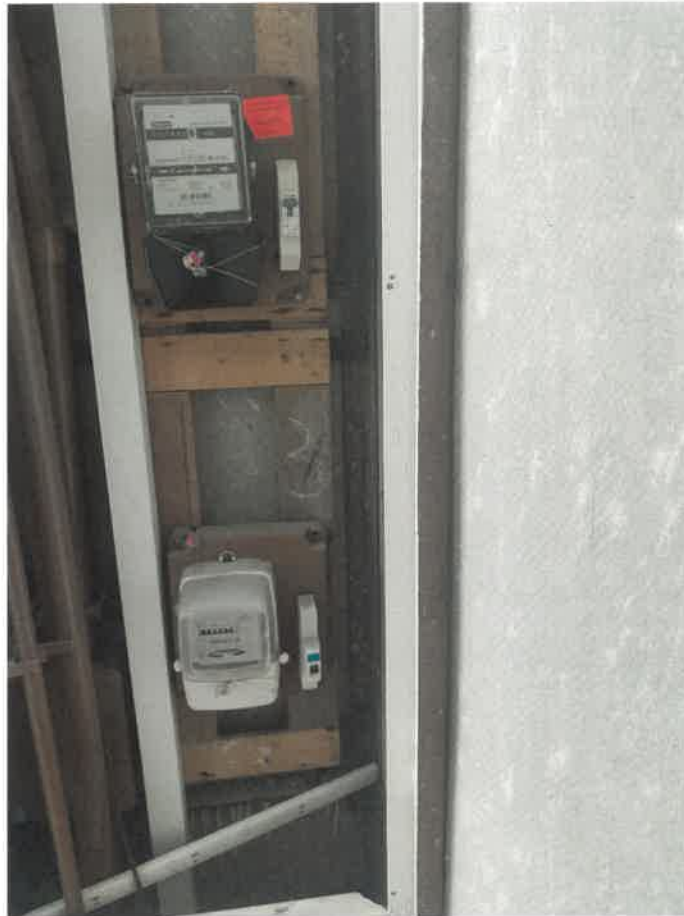
Az épület áramellátását, a földszinten az áramfogadó helyiségben az ELMŰ által elhelyezett kapcsolószekrény biztosítja, a lakások elektromos ellátását a szinten elhelyezett, önálló villanyóra biztosítja. Az épület villamos biztonságtechnikai felülvizsgálatai által megállapított hiányosságokat a felmérés nem tartalmazza. A villanyórák utáni hálózat karbantartásáról a lakástulajdonosok gondoskodnak.
