Összefogás Lakásszövetkezet

Állagfelmérés 2024.

1165 Budapest, Mátyásdomb tér 5.

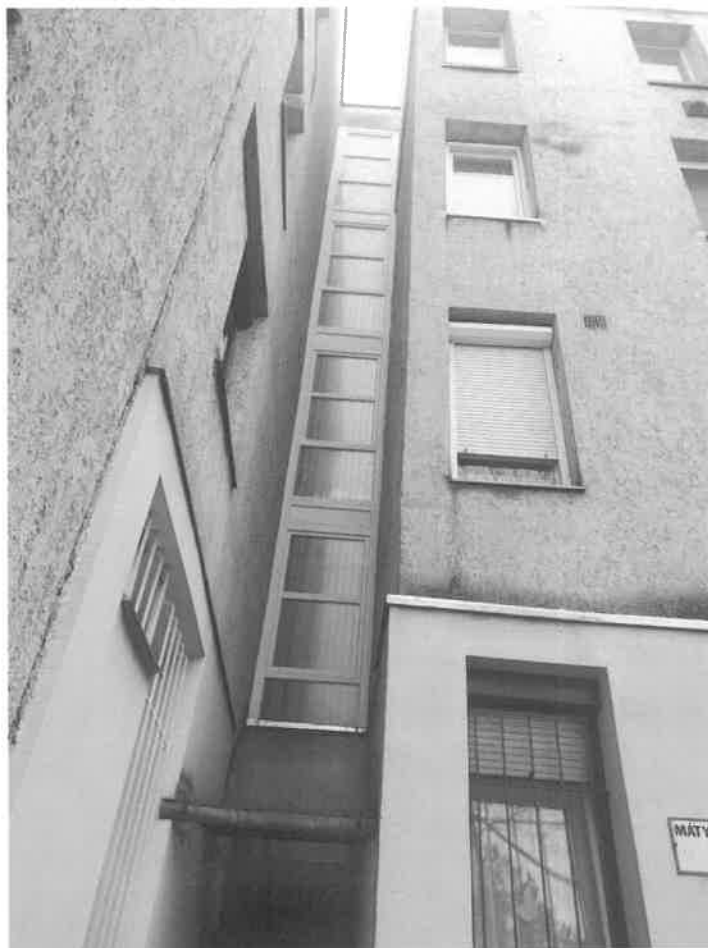
Az épület oldalfala vakolt, kőporozott korának megfelelő állapotú. Helyenként a természetes épületmozgás következtében, főleg az öntött beton koszorúk környékén repedések jelentek meg. A korábbi javítások már helyenként meglazultak, vakolathullást idézhetnek elő. Ezek további vizsgálata, karbantartása javasolt.

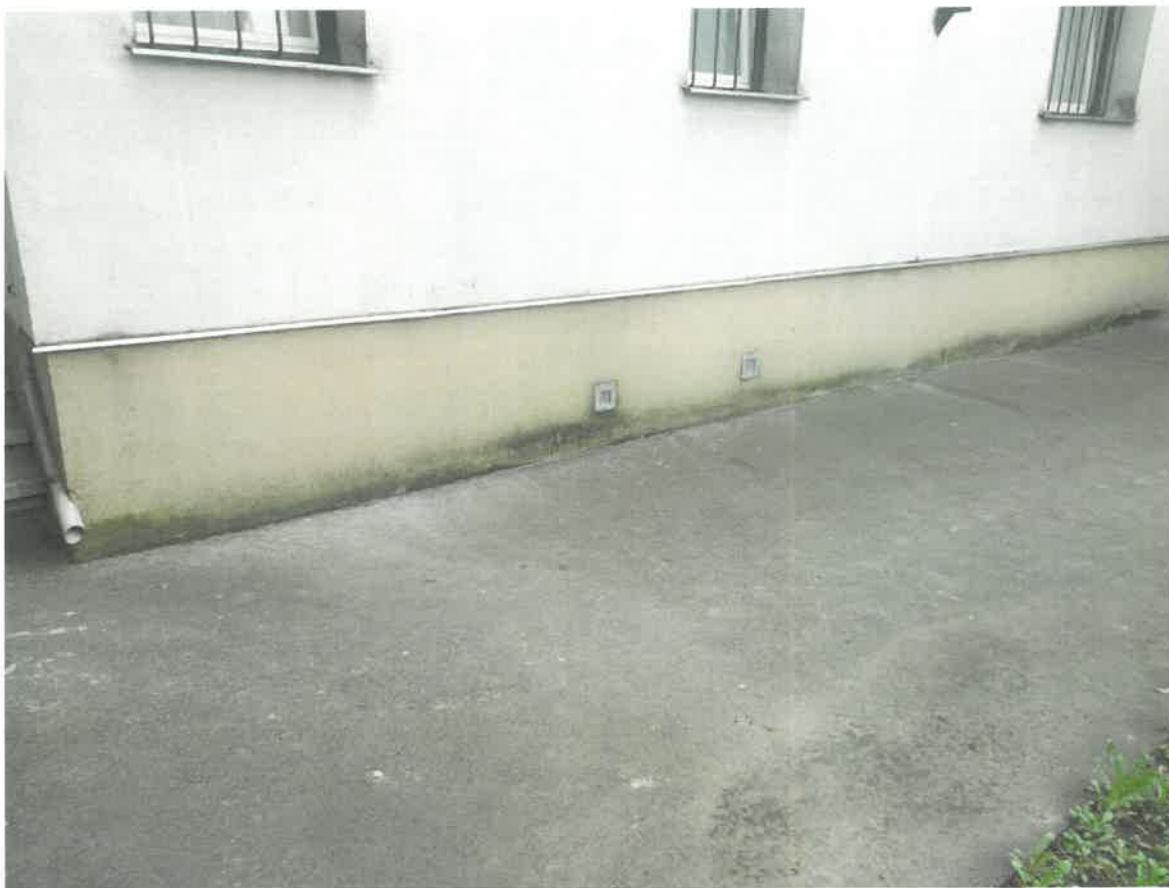
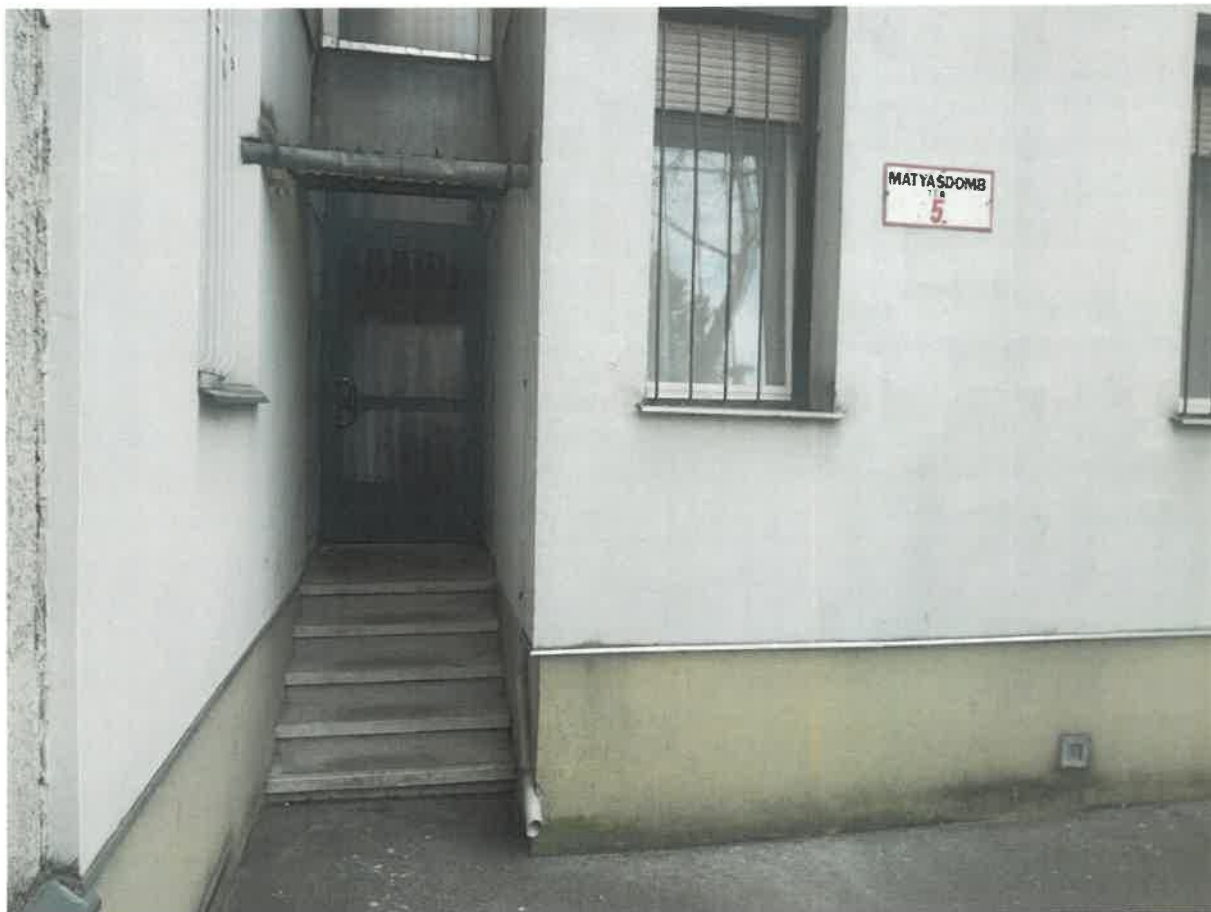
Az épület lábazatának felújítása- hőszigetelése 2012-ben elkészült, felújítása egyelőre nem időszerű, azonban karbantartása-tisztítása javasolt.

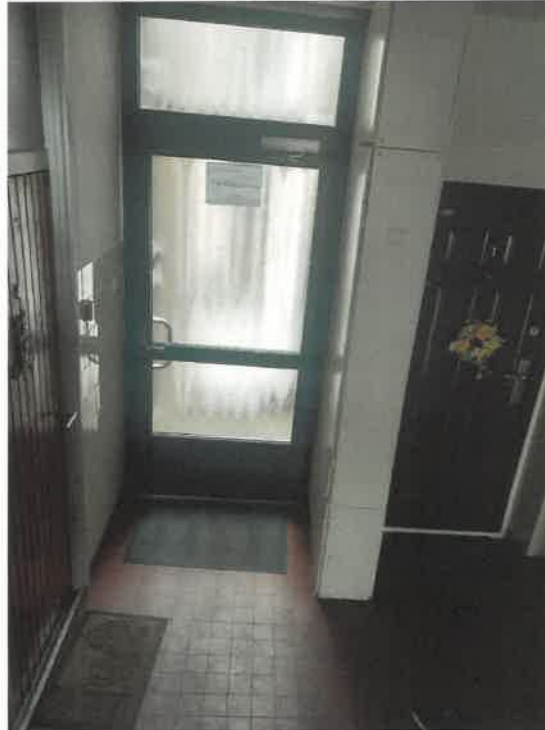
A belső, lépcsőházba vezető ajtó cseréje 2018-ban megtörtént, karbantartása javasolt.

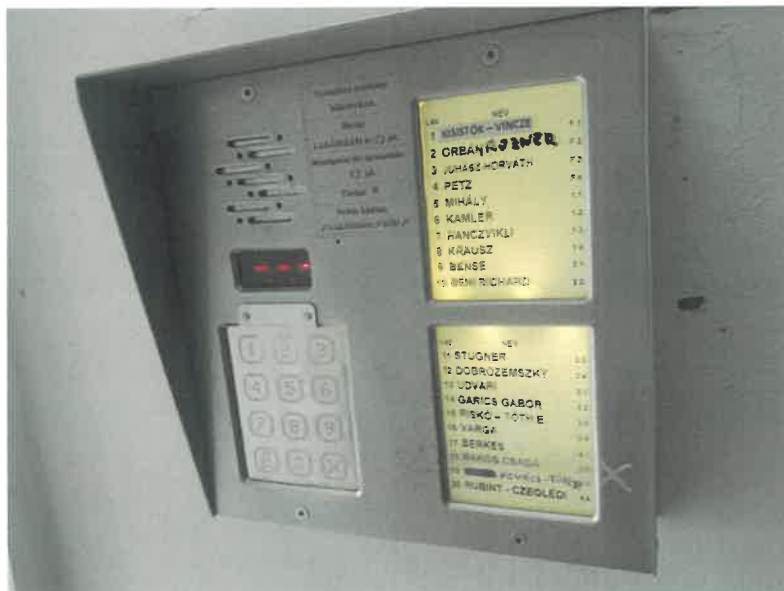
Kapu telefon a bejárati oldalon került kialakításra. Codefon típusú, karbantartása, szükség szerinti javítása rendszeresen megtörténik, állapota megfelelő.

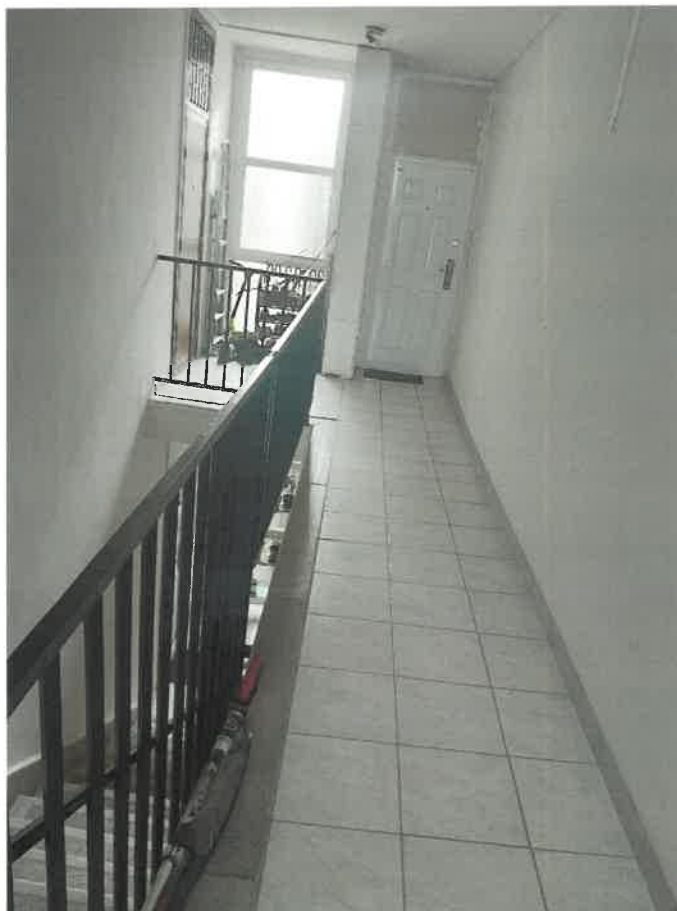
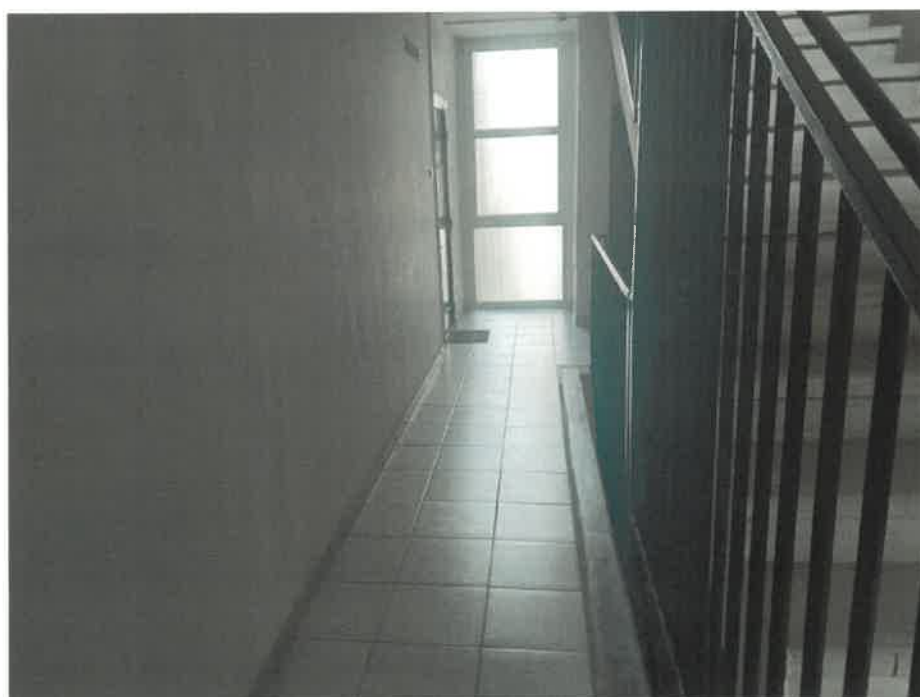
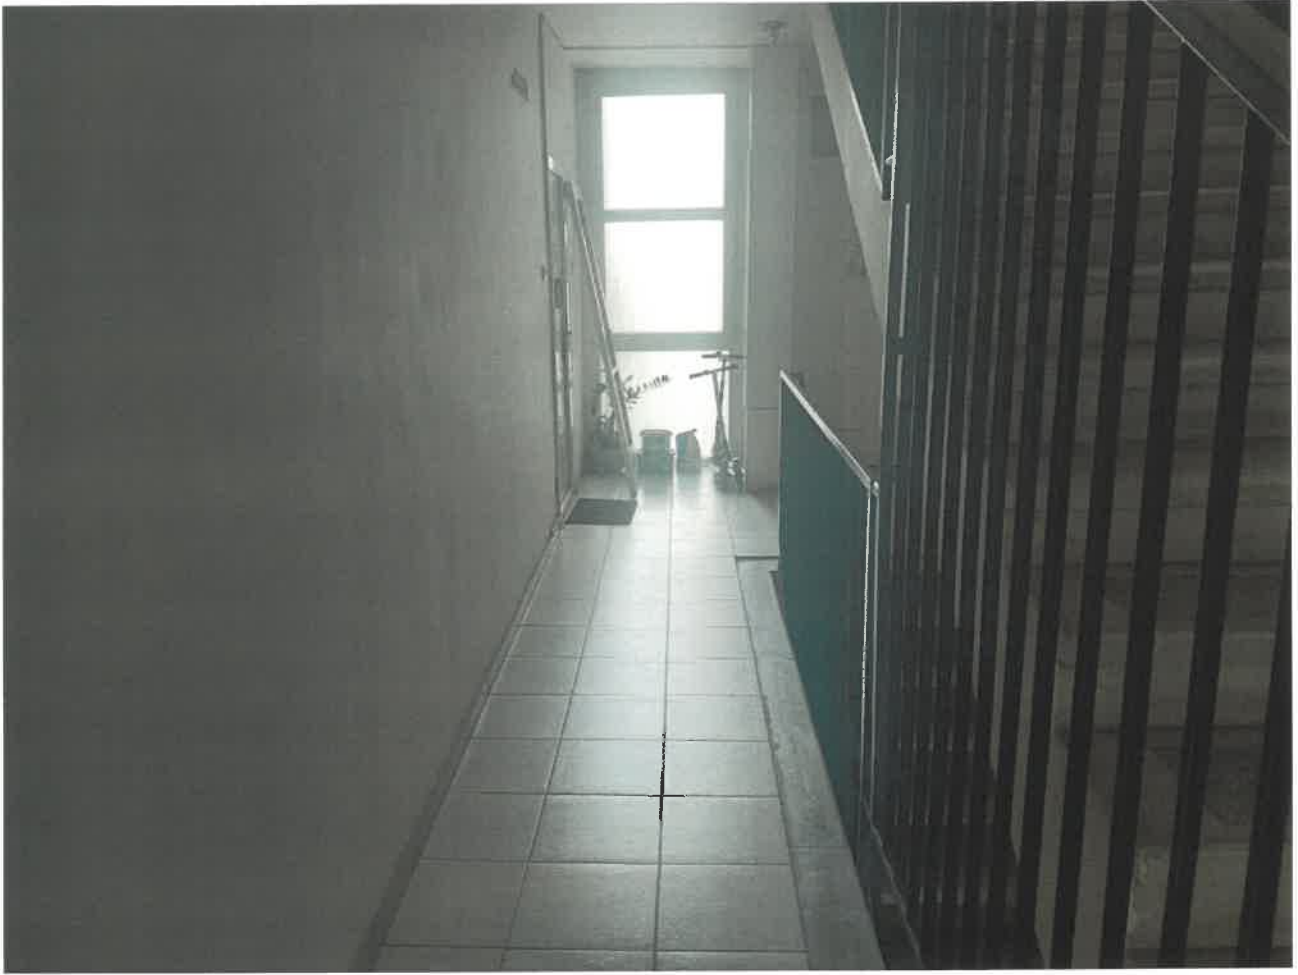
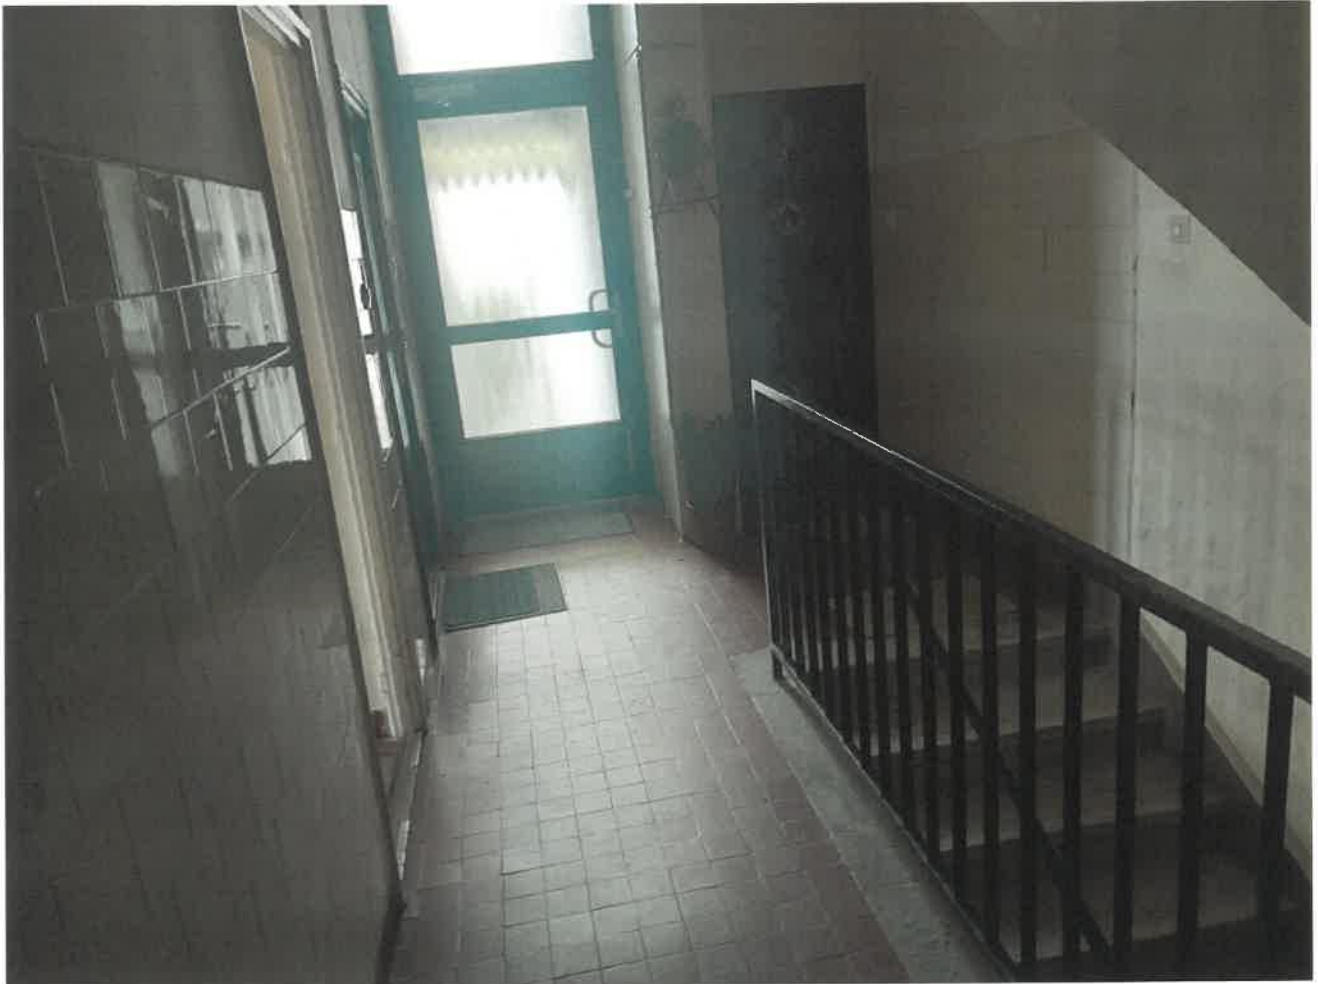
A lépcsőházi sorolt szerkezetek cseréje 2019-ben megtörtént.. Állapotuk megfelelő, azonban néhány helyen befolyhat az esővíztömítésük, karbantartásuk javasolt. A lakásokban lévő nyílászárók cseréjéről a lakástulajdonosok egyénileg gondoskodnak.

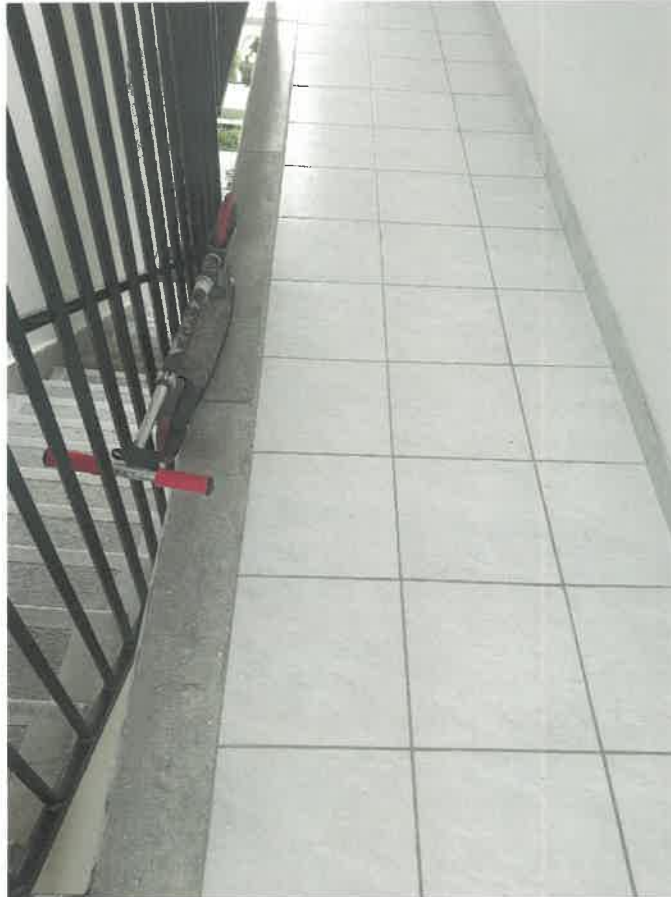
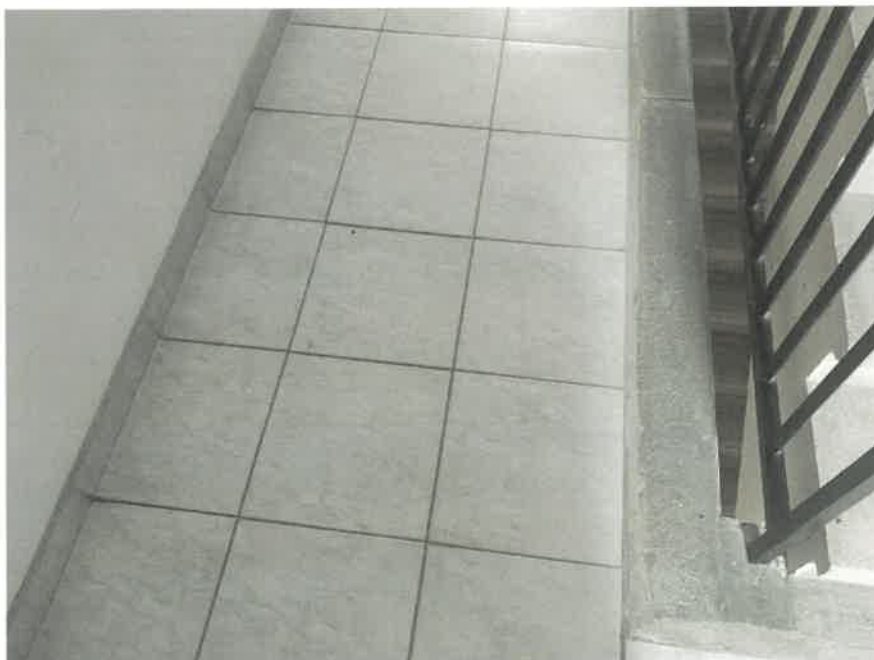
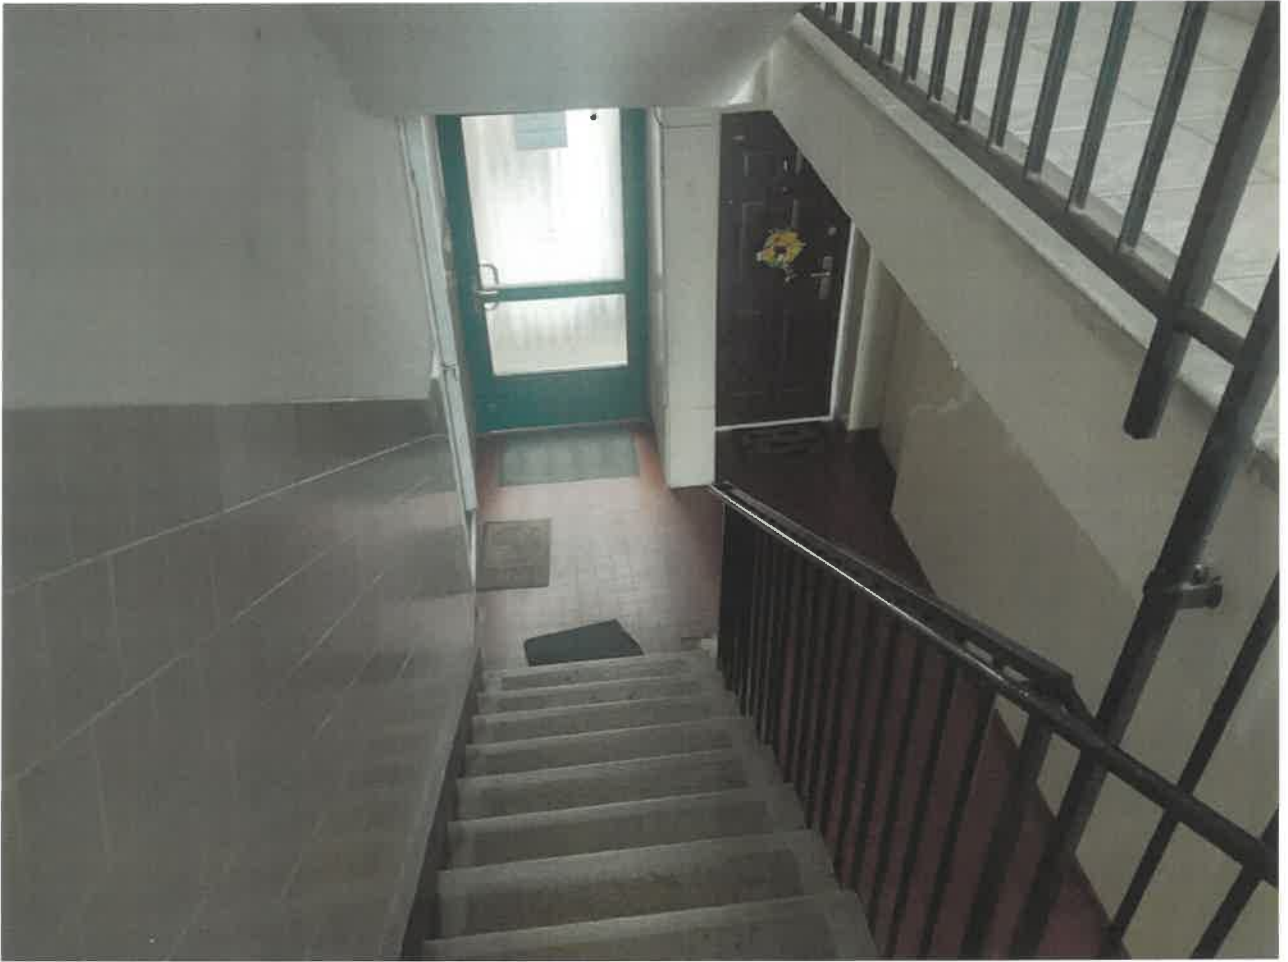
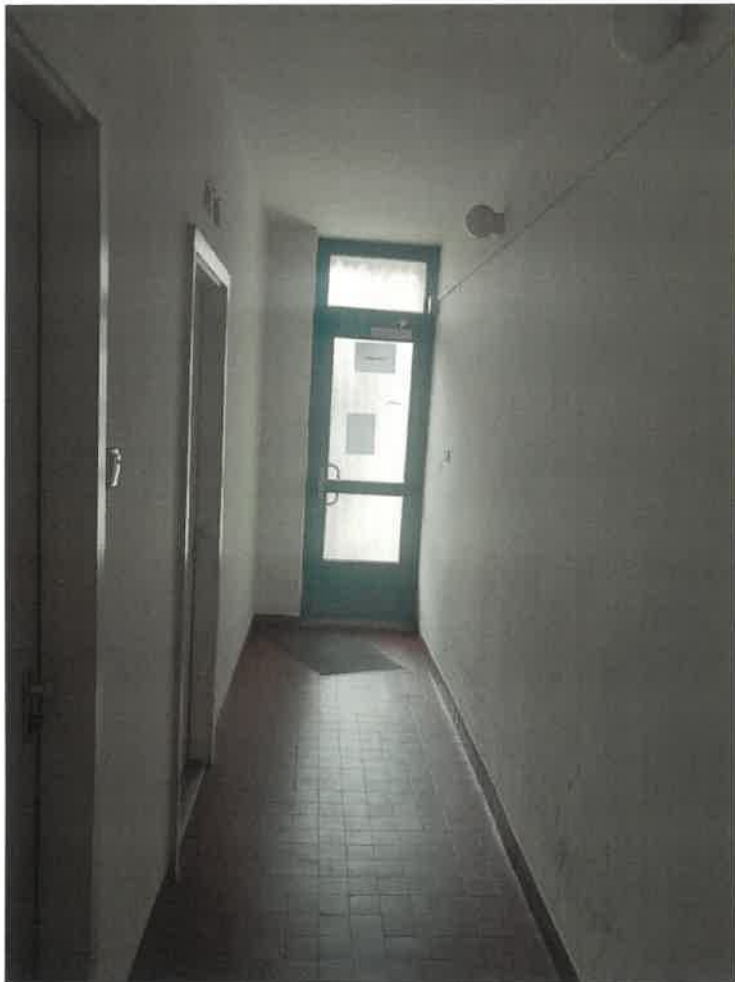
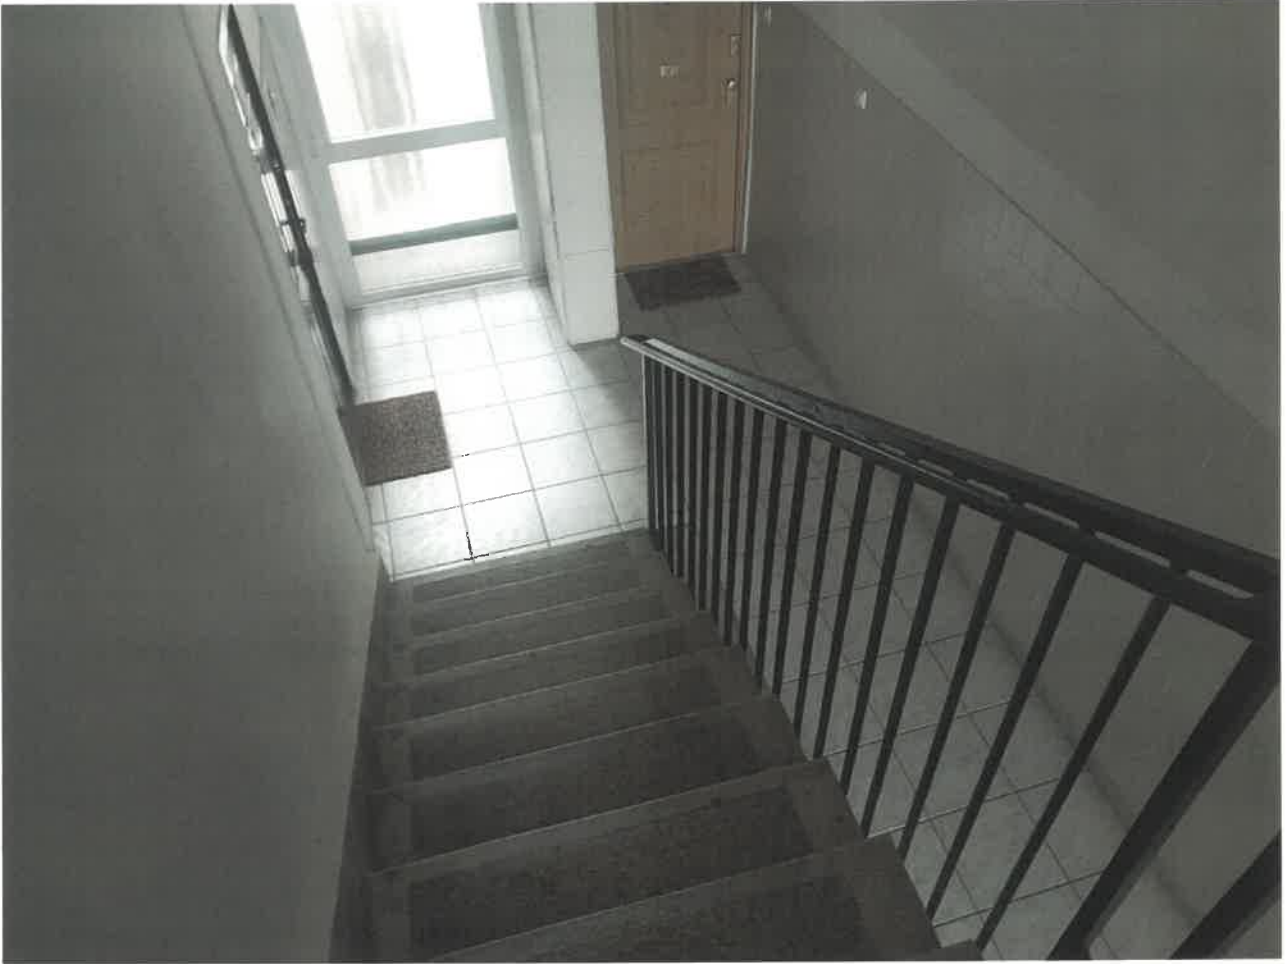
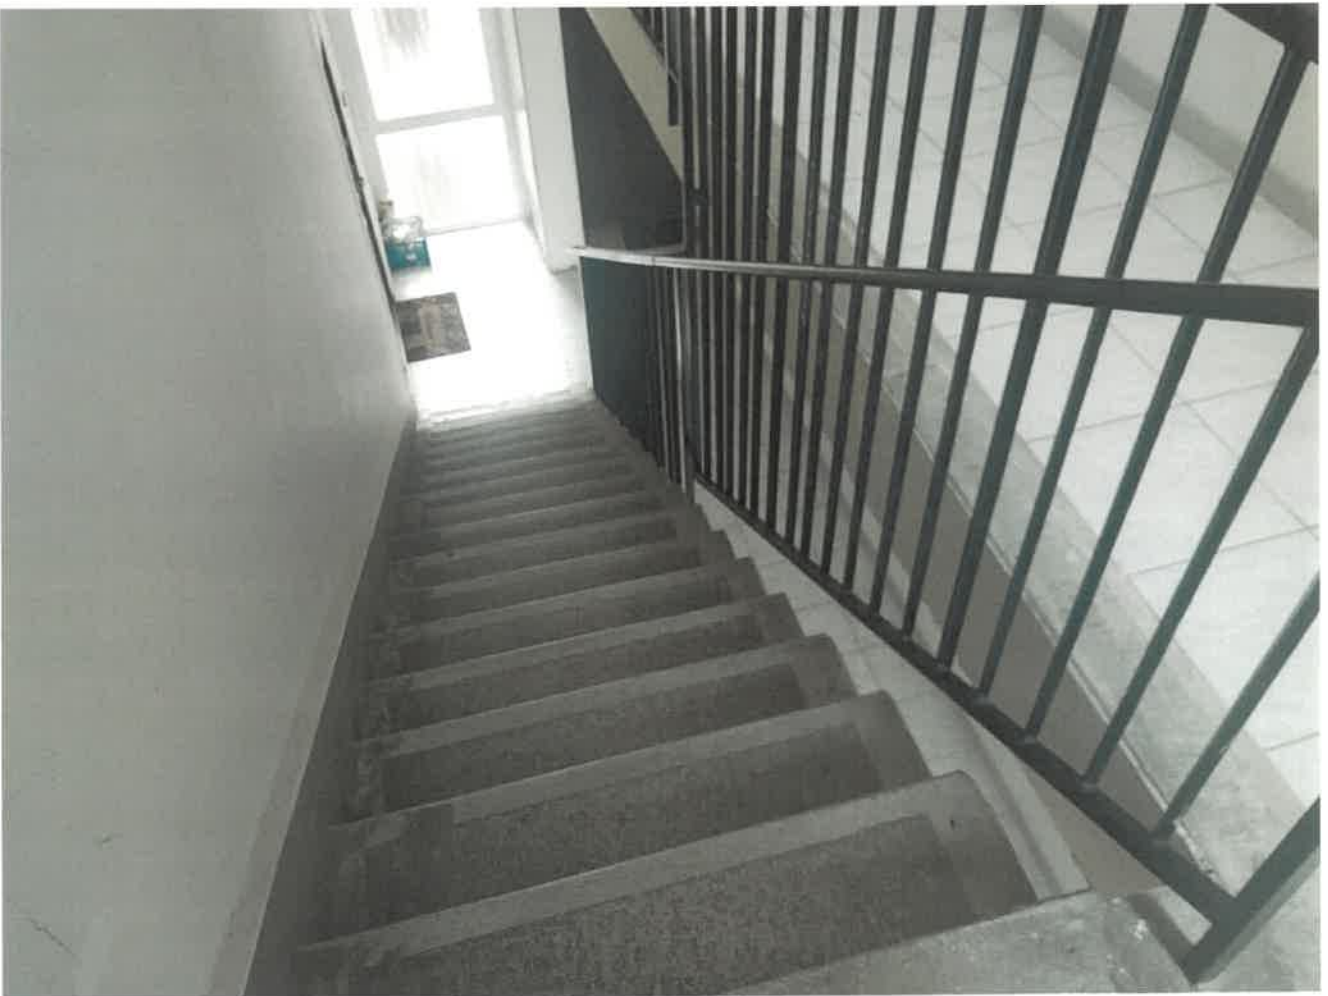
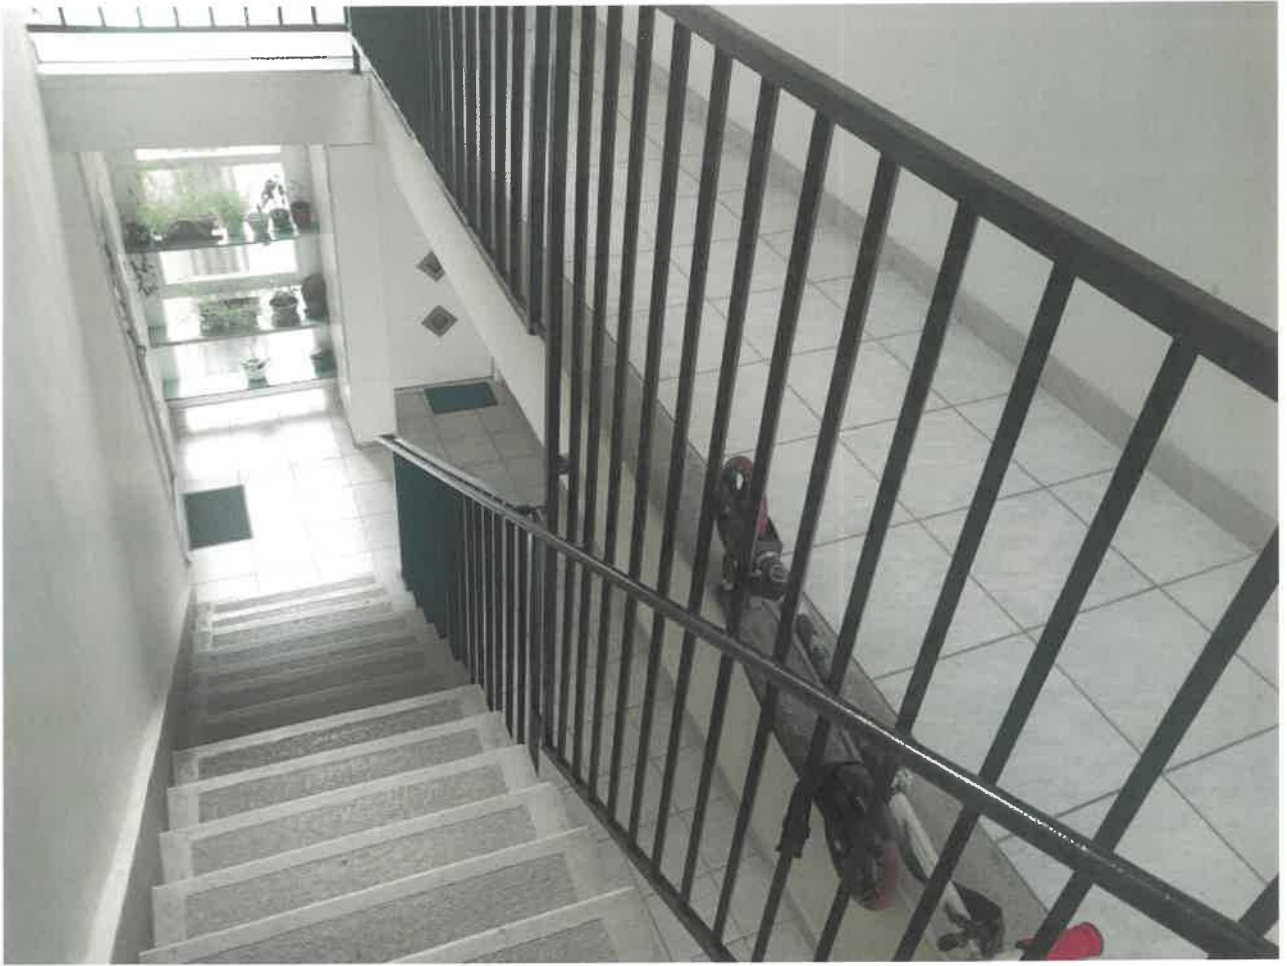
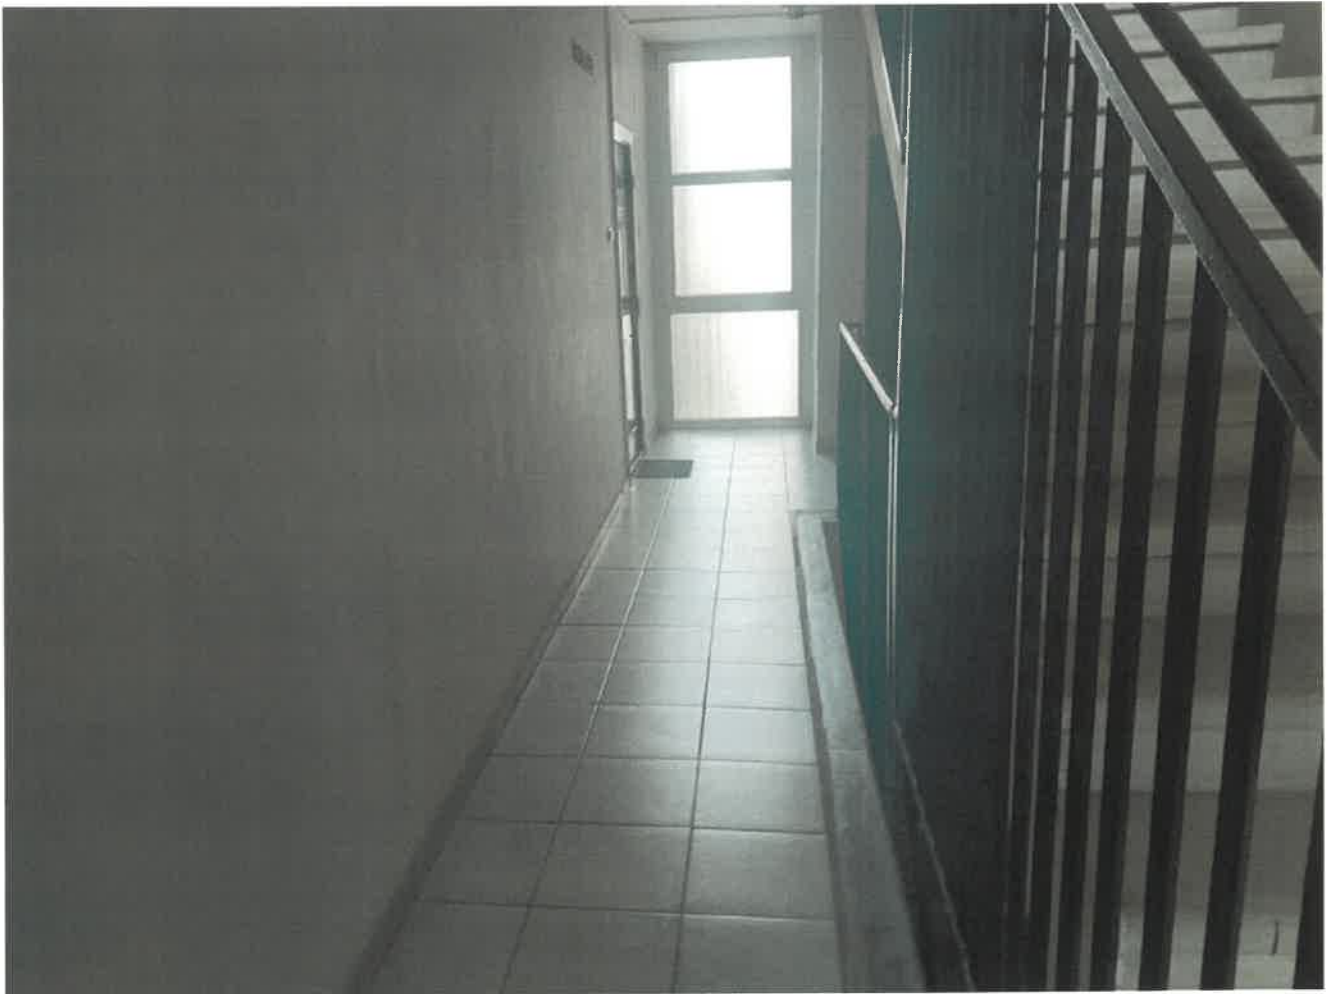
A lépcsőházban lévő burkolatok folytonosak, hiány a felmérés időpontjában nem volt. Az aljzat hidegburkoló lapokból-lemezből került kialakításra. A korlátok állapota és rögzítése biztonságosnak mondható.

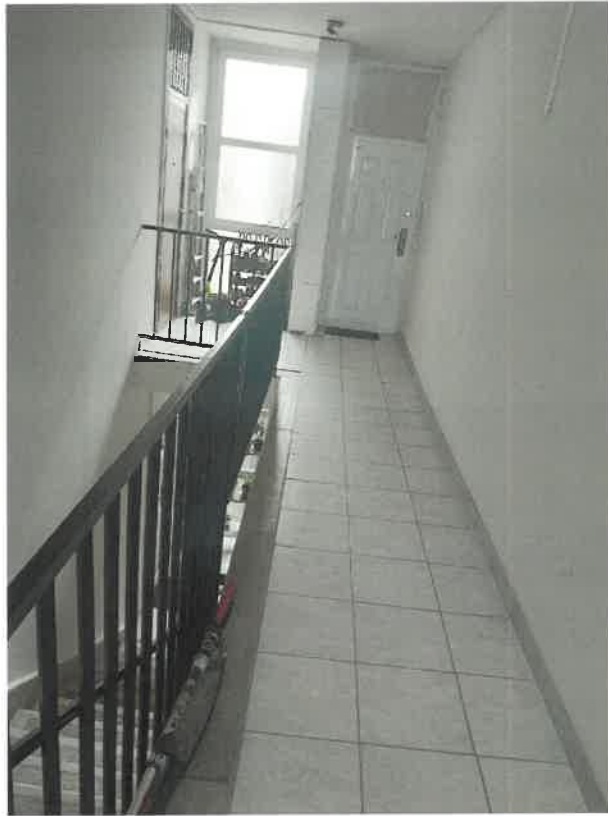
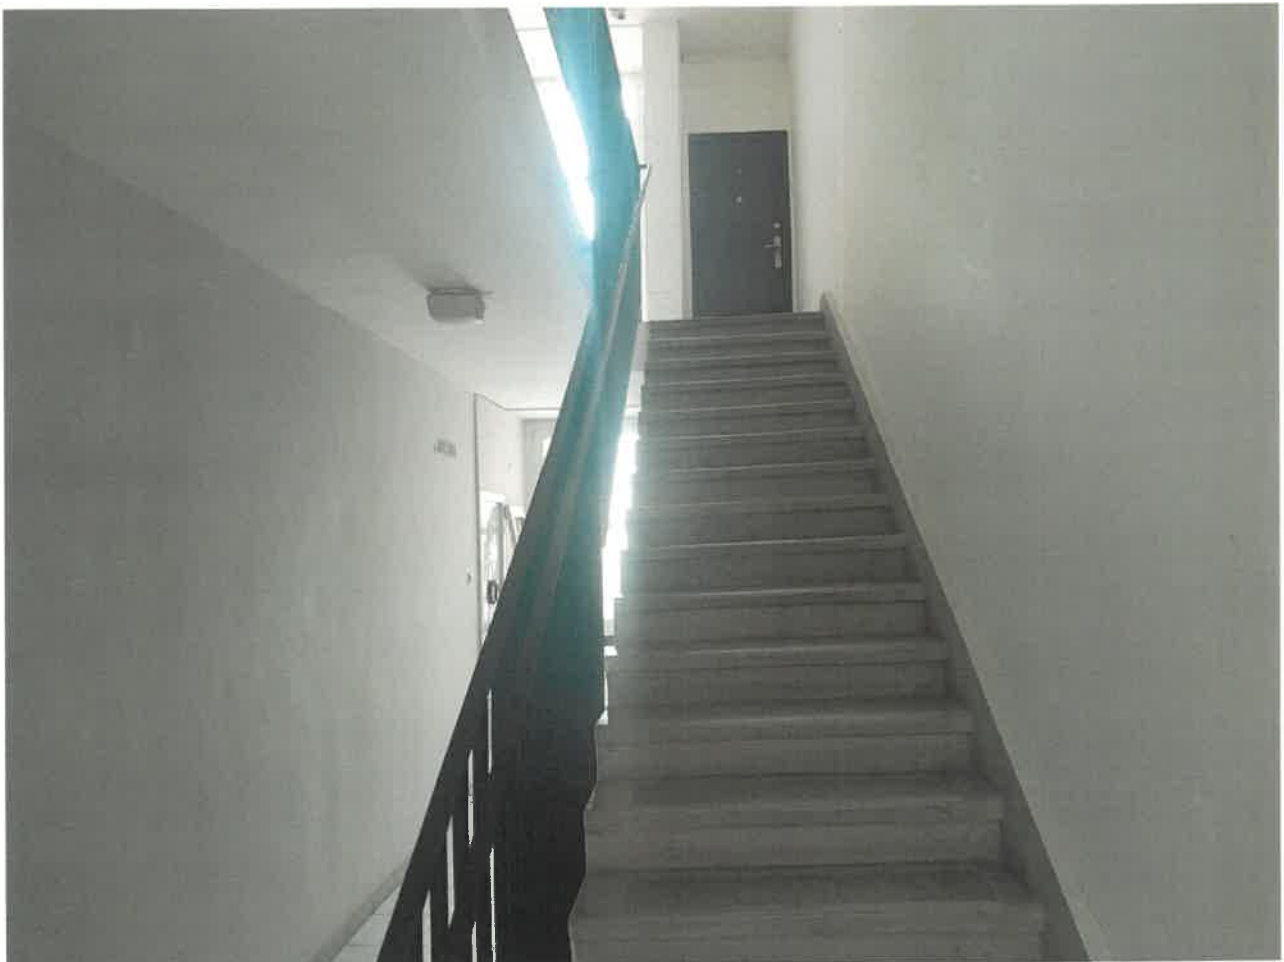
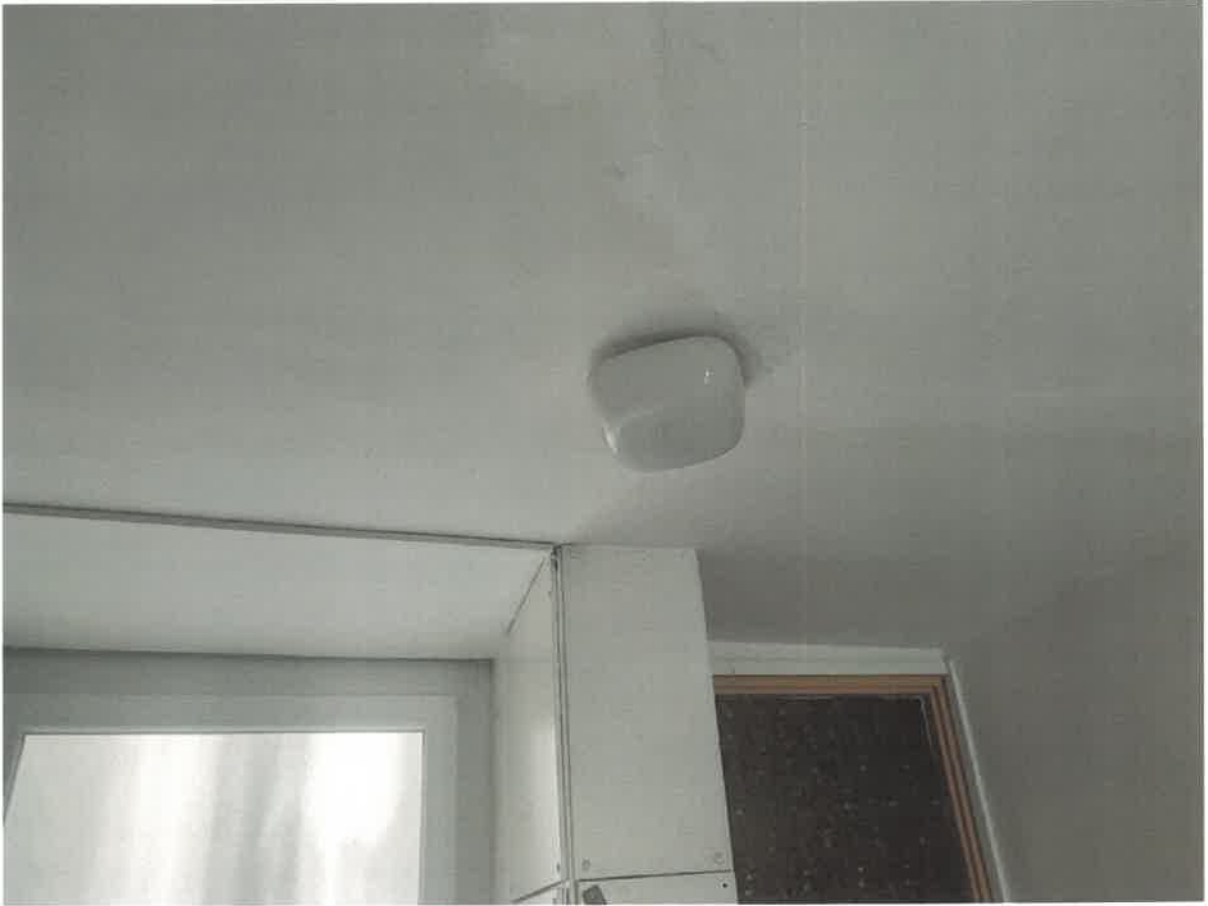
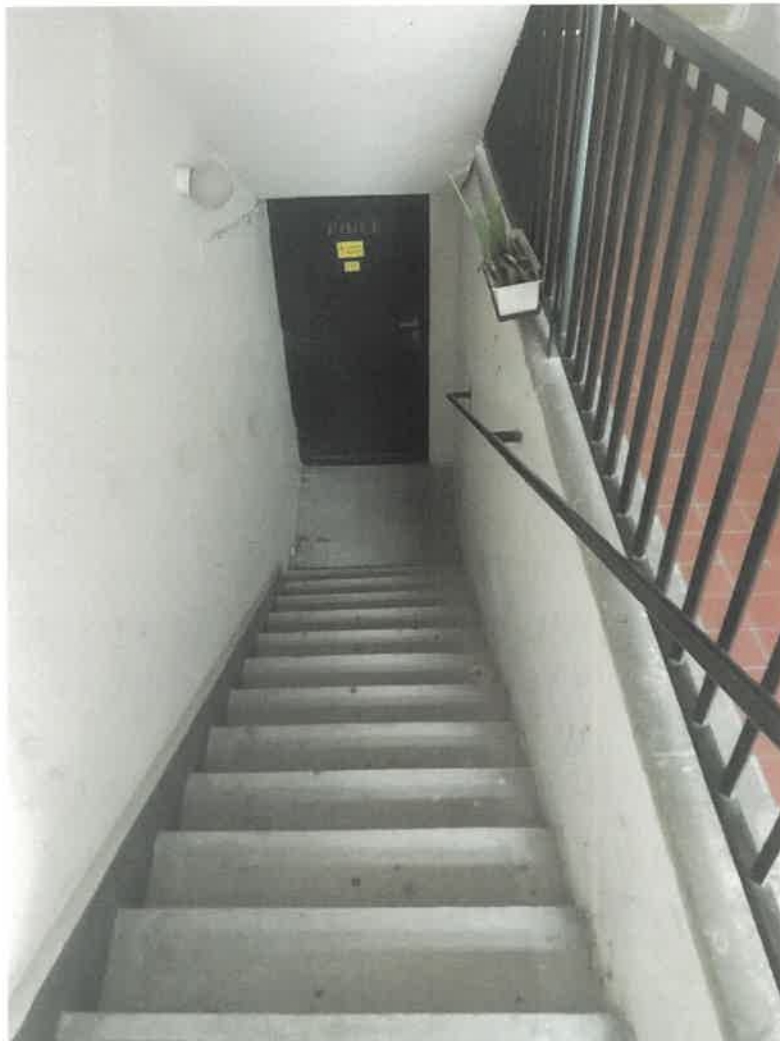
A lépcsőházban a falburkolatok festése már időszerű (legutóbb 2014-ben történt meg), a természetes elhasználódás, és a költözések miatt a falfelület helyenként foltos.

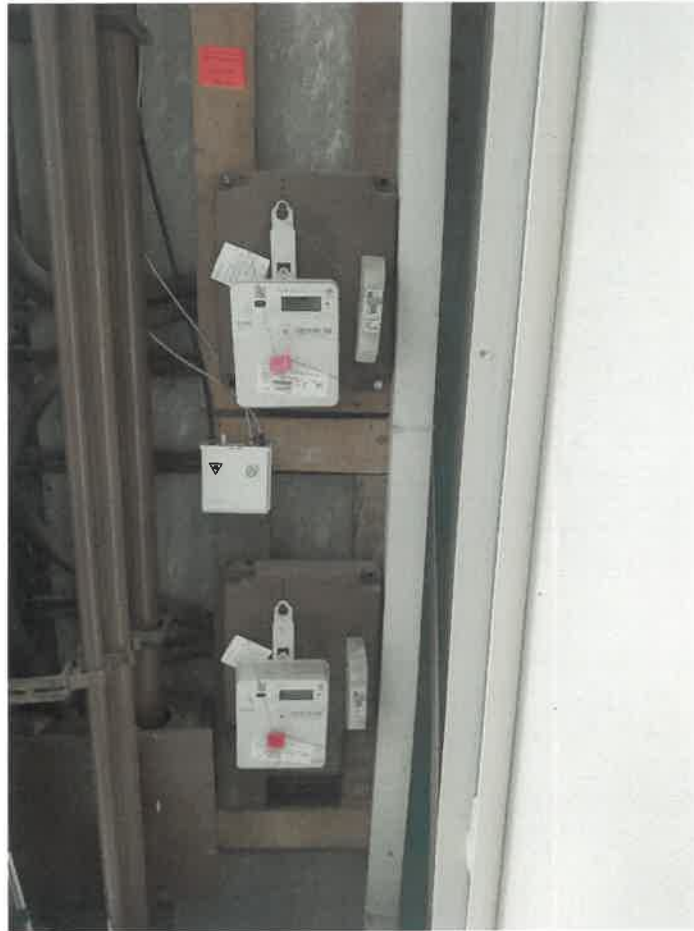
Az épület áramellátását, a földszinten az áramfogadó helyiségben az ELMŰ által elhelyezett kapcsolószekrény biztosítja, a lakások elektromos ellátását a szinten elhelyezett, önálló villanyóra biztosítja. Az épület villamos biztonságtechnikai felülvizsgálatai által megállapított hiányosságokat a felmérés nem tartalmazza. A villanyórák utáni hálózat karbantartásáról a lakástulajdonosok gondoskodnak.
