Összefogás Lakásszövetkezet

## Állagfelmérés 2024.

1165 Budapest, Mátyásdomb tér 6.

Készítette: Schwab Ferenc

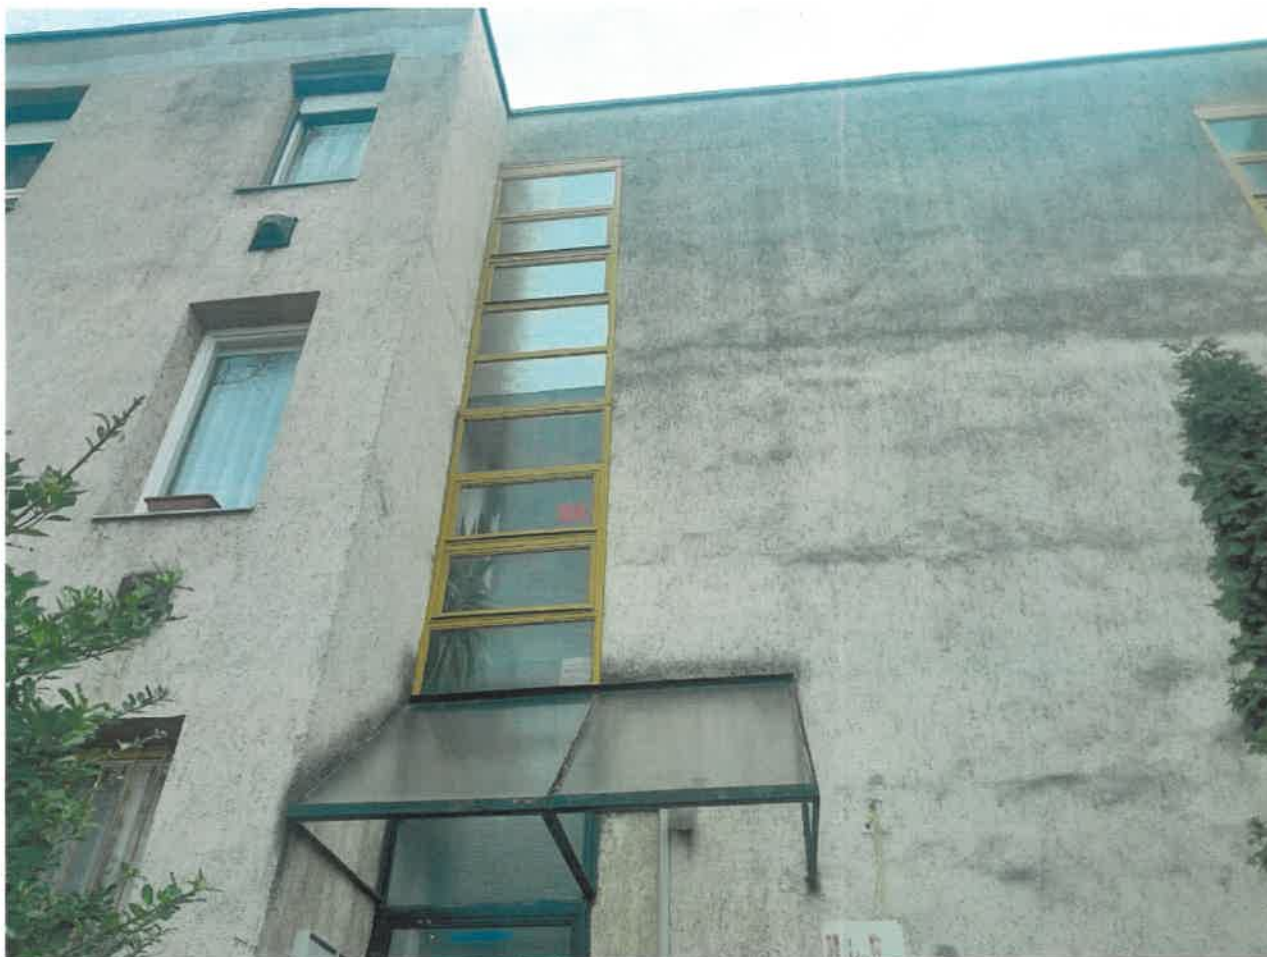
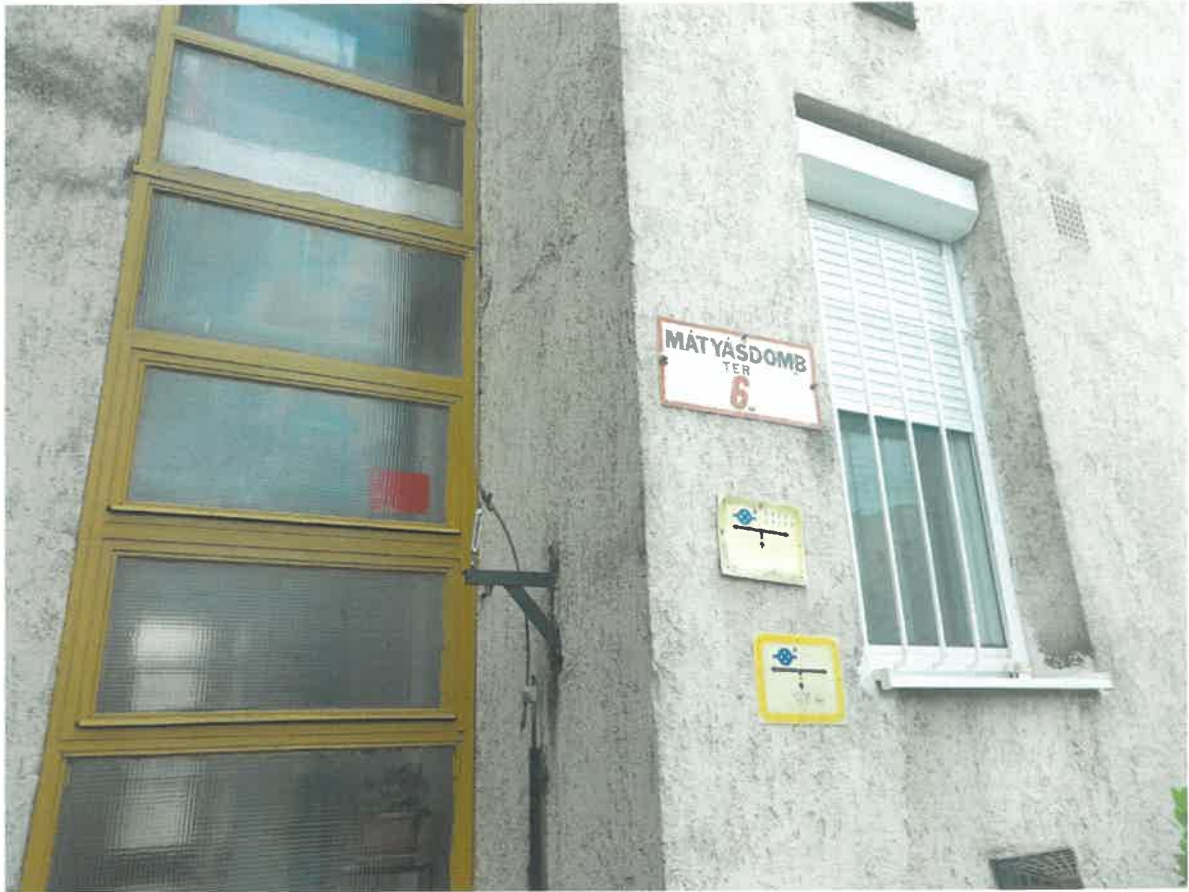
Az épület oldalfala vakolt, kőporozott korának megfelelő állapotú. Helyenként a természetes épületmozgás következtében, főleg az öntött beton koszorúk környékén repedések jelentek meg. A korábbi javítások már helyenként meglazultak, vakolathullást idézhetnek elő. Ezek további vizsgálata, karbantartása javasolt.

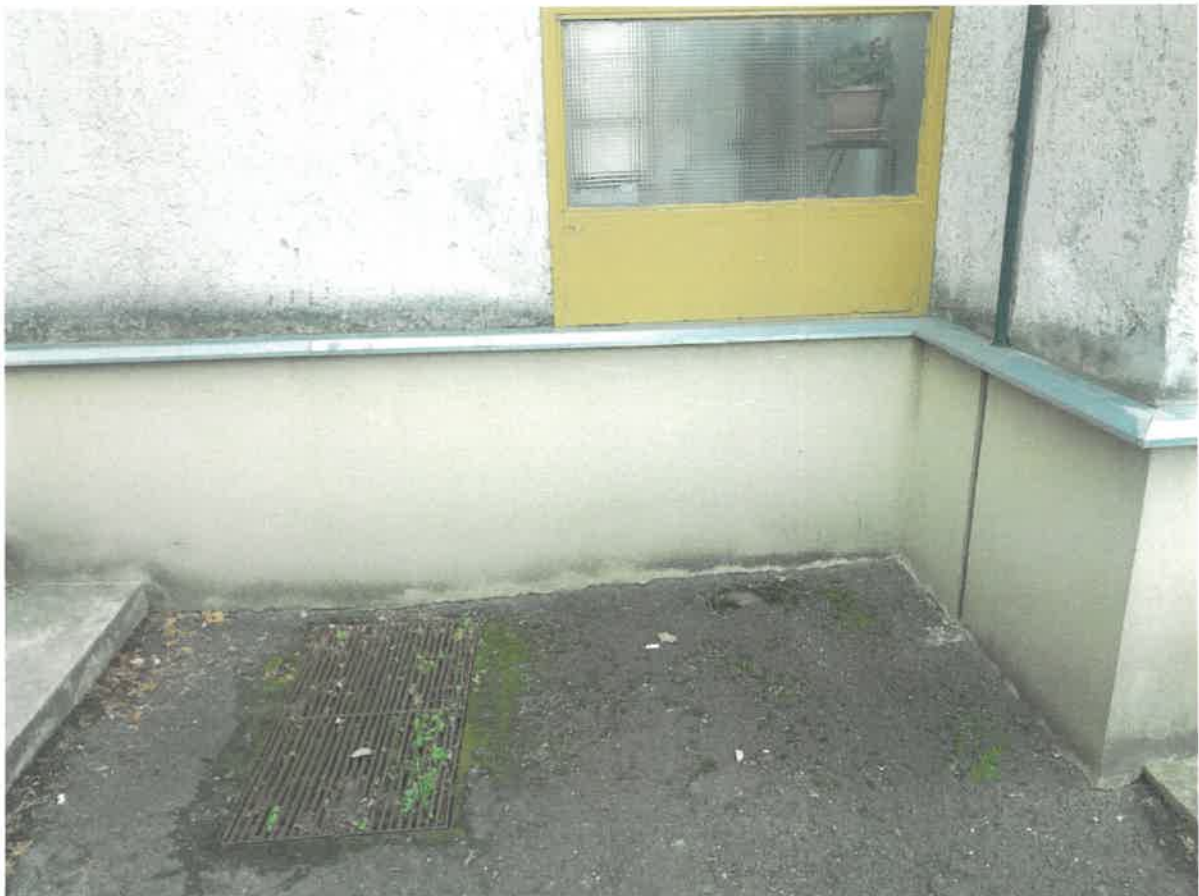
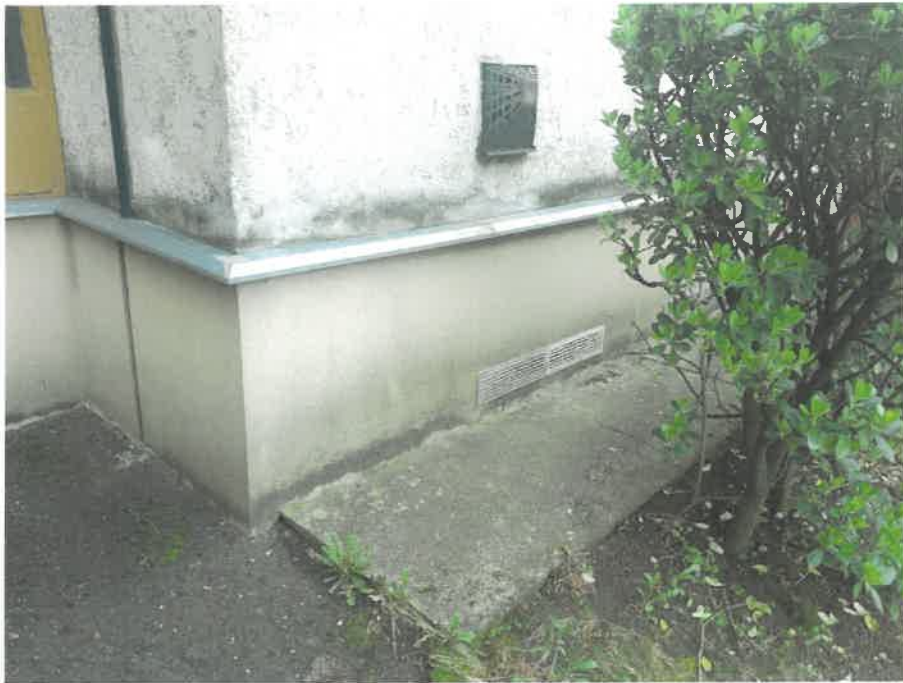
Az épület lábazatának felújítása- hőszigetelése 2014-ben elkészült, felújítása egyelőre nem időszerű, azonban karbantartása-tisztítása javasolt.

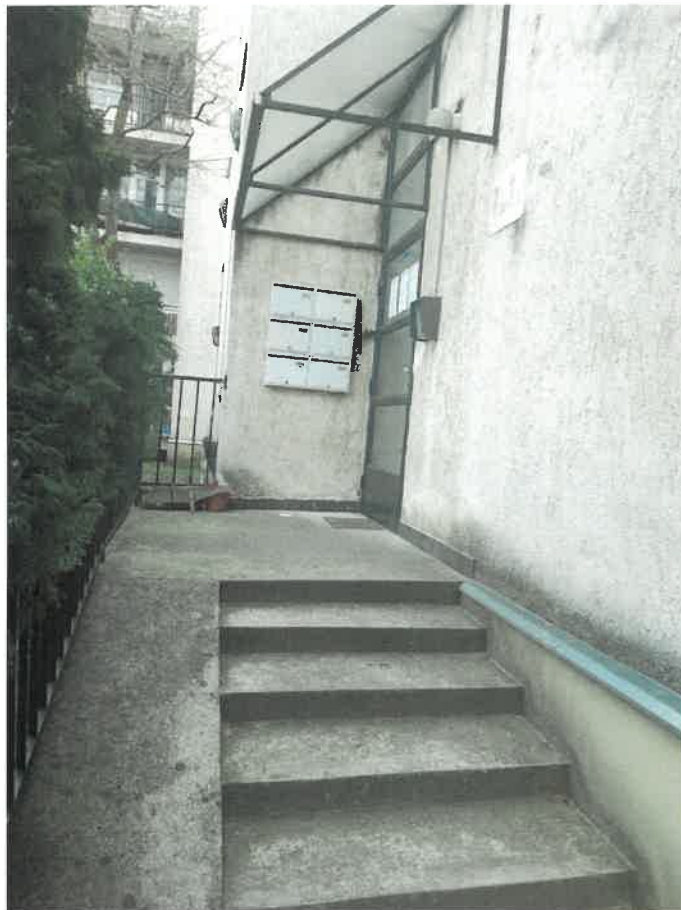
A főbejáráthoz vezető beton burkolat épp, a lépcső felújítása ismeretlen időpontban megtörtént, állapota közlekedésre alkalmas.

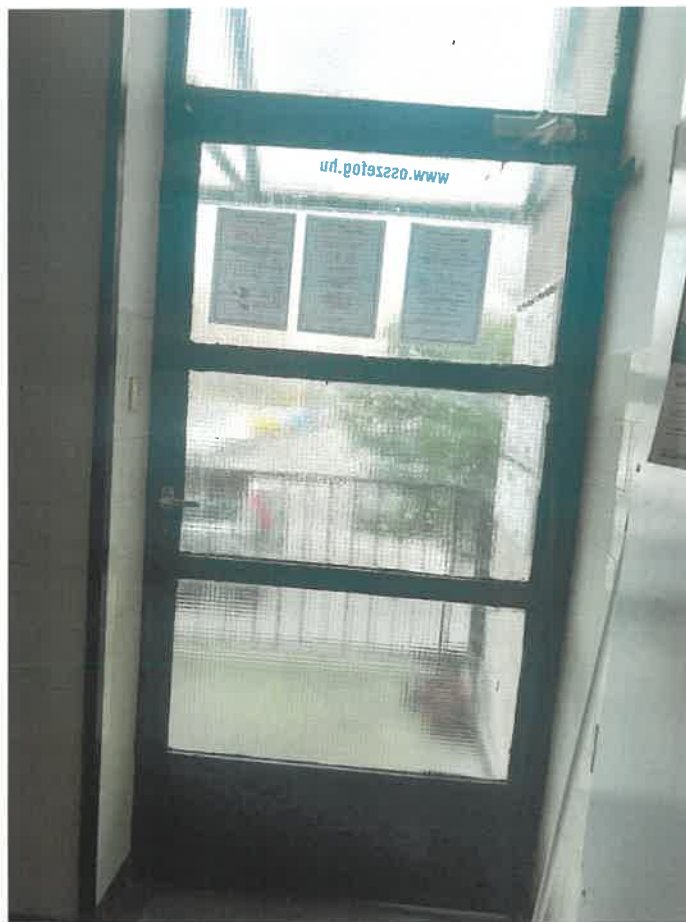
A belső, lépcsőházba vezető ajtó cseréje még nem történt meg, állapota megfelelő azonban hőszigetelő képessége kérdéses.

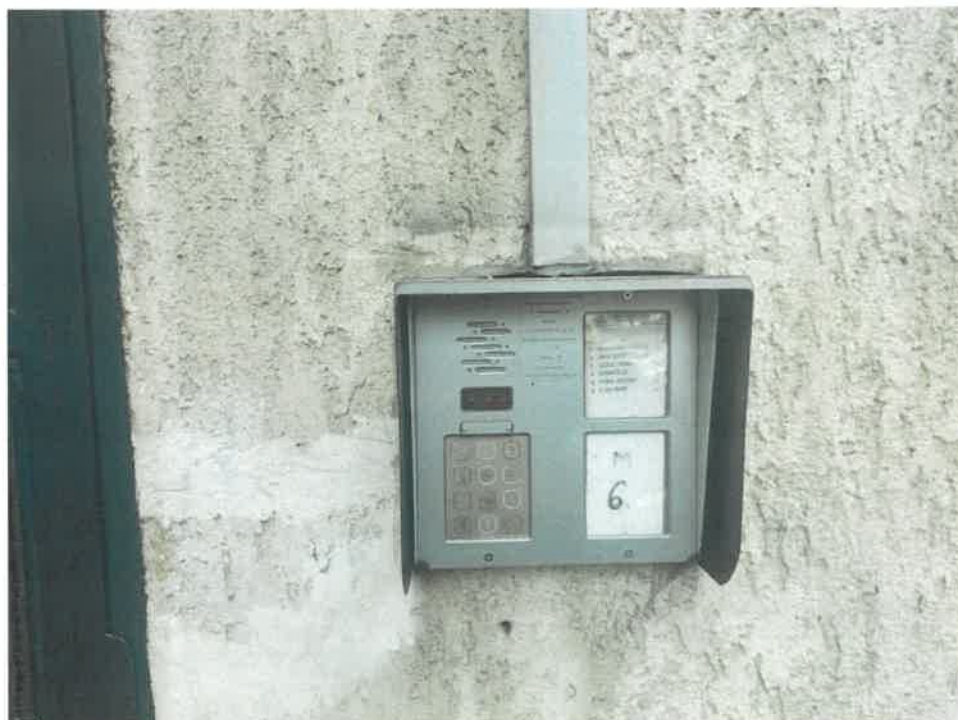
Kapu telefon a bejárati oldalon került kialakításra. Codefon típusú, karbantartása, szükség szerinti javítása rendszeresen megtörténik, állapota megfelelő.

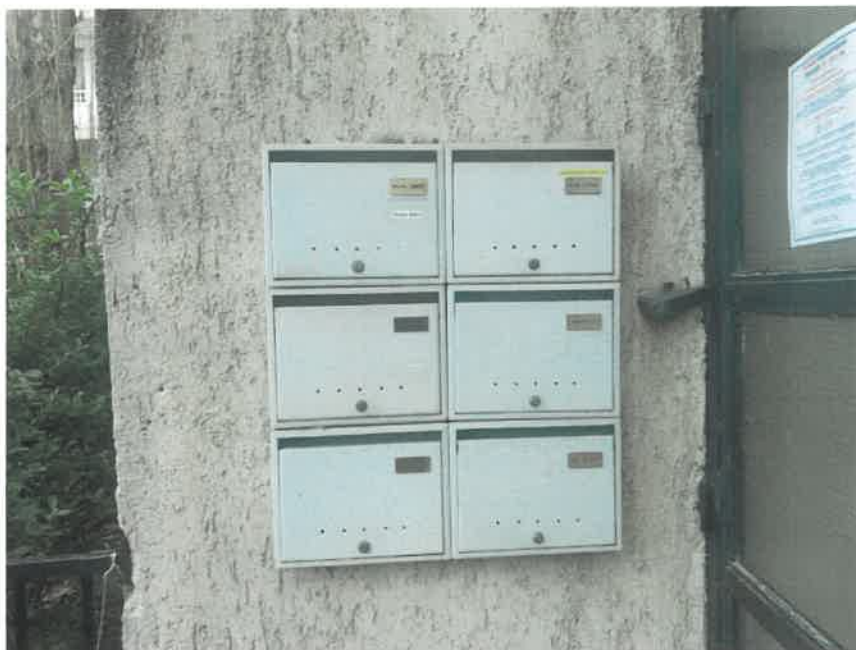
A postaládák a lépcsőház külső részén, a földszinten találhatóak, cseréjük az elmúlt években nem történt meg, állapotuk megfelelő, biztonságosnak mondható.

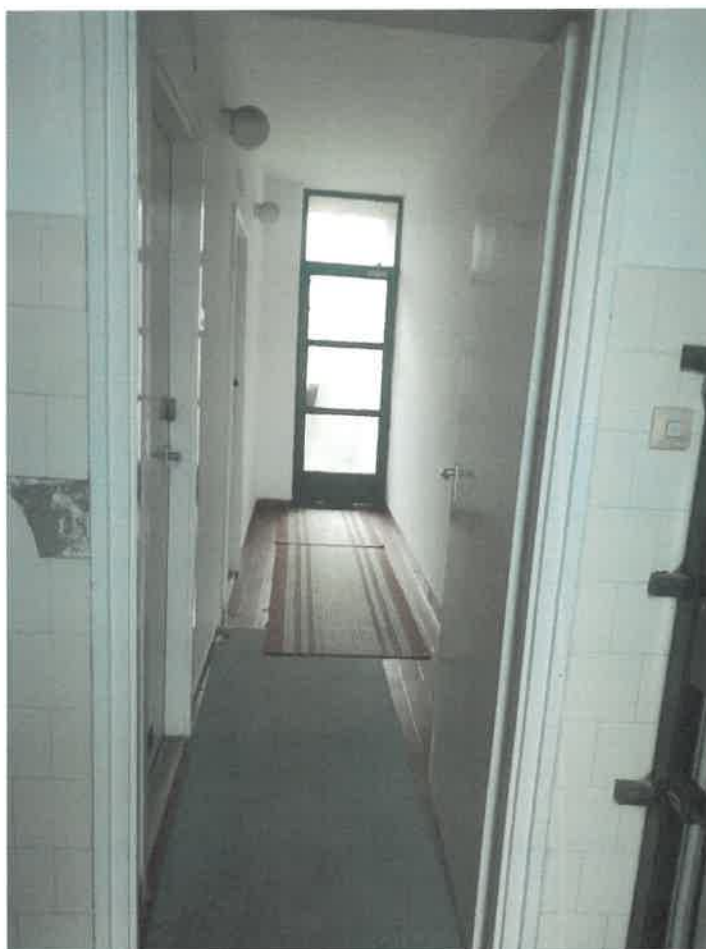
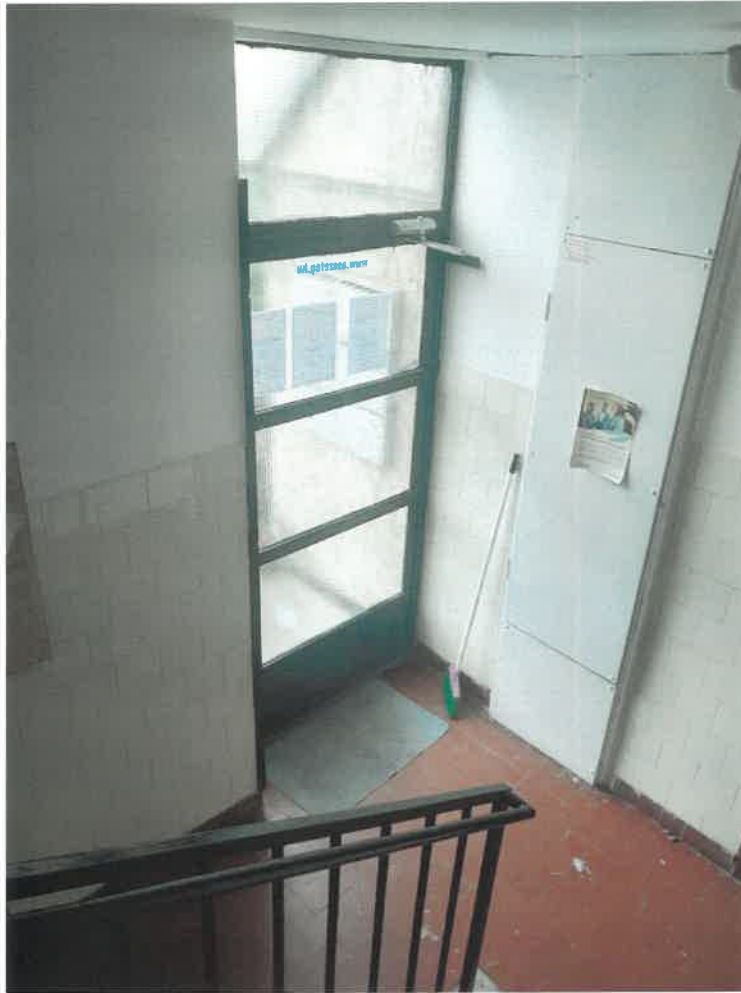
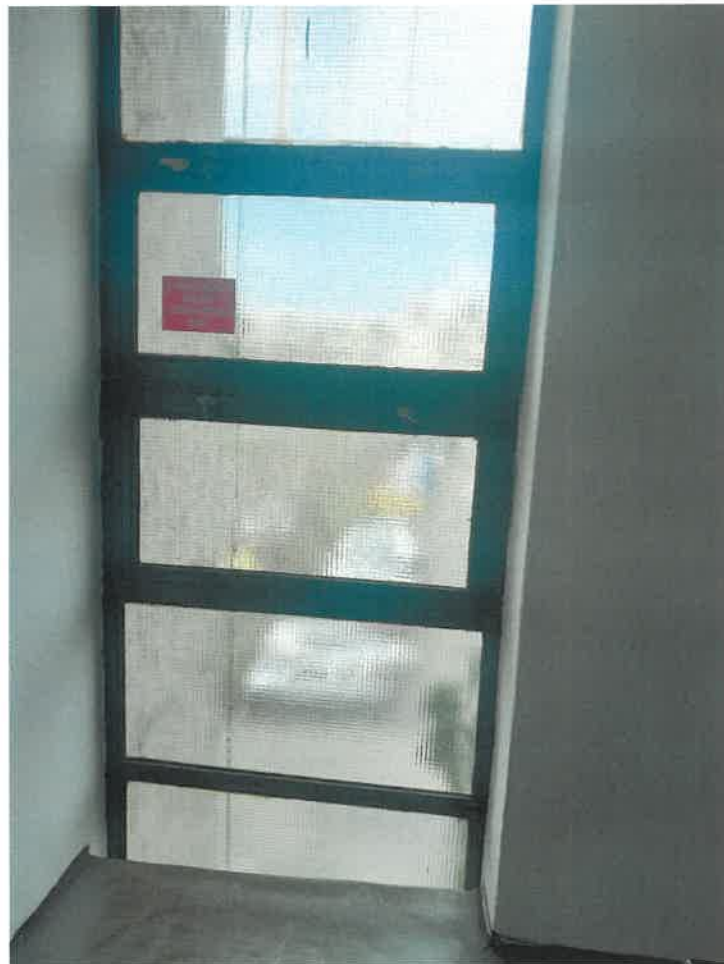
A lépcsőházi sorolt szerkezetek cseréjére még nem került sor, állapotuk megfelelő, azonban az esővíz beázásokat okozhat, karbantartásuk javasolt. A lakásokban lévő nyílászárók cseréjéről a lakástulajdonosok egyénileg gondoskodnak.

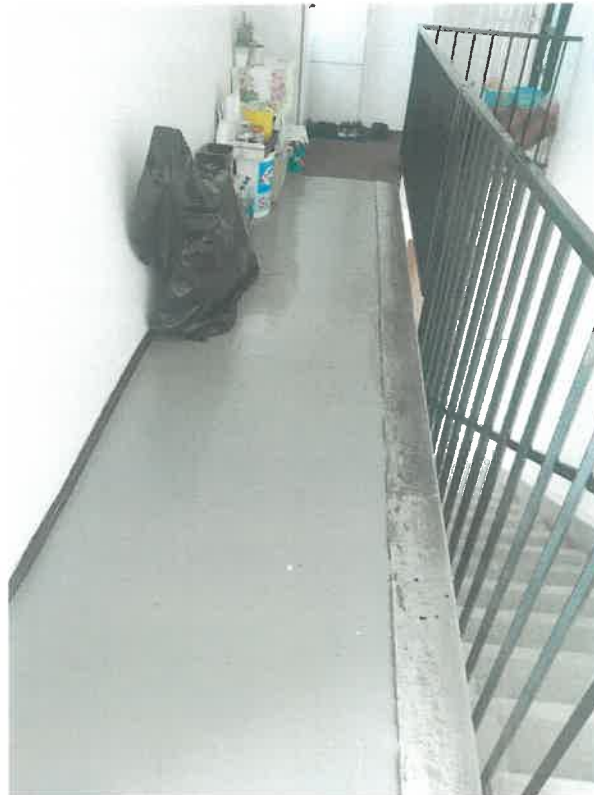
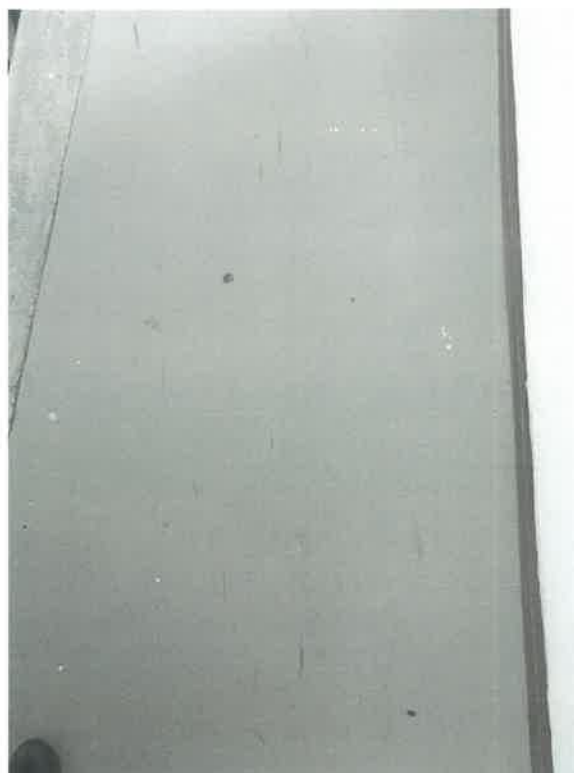
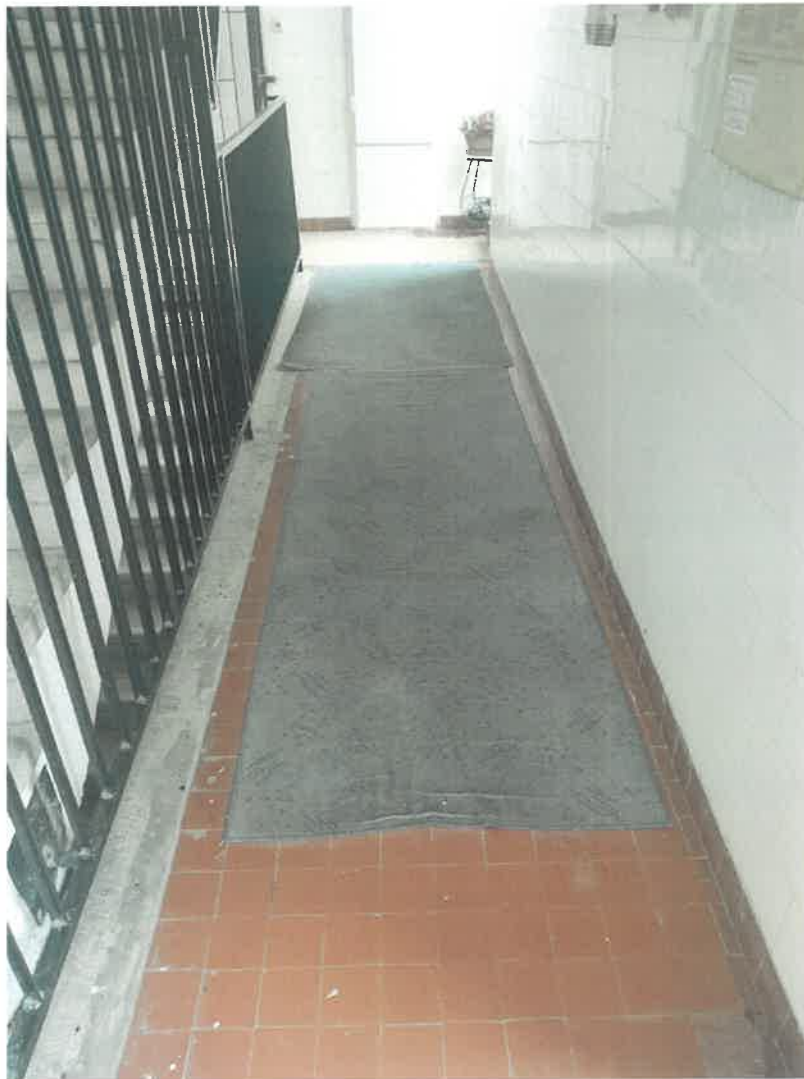
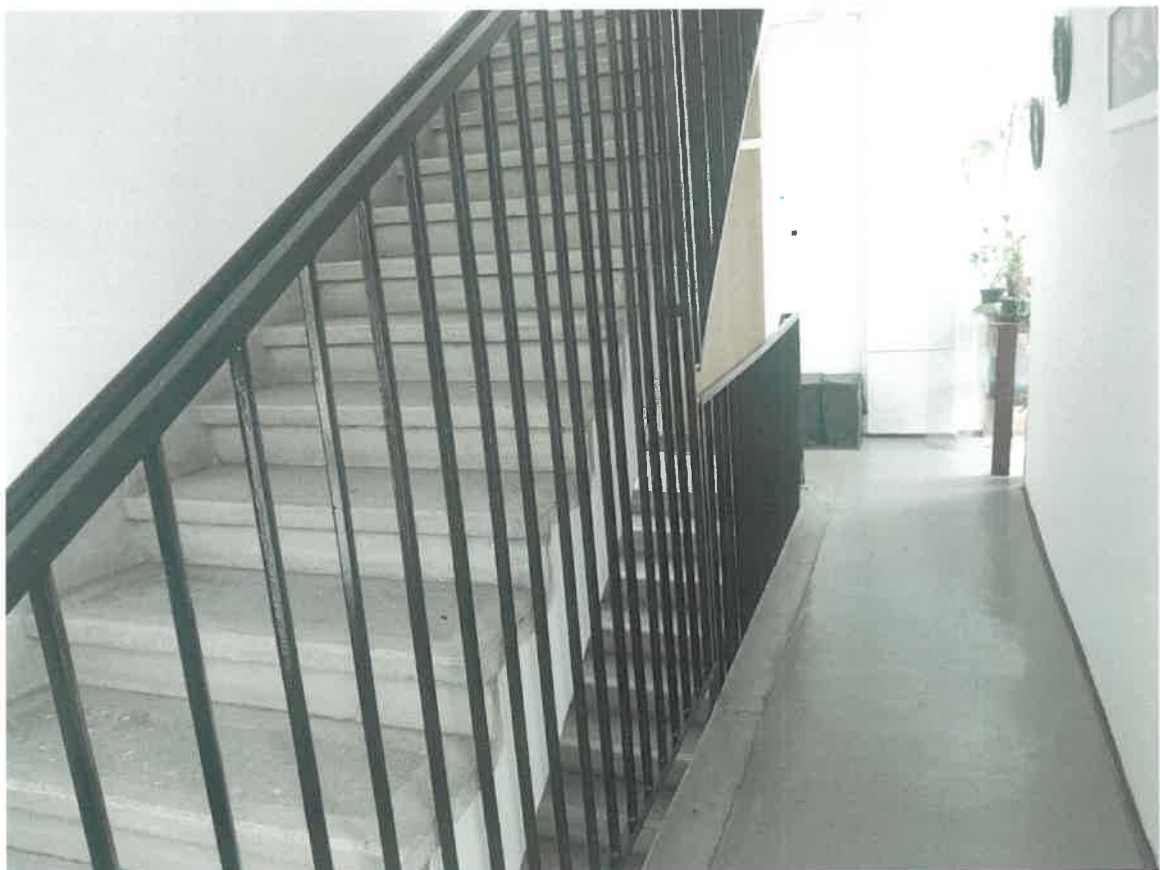
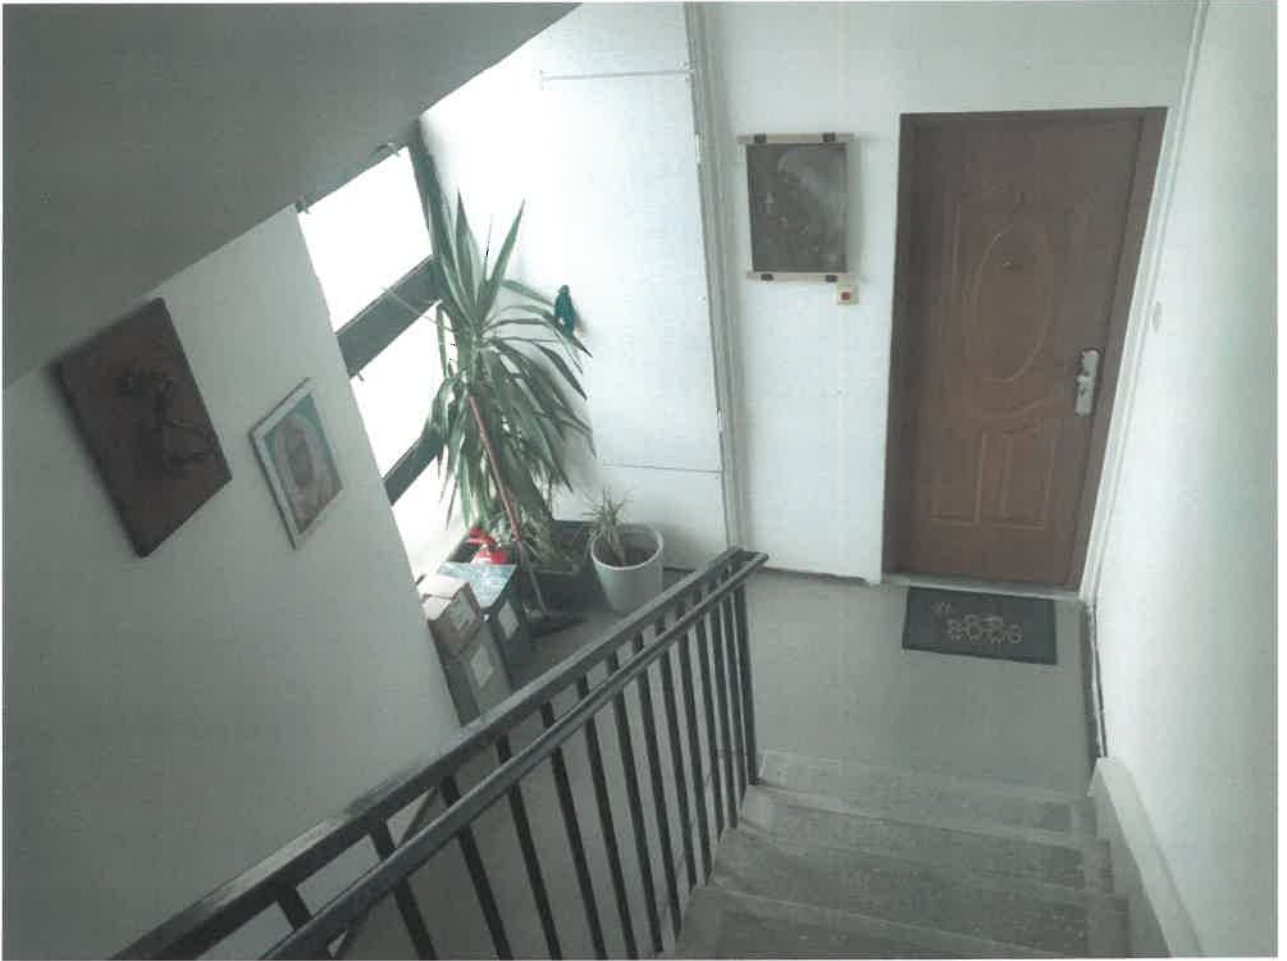
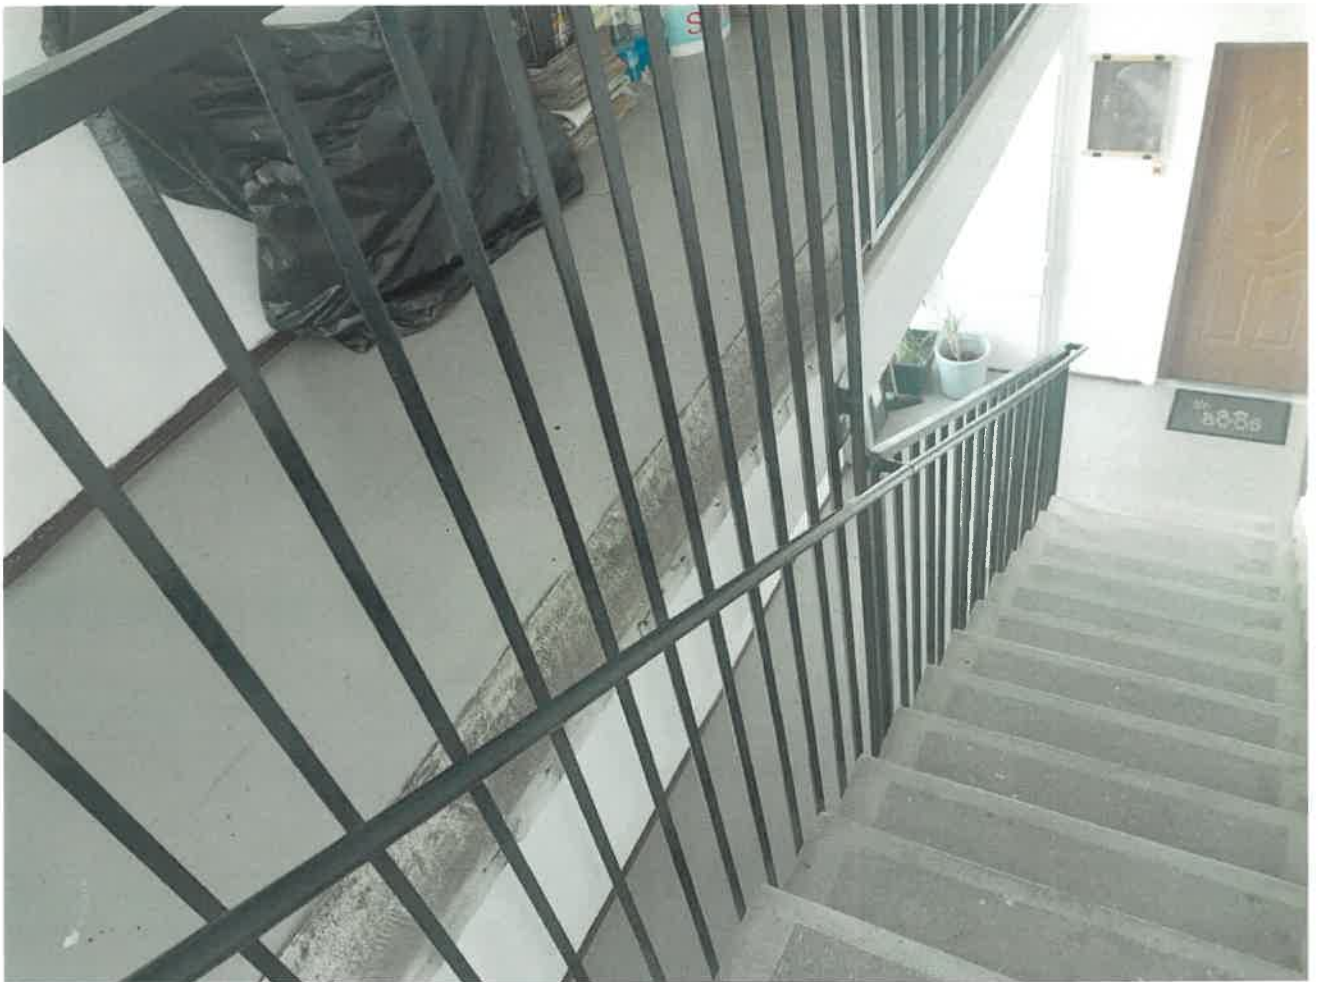
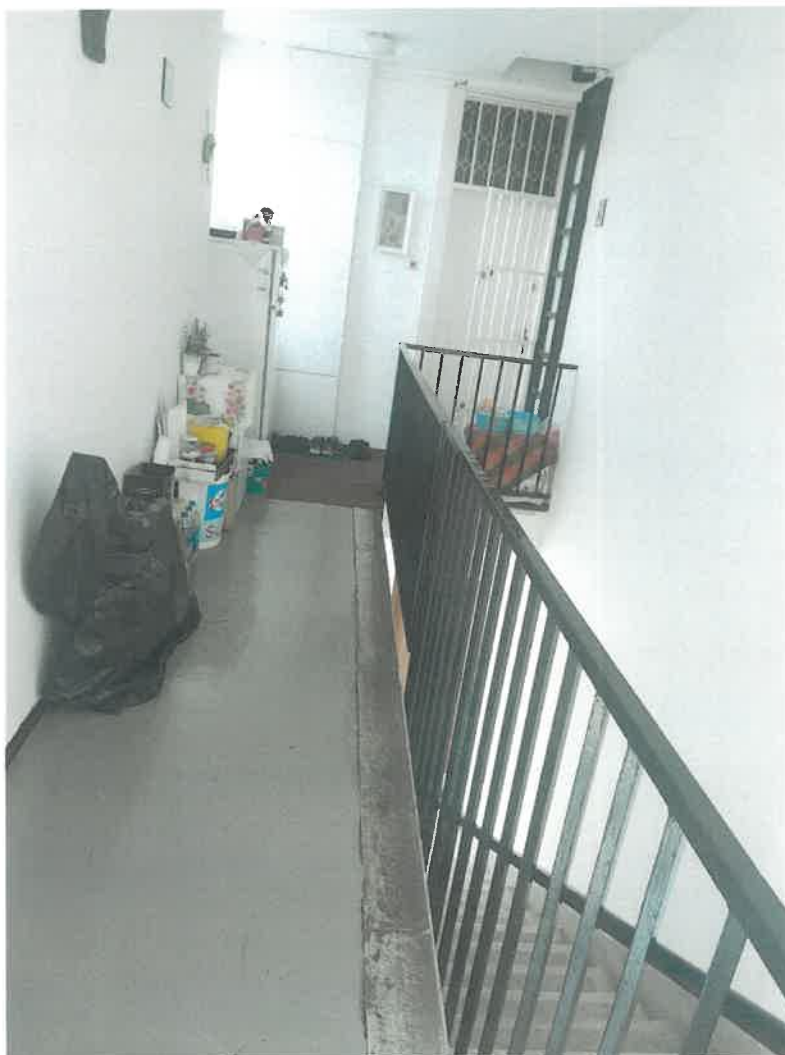
A lépcsőházban lévő burkolatok folytonosak, hiány a felmérés időpontjában nem volt. Az aljzat PVC és hidegburkoló lapokból-lemezből került kialakításra. A korlátok állapota és rögzítése biztonságosnak mondható.

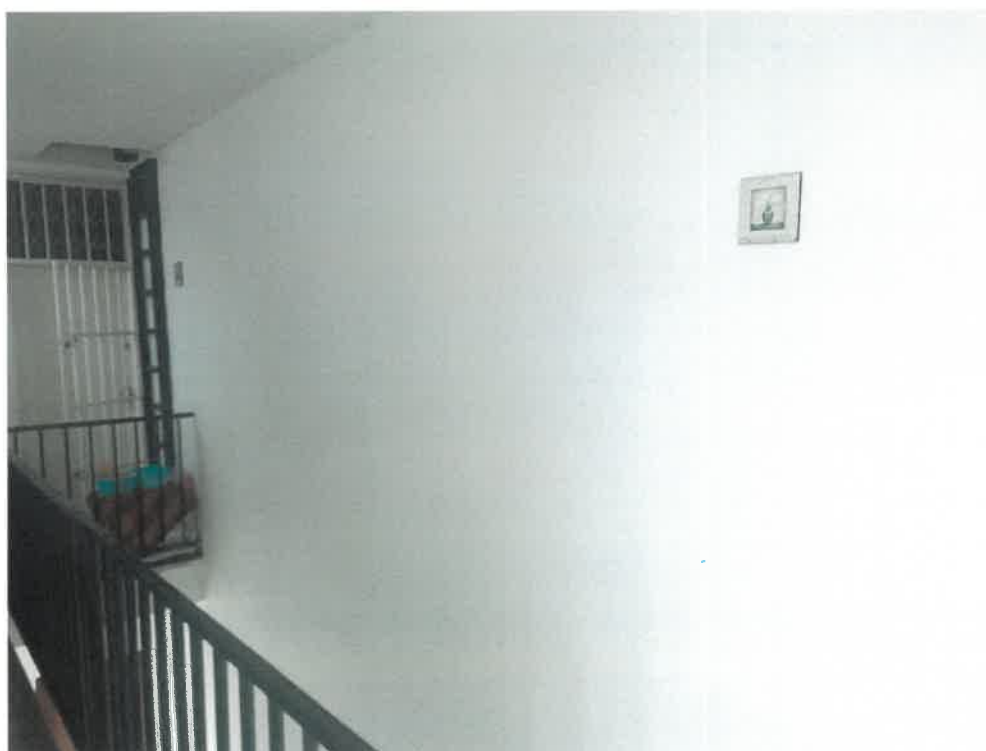
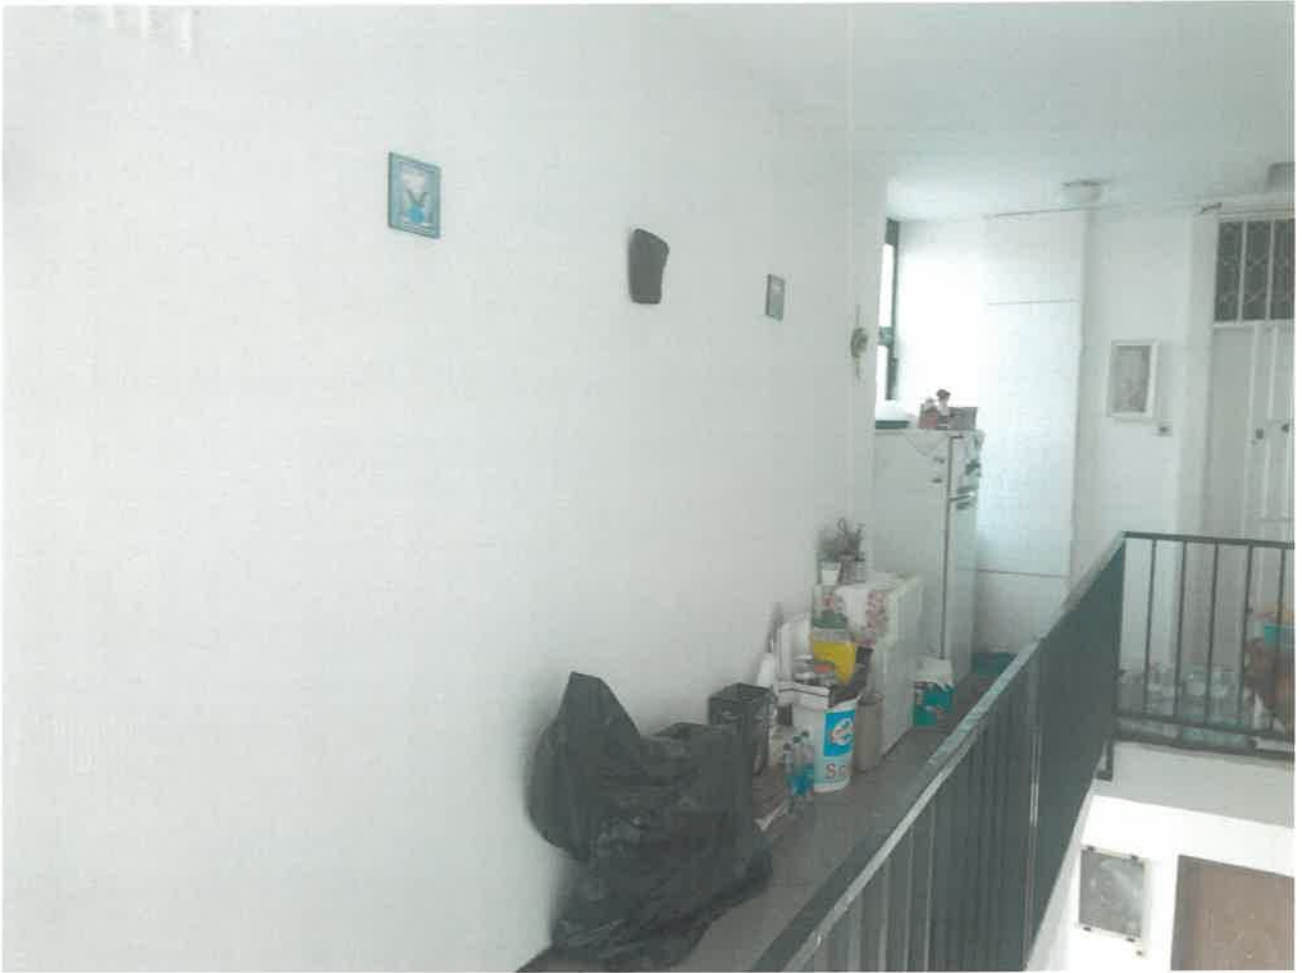
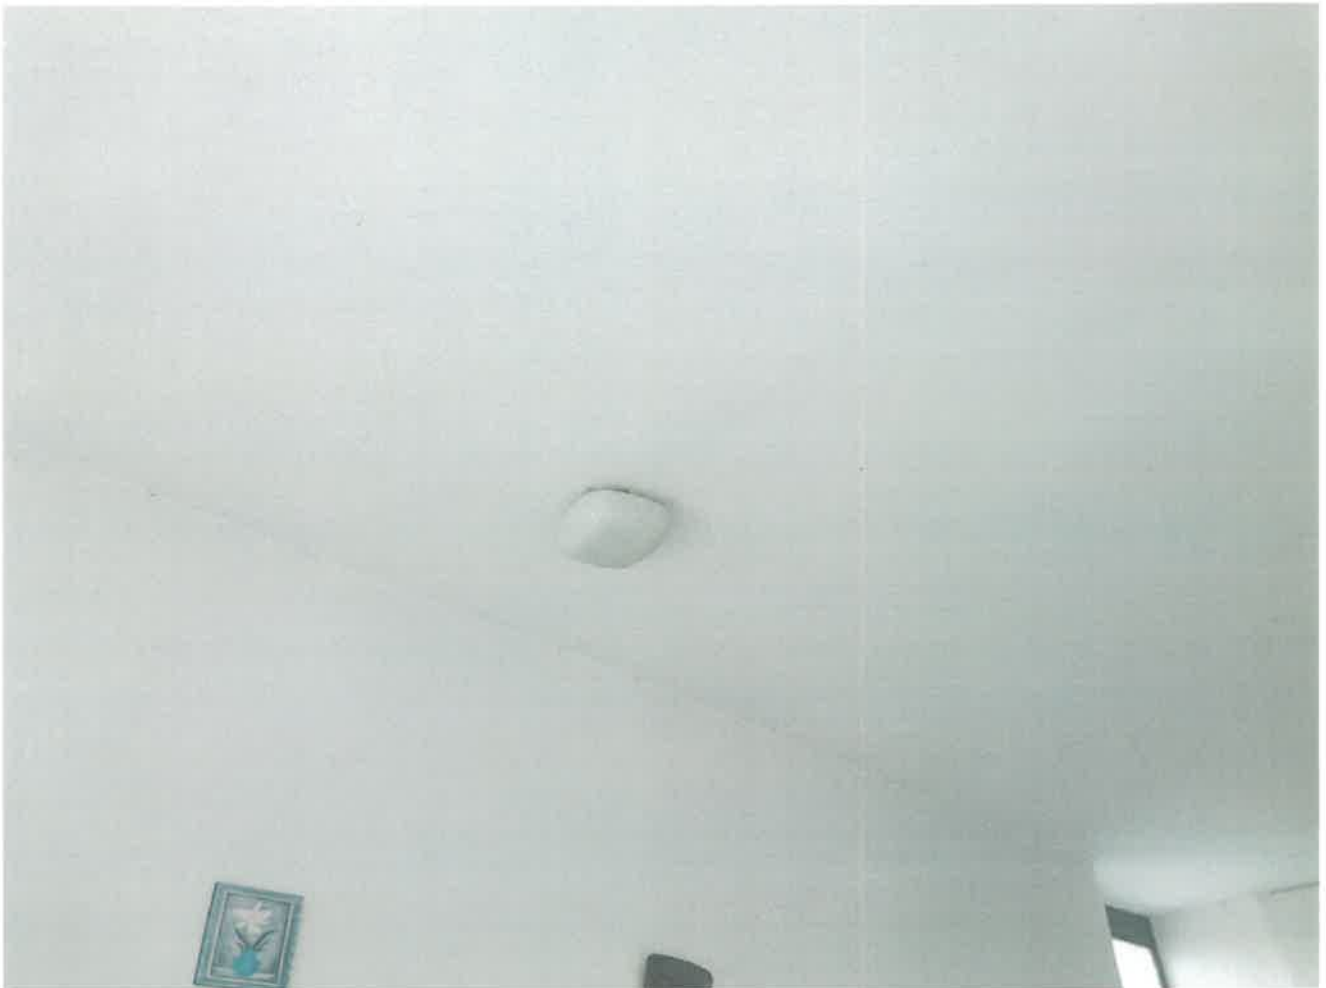
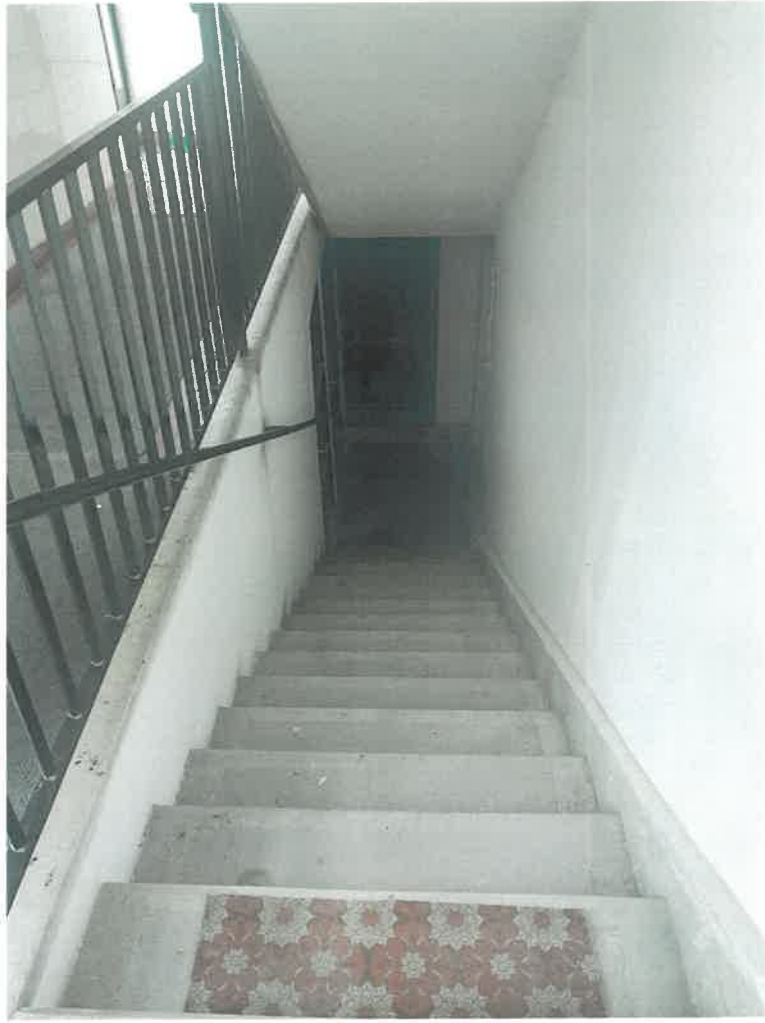
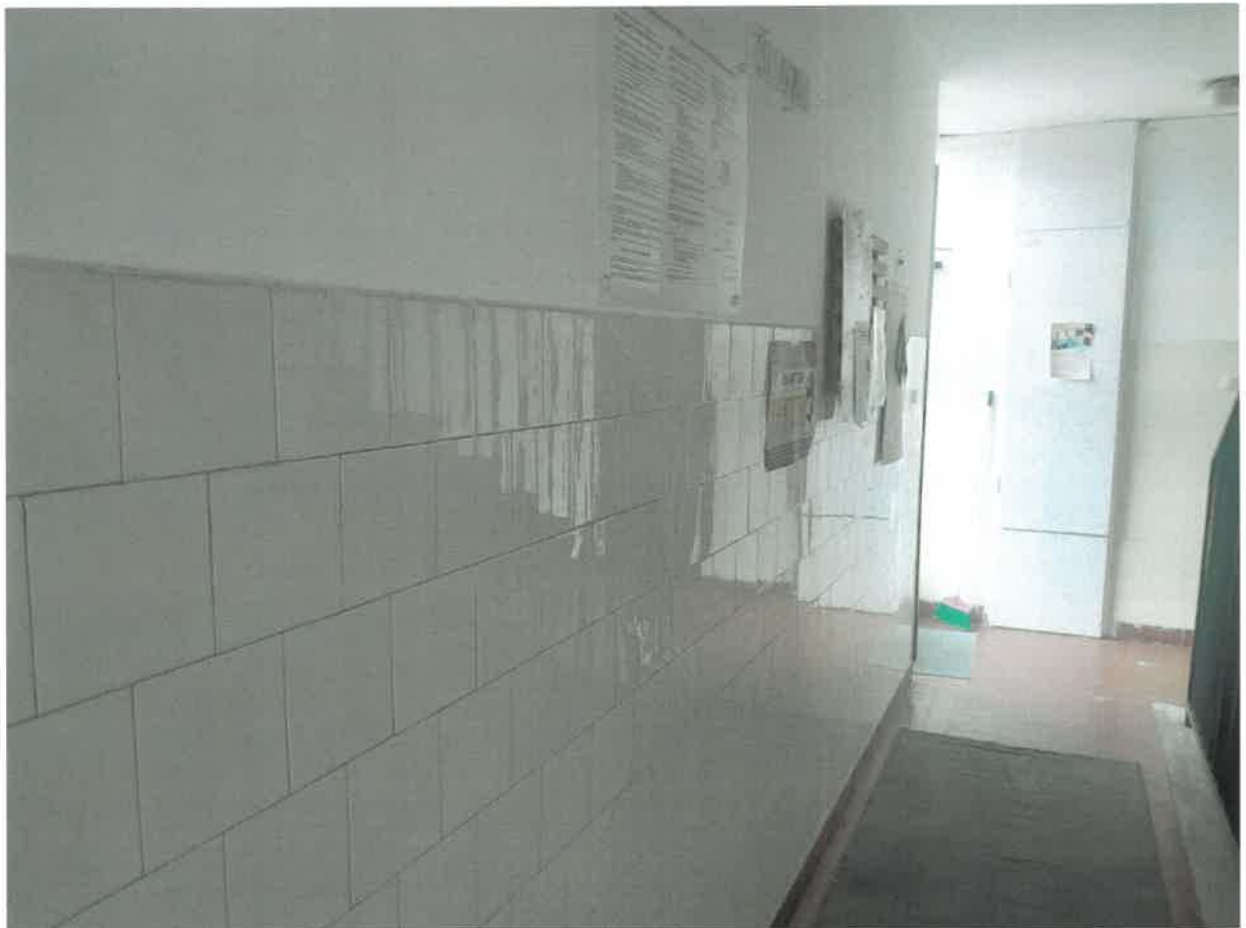
A lépcsőházban a falburkolatok festése már időszerű (legutóbb 2012-ben történt), a természetes elhasználódás, és a költözések miatt a falfelület helyenként foltos.

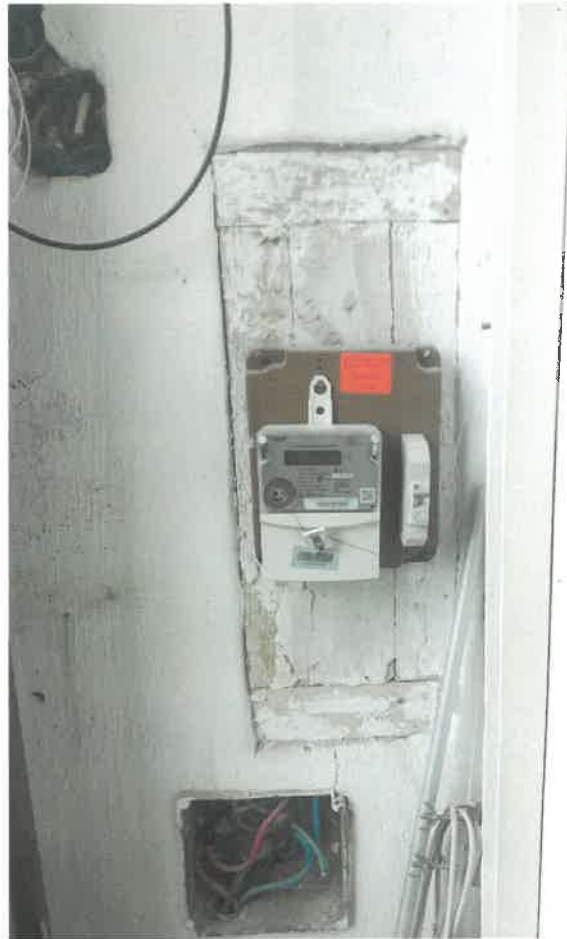
Az épület áramellátását, a földszinten az áramfogadó helyiségben az ELMŰ által elhelyezett kapcsolószekrény biztosítja, a lakások elektromos ellátását a szinten elhelyezett, önálló villanyóra biztosítja. Az épület villamos biztonságtechnikai felülvizsgálatai által megállapított hiányosságokat a felmérés nem tartalmazza. A villanyórák utáni hálózat karbantartásáról a lakástulajdonosok gondoskodnak.
