Összefogás Lakásszövetkezet

Állagfelmérés 2024.

1165 Budapest, Mátyásdomb tér 7.

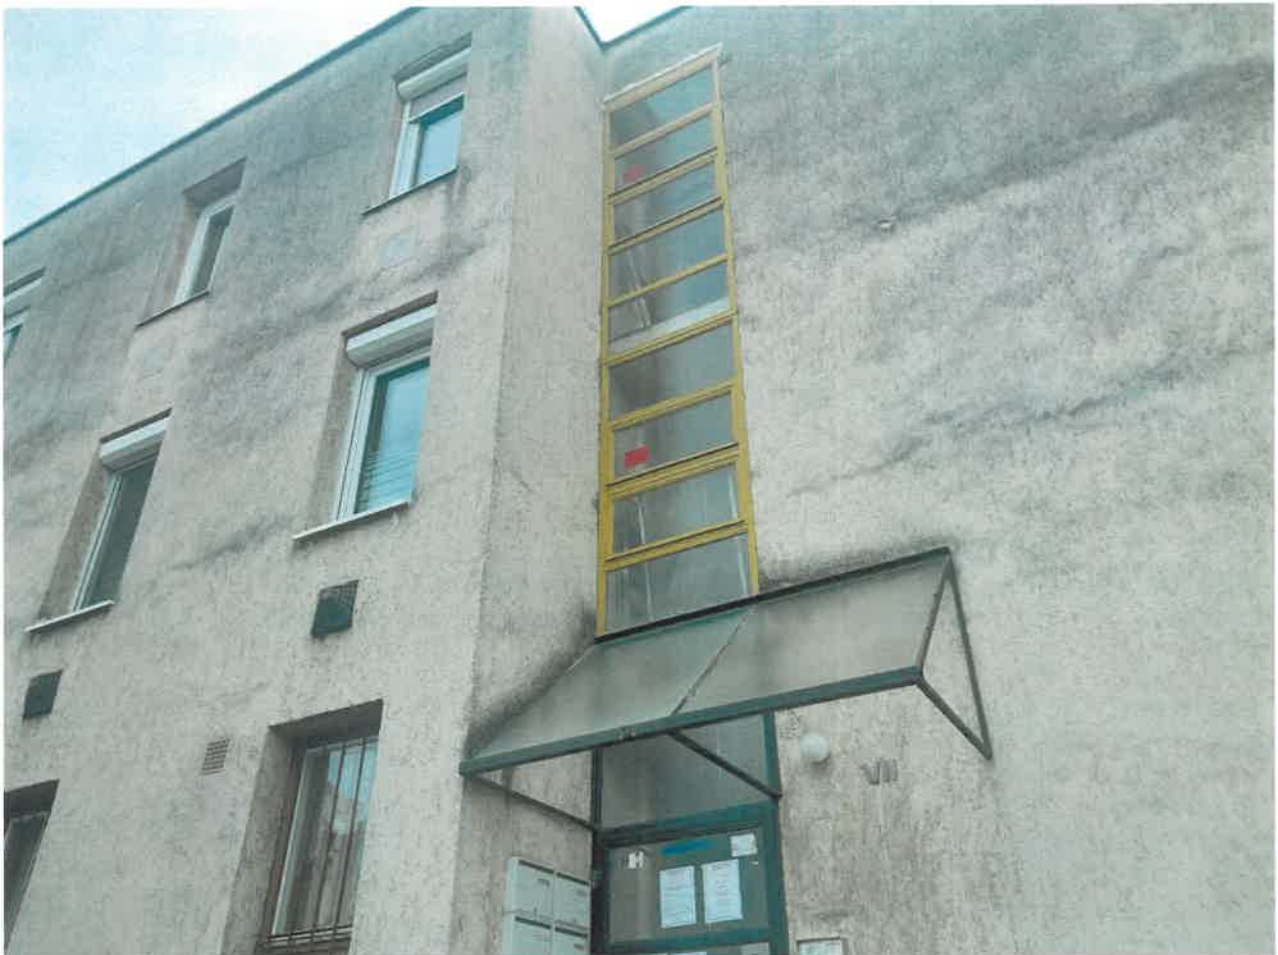
Külső vakolat

Az épület oldalfala vakolt, kőporozott korának megfelelő állapotú. Helyenként a természetes épületmozgás következtében, főleg az öntött beton koszorúk környékén repedések jelentek meg. A korábbi javítások már helyenként meglazultak, vakolathullást idézhetnek elő. Ezek további vizsgálata, karbantartása javasolt.

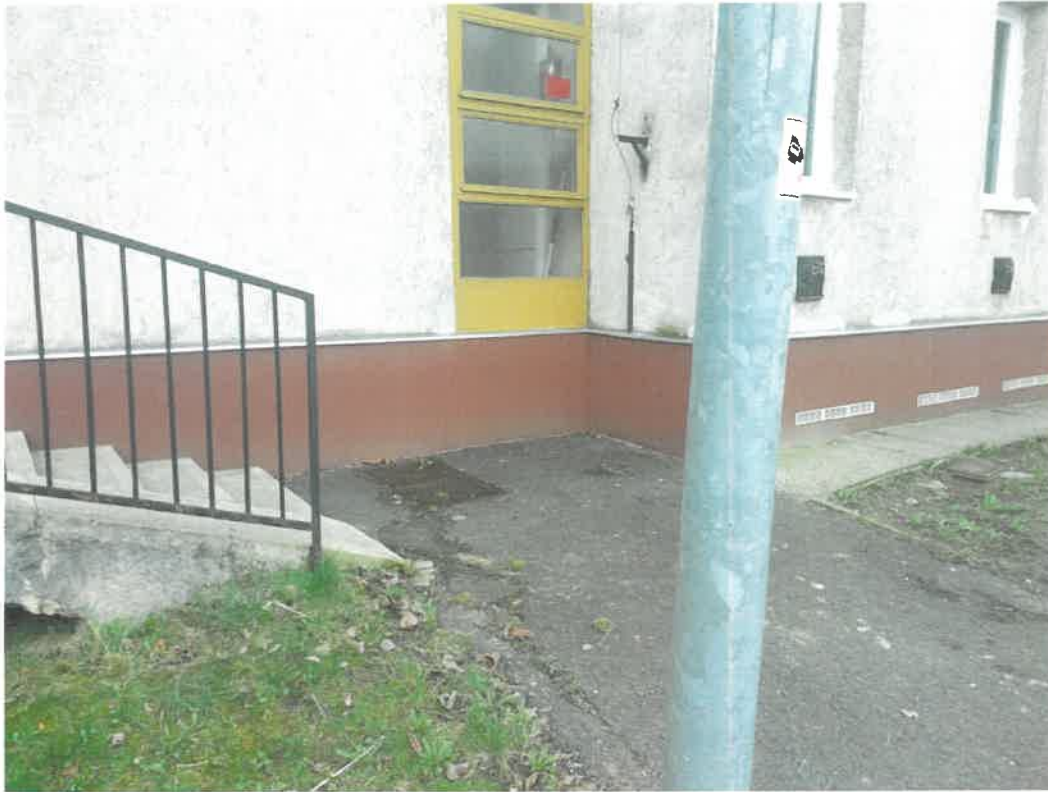
Lábazat

Az épület lábazatának felújítása- hőszigetelése 2022-ben elkészült, felújítása egyelőre nem időszerű, azonban karbantartása-tisztítása javasolt.

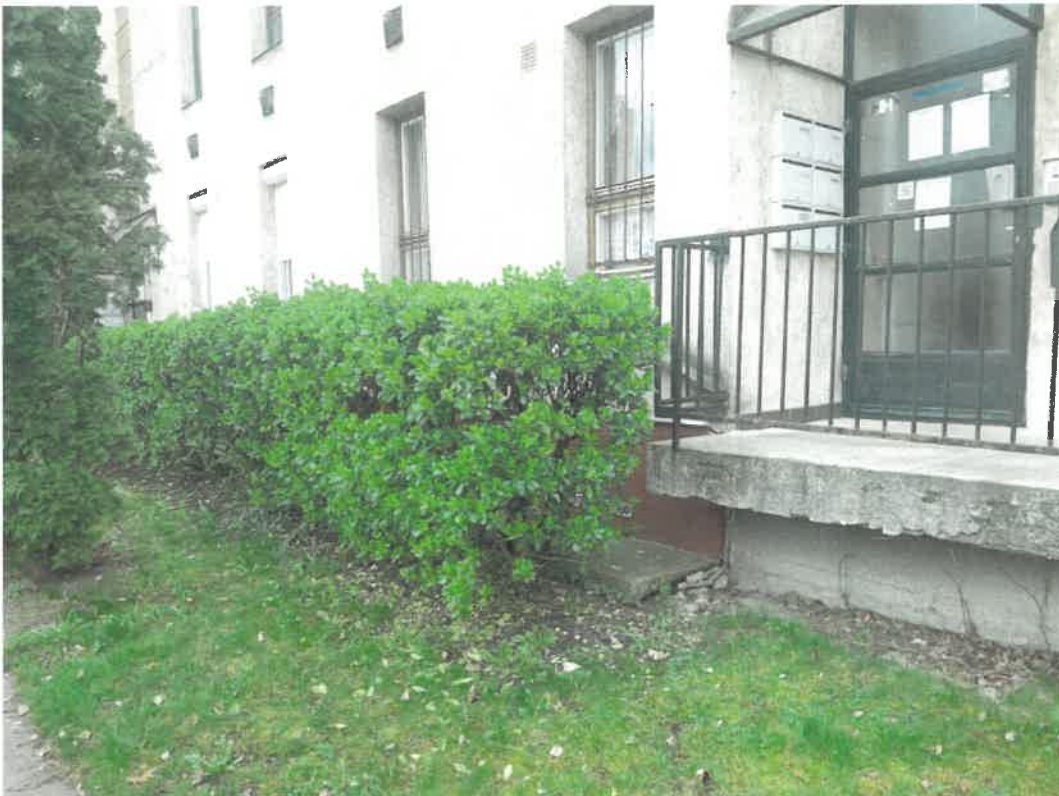
Szolgálati járda

A szolgálati járda megfelelő állapotú, biztonságos közlekedésre alkalmas, azonban az épület adottságait figyelembe véve gyalogos közlekedés nem történik rajta. Az épület vízesedésének elkerülése érdekében a növényzet karbantartása, valamint az esteleges hézagok javítása indokolt.

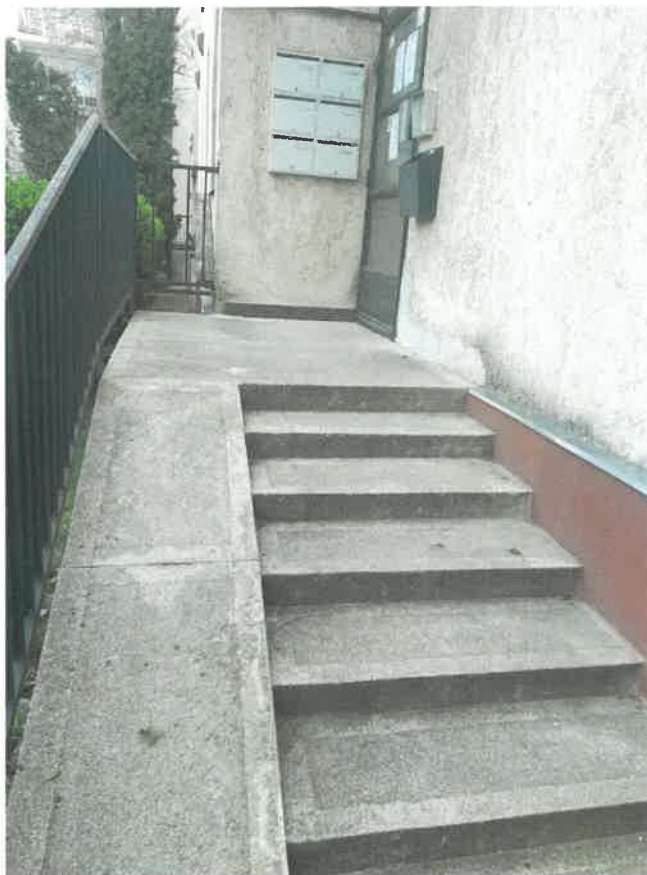
Főbejárat lépcső

A főbejáráthoz vezető beton burkolat épp, a lépcső felújítása ismeretlen időpontban megtörtént, állapota közlekedésre alkalmas.

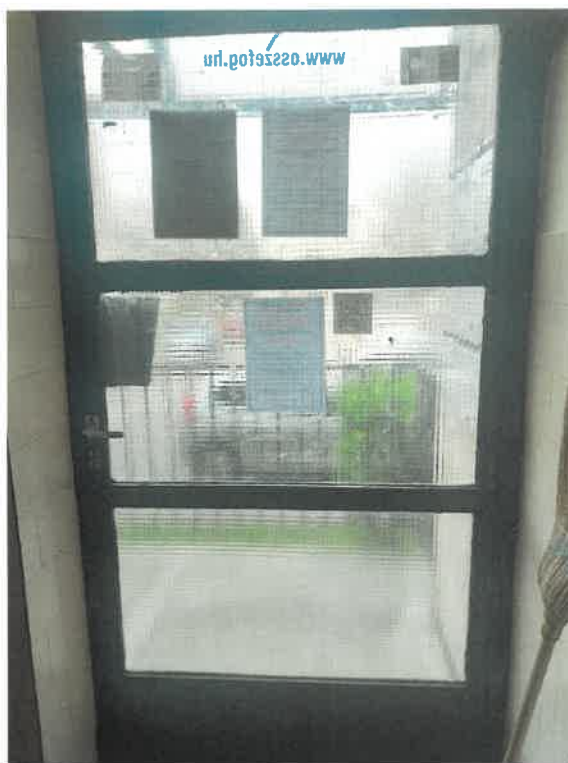
Bejárati ajtó

A belső, lépcsőházba vezető ajtó cseréje még nem történt meg, állapota megfelelő azonban hőszigetelő képessége kérdéses.

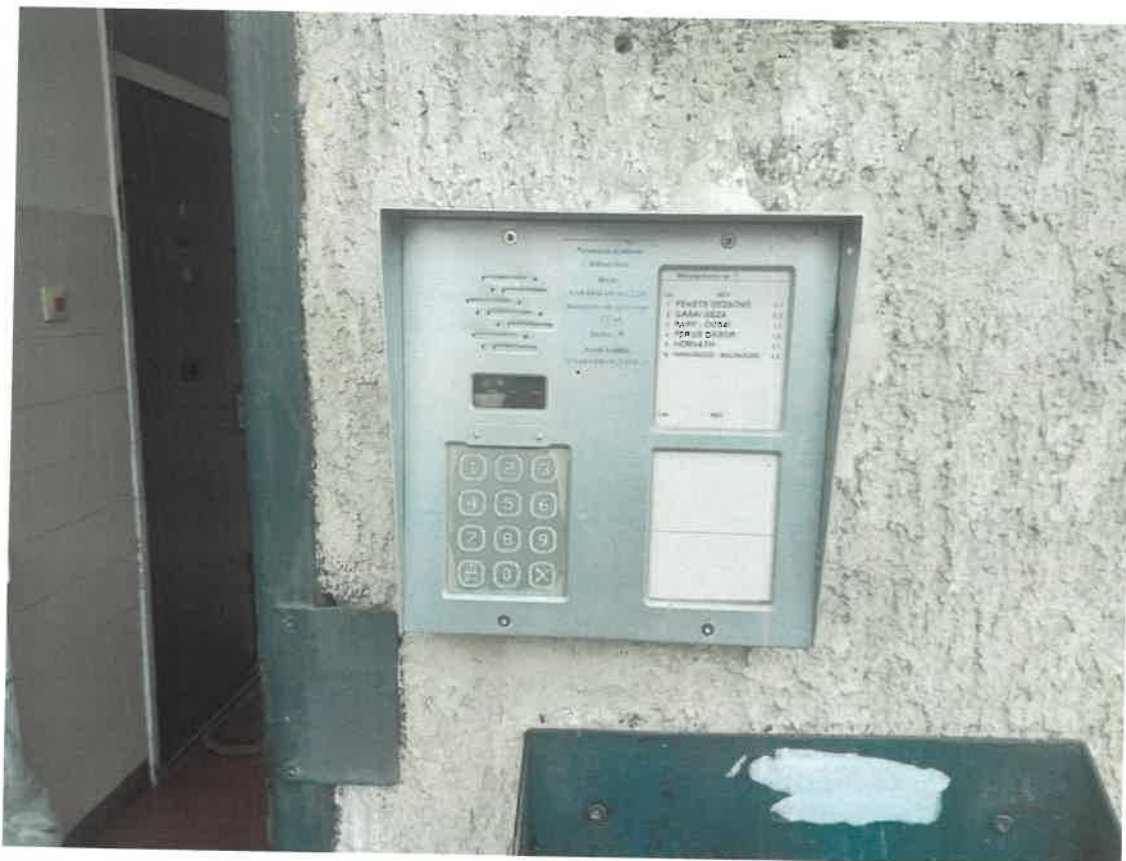
Kaputelefon rendszer

Kapu telefon a bejárati oldalon került kialakításra. Codefon típusú, karbantartása, szükség szerinti javítása rendszeresen megtörténik, állapota megfelelő.

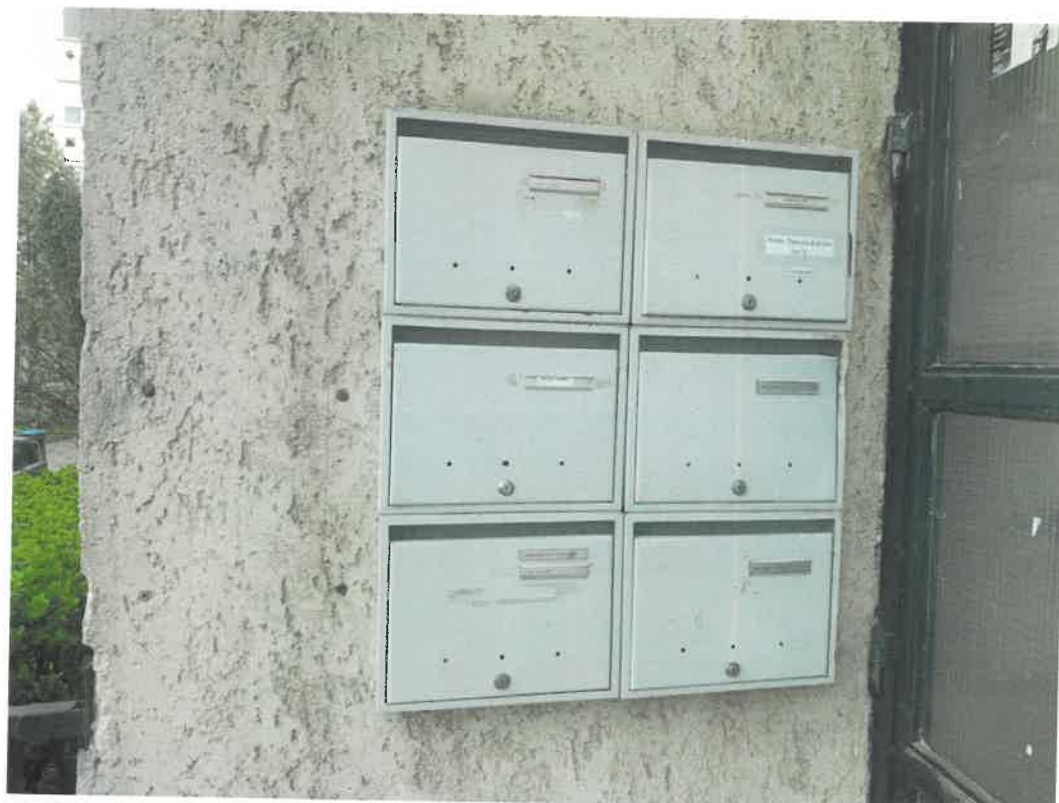
Postaládák

A postaládák a lépcsőház külső részén, a földszinten találhatóak, cseréjük az elmúlt években nem történt meg, állapotuk megfelelő, biztonságosnak mondható.

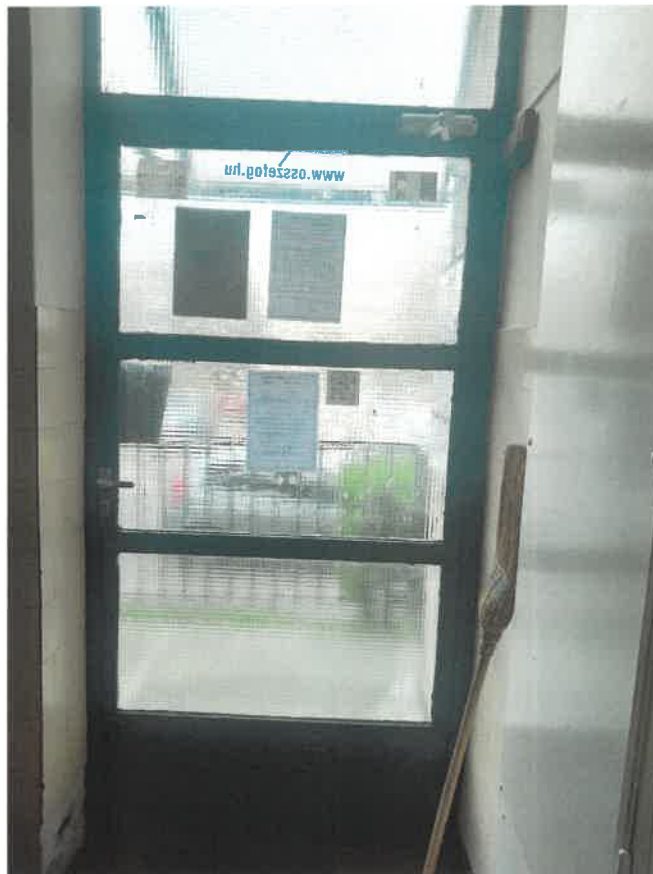
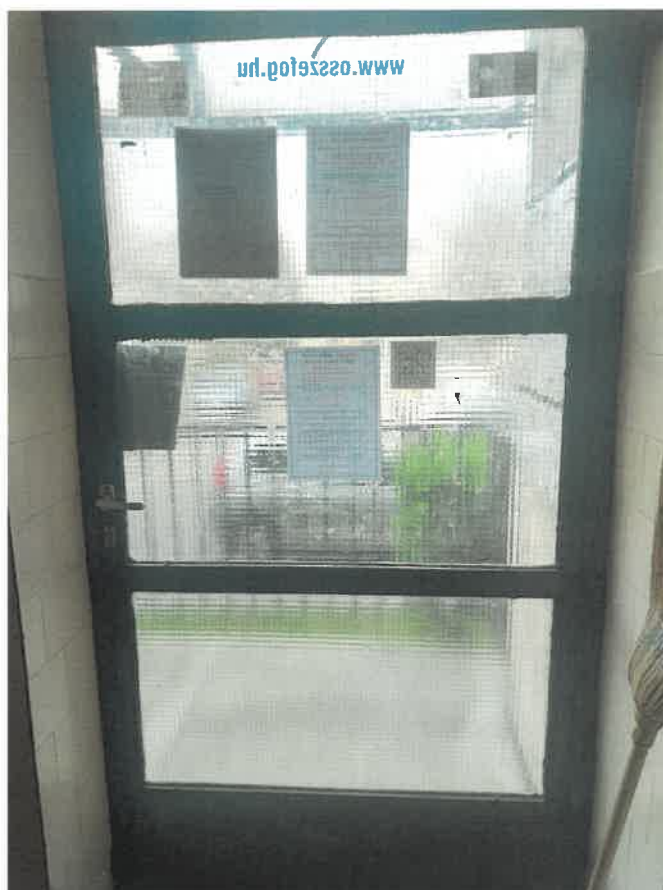
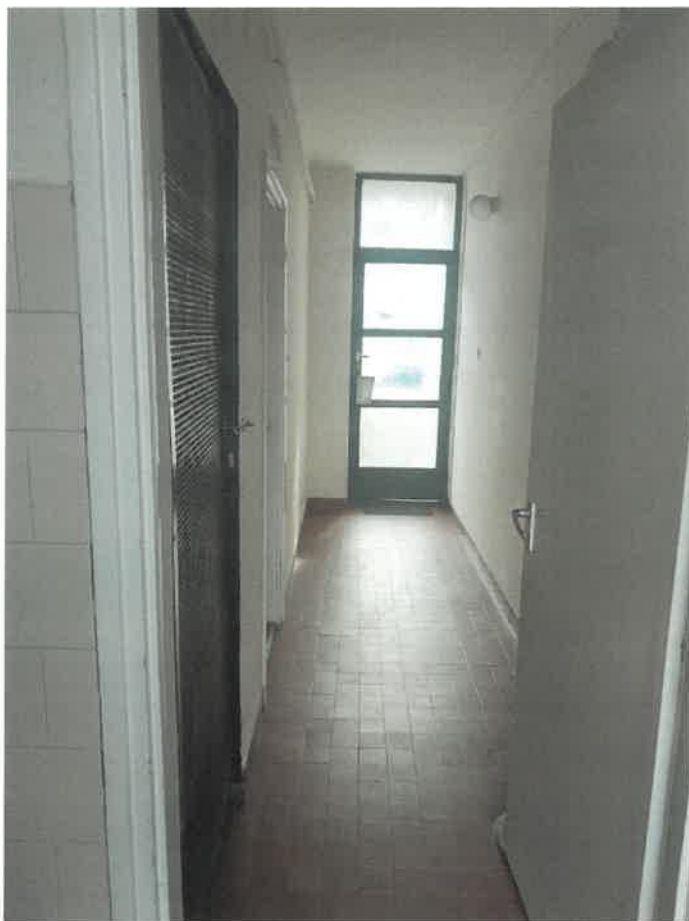
Belső nyílászárók, sorolt szerkezetek

A lépcsőházi sorolt szerkezetek cseréjére még nem került sor, állapotuk megfelelő, azonban az esővíz beázásokat okozhat, karbantartásuk javasolt. A lakásokban lévő nyílászárók cseréjéről a lakástulajdonosok egyénileg gondoskodnak.

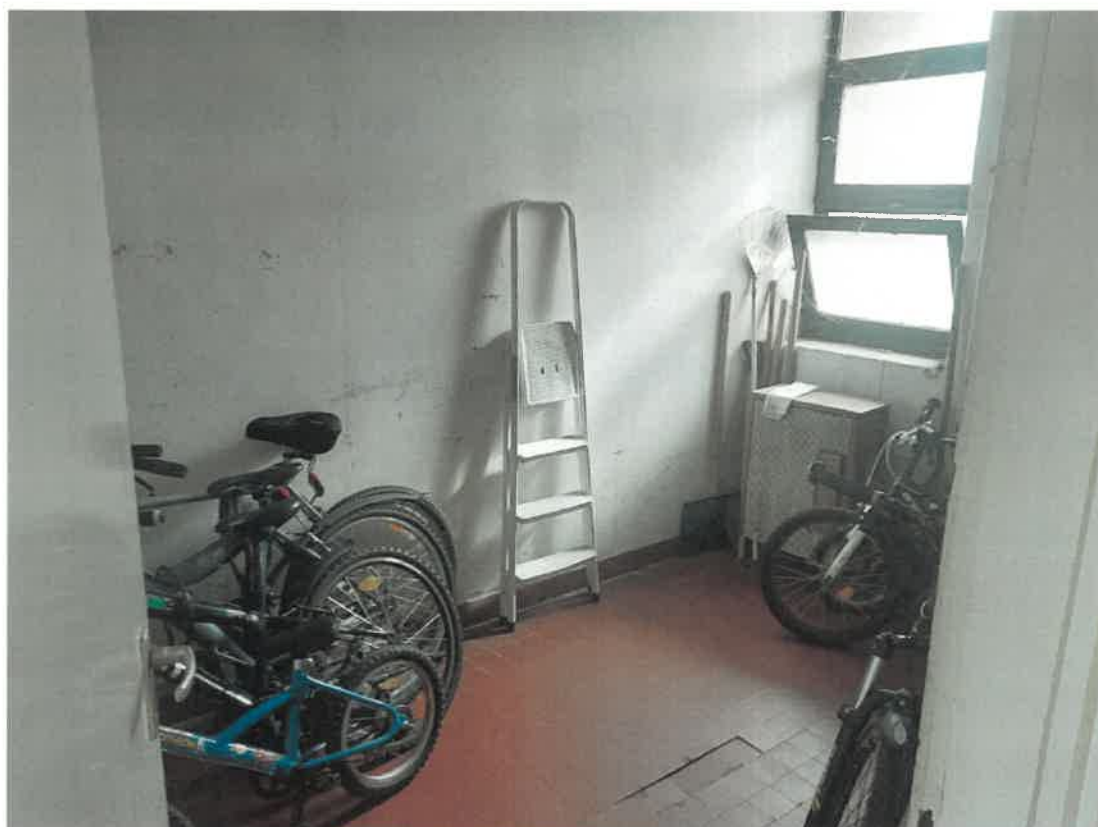
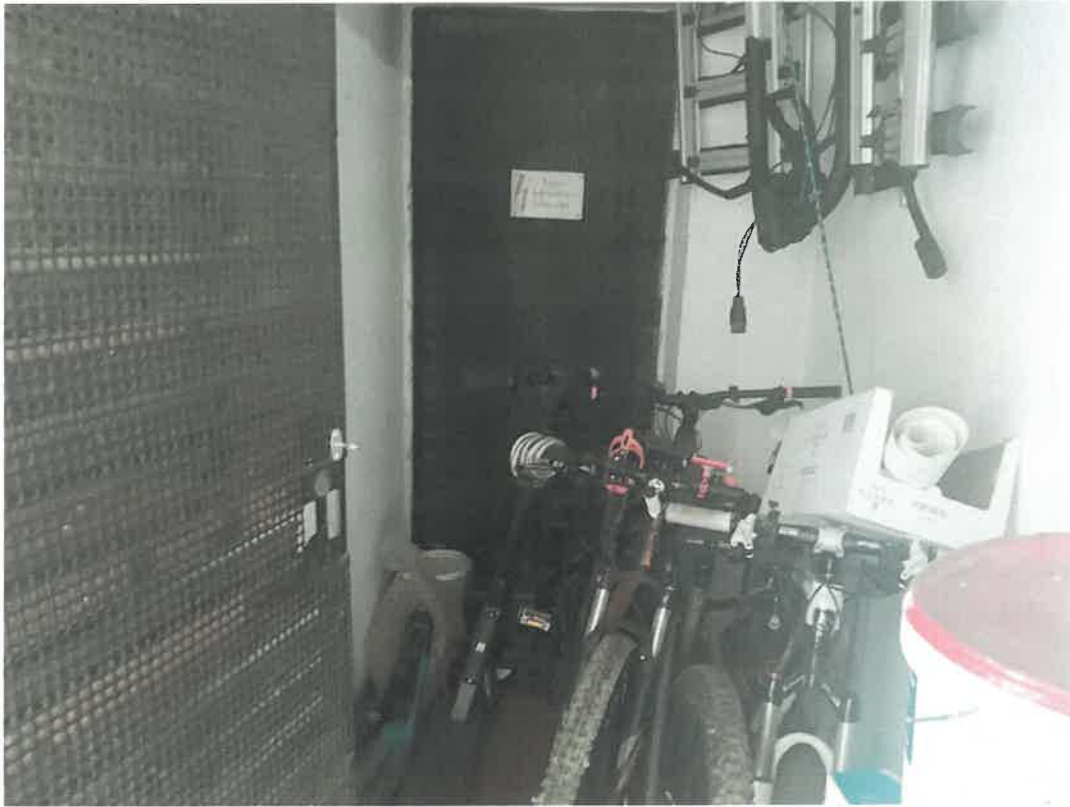
Közös tárolók, kukatárolók

A lépcsőházban külön kukatároló helyiség nem került kialakításra, a kommunális hulladék tárolására egy külső bejáratú külön helyiség „kukatároló épült. Állapota a koruknak megfelelő, funkciójuk ellátására alkalmasak.

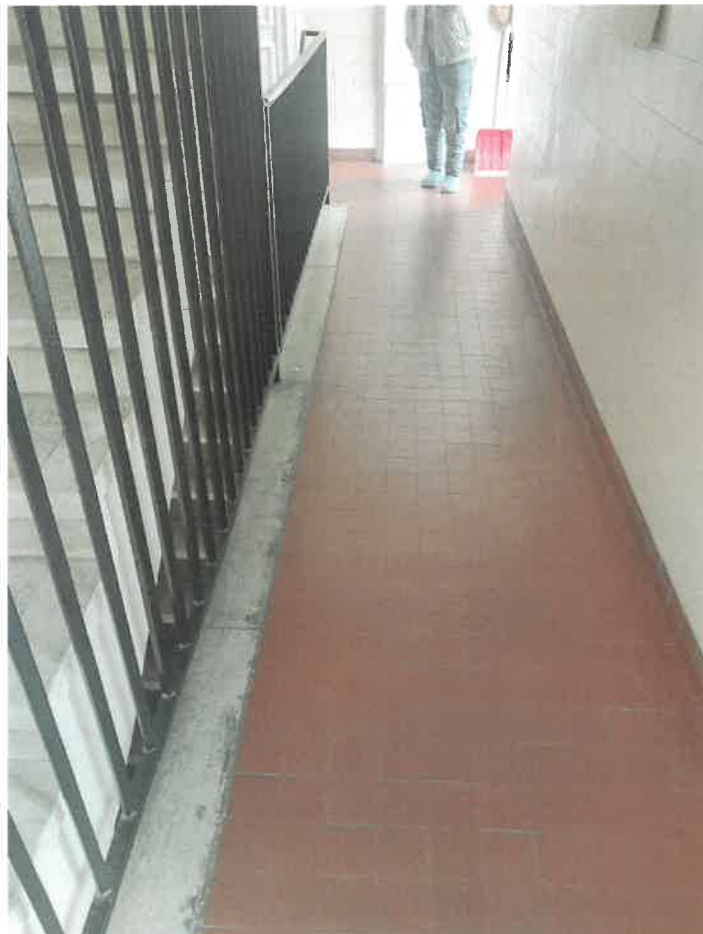
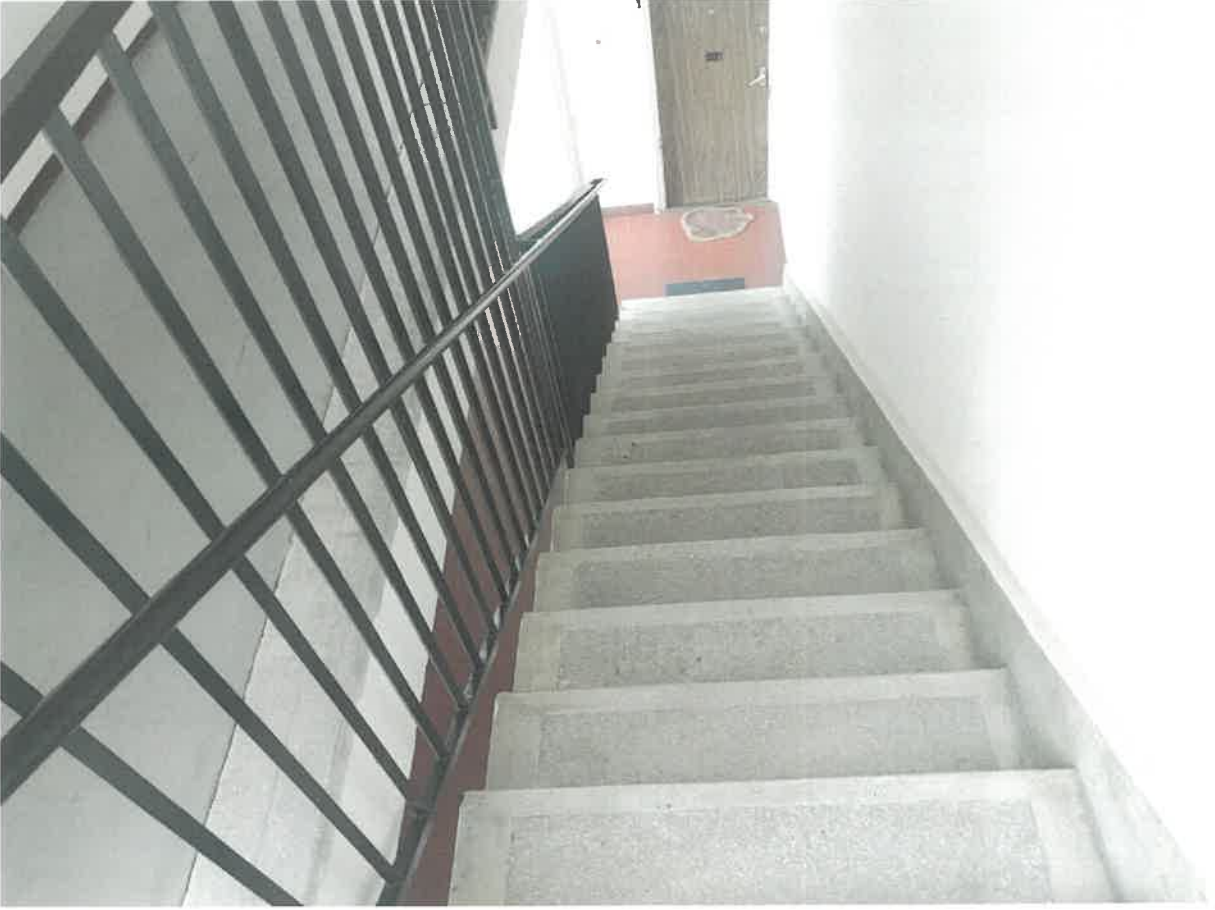
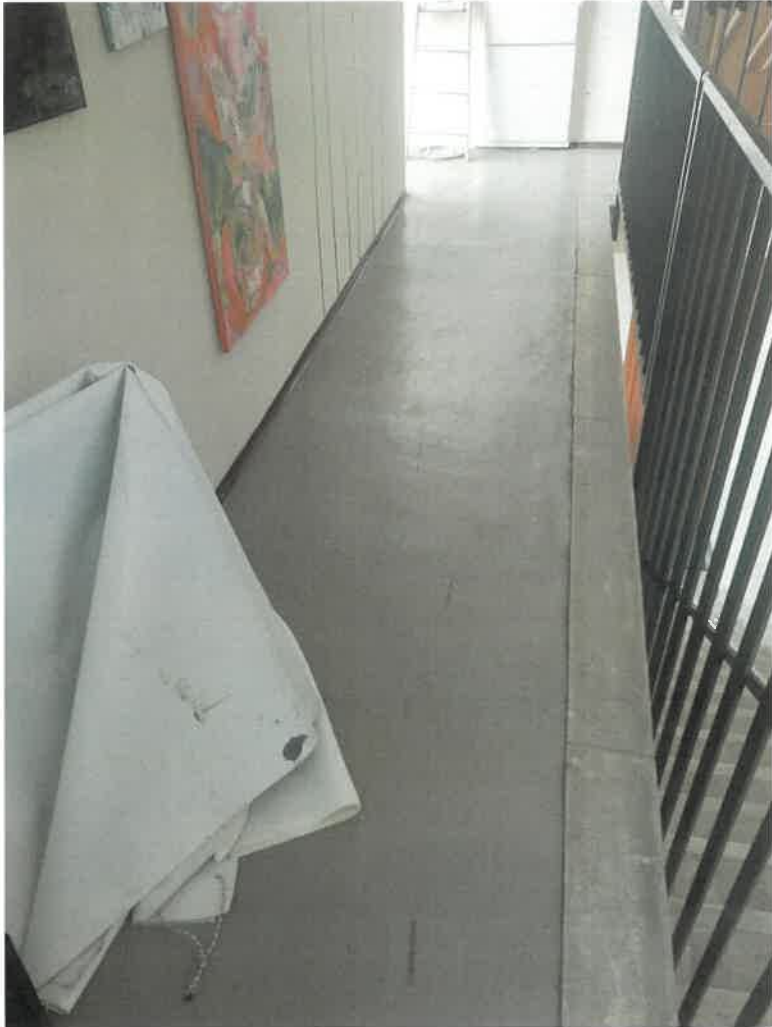
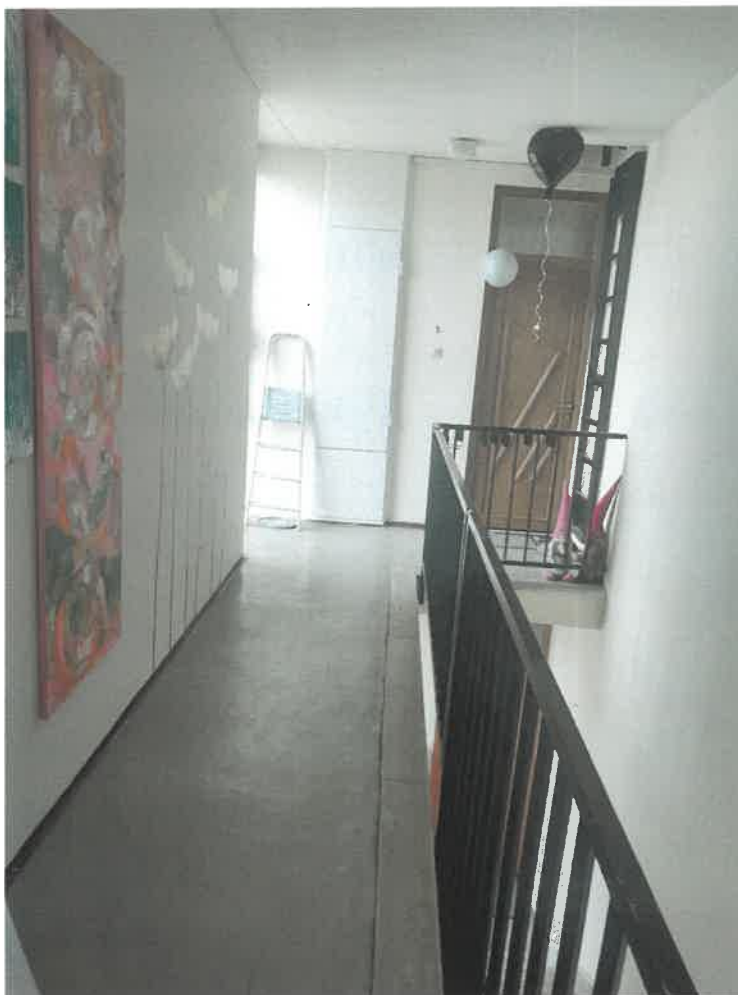
Lépcsőházi burkolatok, korlát

A lépcsőházban lévő burkolatok folytonosak, hiány a felmérés időpontjában nem volt. Az aljzat PVC és hidegburkoló lapokból-lemezből került kialakításra. A korlátok állapota és rögzítése biztonságosnak mondható.

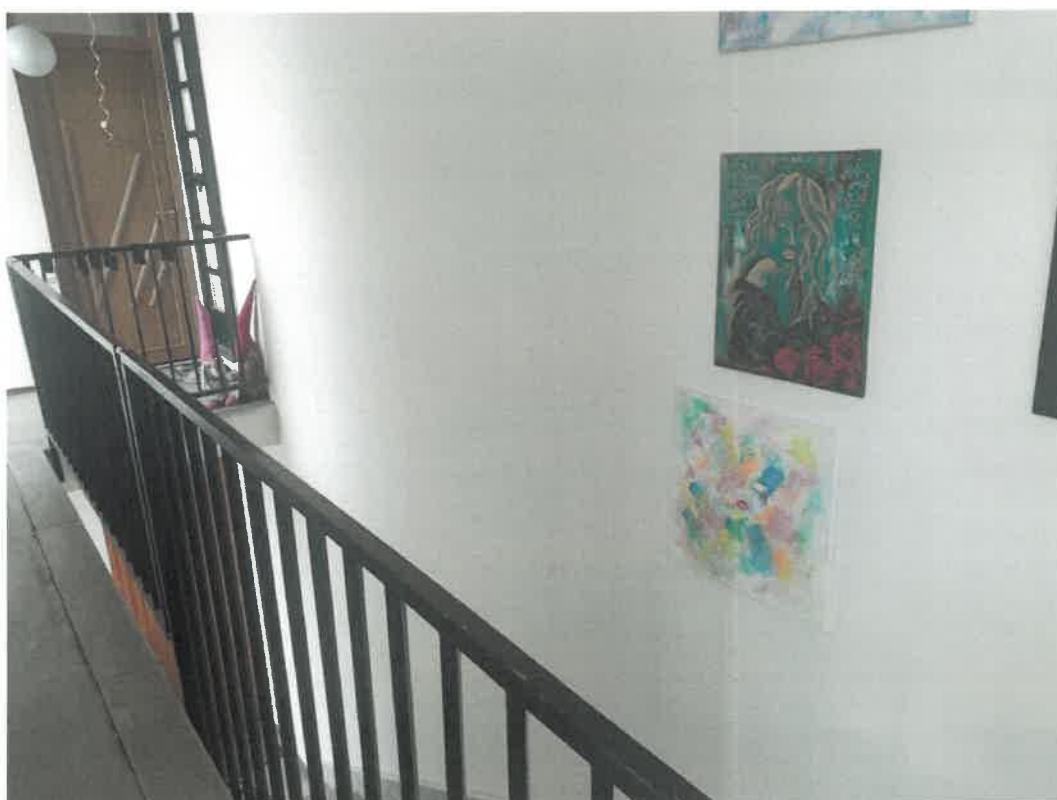
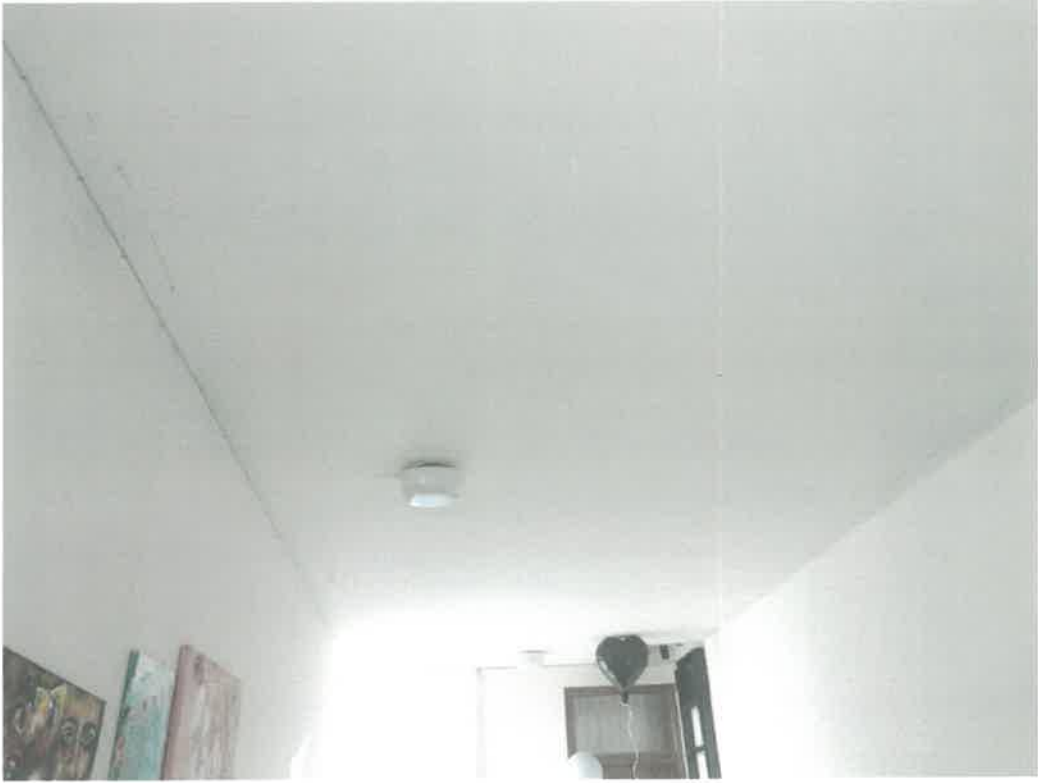
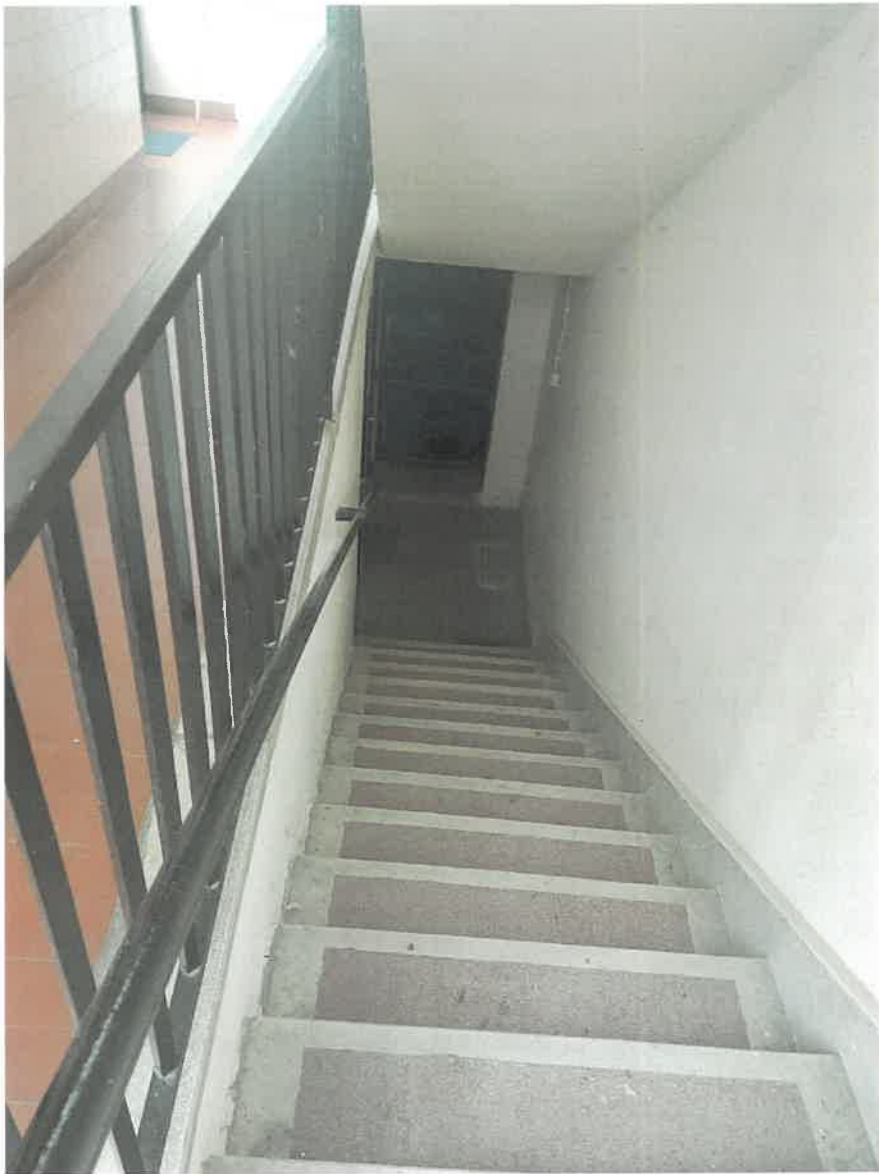
Lépcsőházi falak állapota

A lépcsőházban a falburkolatok festése már időszerű, legutóbb 2012-ben történt meg, a természetes elhasználódás, és a költözések miatt a falfelület helyenként foltos.
