Összefogás Lakásszövetkezet

Állagfelmérés 2024.

1165 Budapest, Dóra tér 4.

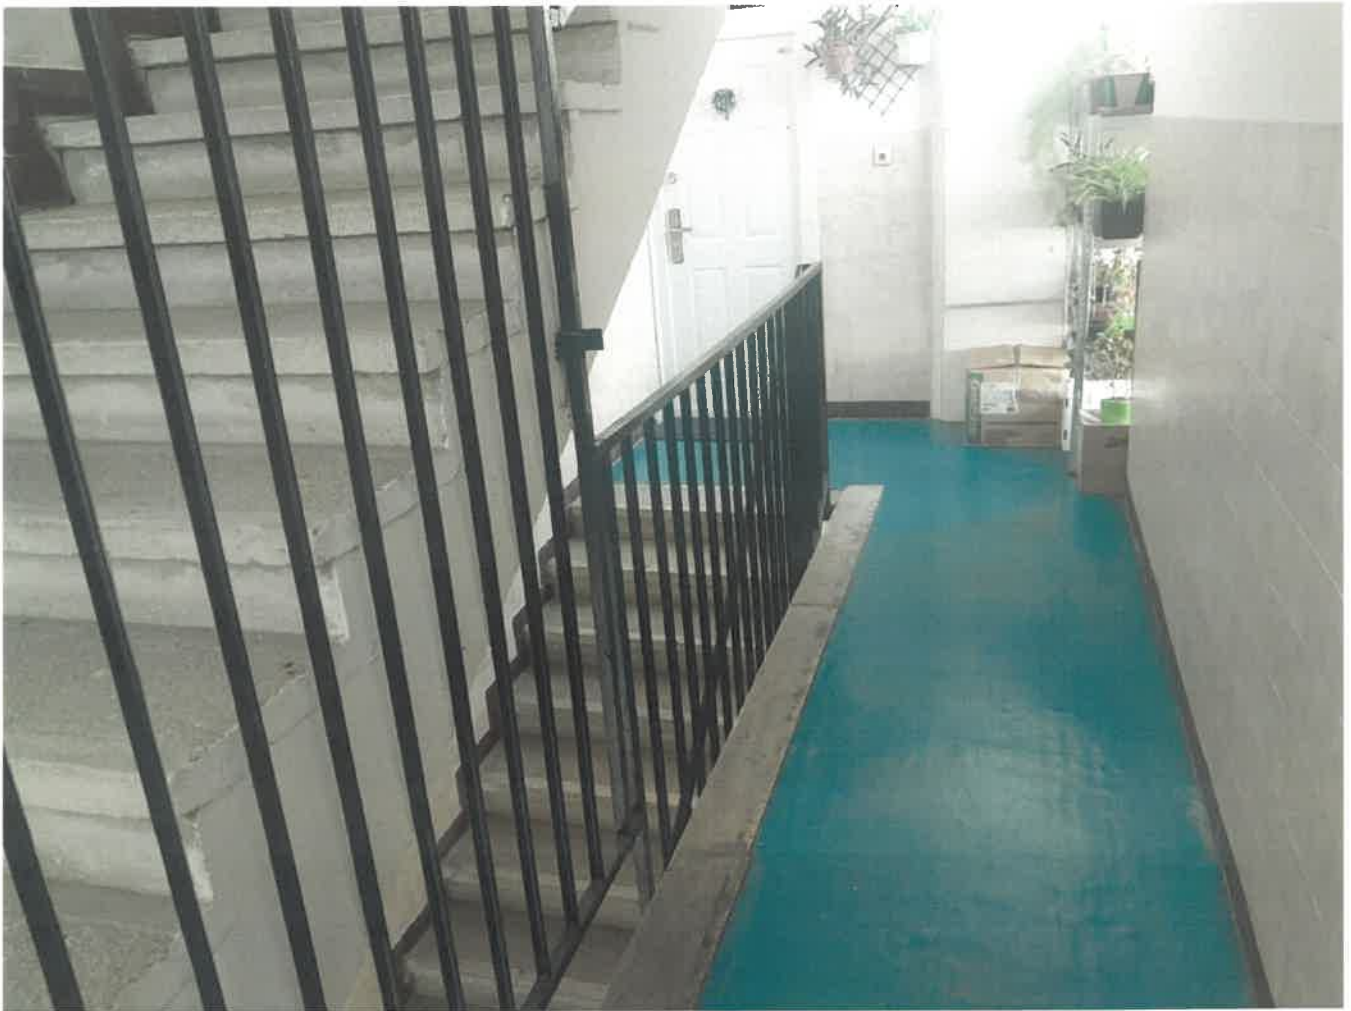
Lépcsőházi falak állapota

A lépcsőházban a falburkolatok festése már időszerű, a természetes elhasználódás, és a költözések miatt a falfelület helyenként foltos.
