Összefogás Lakásszövetkezet
1165 Budapest, Hilda utca 1.

Állagfelmérés 2024.

1165 Budapest, Dóra tér 5.

Készítette: Schvab Ferenc

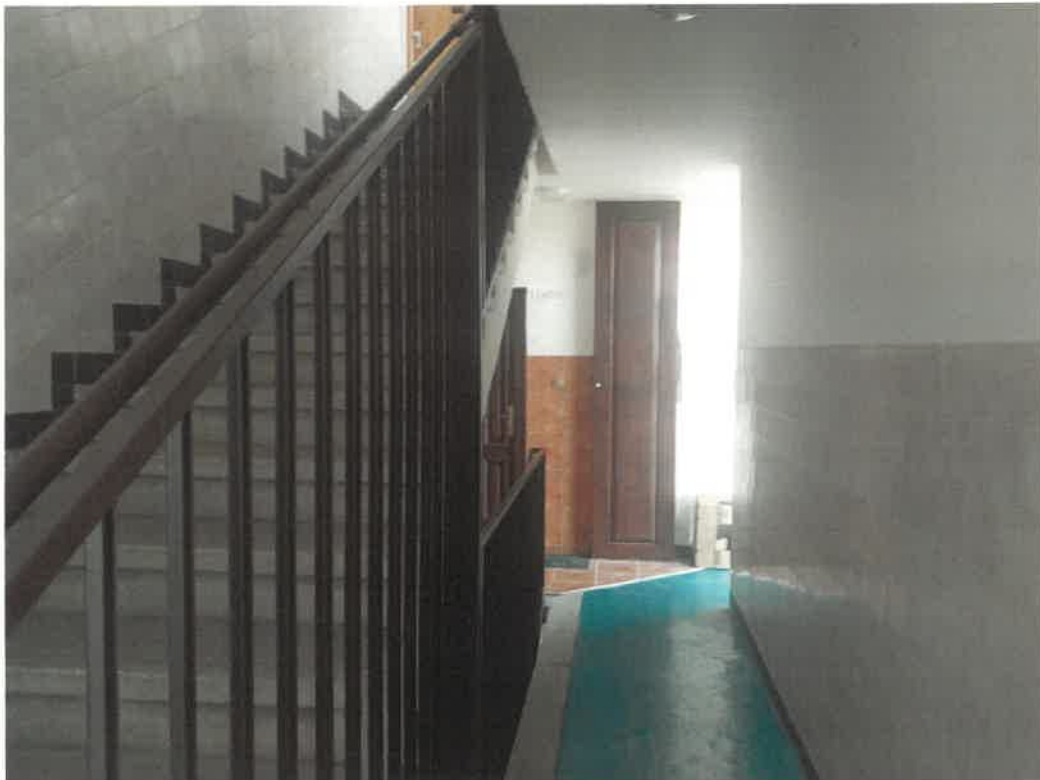
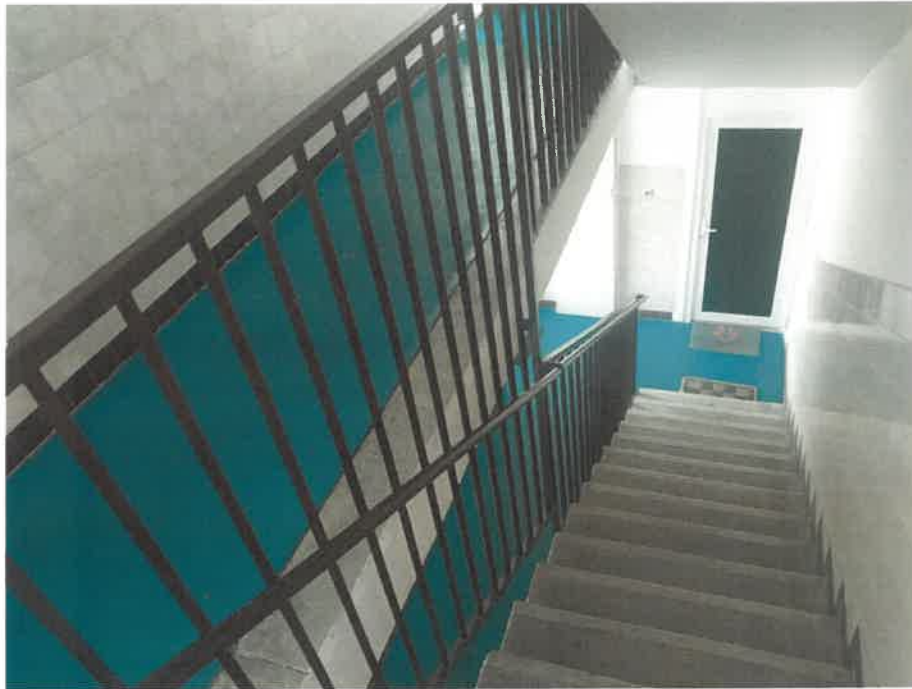
A lépcsőházban lévő burkolatok folytonosak, hiány a felmérés időpontjában nem volt. Az aljzat PVC és hidegburkoló lapokból-lemezből került kialakításra. A korlátok állapota és rögzítése biztonságosnak mondható.
